SO 01 – Demolice a příprava území

TECHNICKÁ ZPRÁVA

Regenerace sídliště Muglinov – 10. etapa, ul. Vdovská
DSP+DPS
SO 01 – Demolice a příprava území

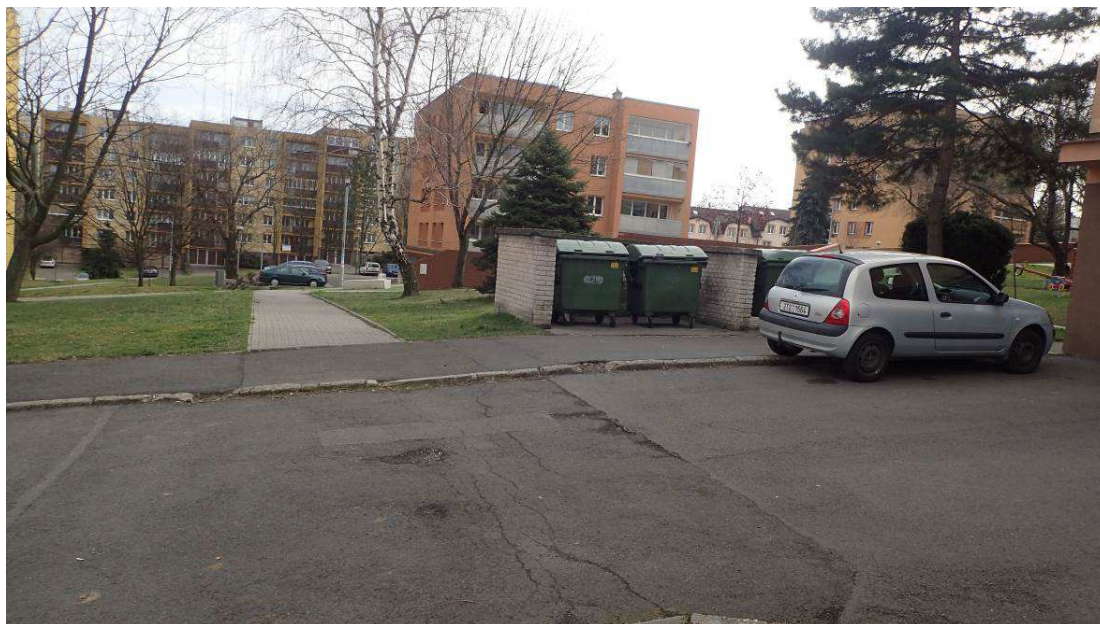
Fotografie č. 1 – demolice vozovky, chodníku, zídky kolem kontejnerových stání u domu č. 24

Jedná se o demolici 1 odpadkového koše včetně betonového základu, 1 koše na psí exkrementy bez základů, cihlovou zídku kolem kontejnerových stání u domu č. 26, 24, 20, 18 o výměrách 12, 5, 3 a 2,5 m³ cihelného zdiva a základů v očekávané potřebě 9 m³ betonu. Snesou se dvě betonová schodiště tl. 30 cm. Zdemolují se zbytky po stožárech VO - patice (předpokládá se, že nejsou funkční).

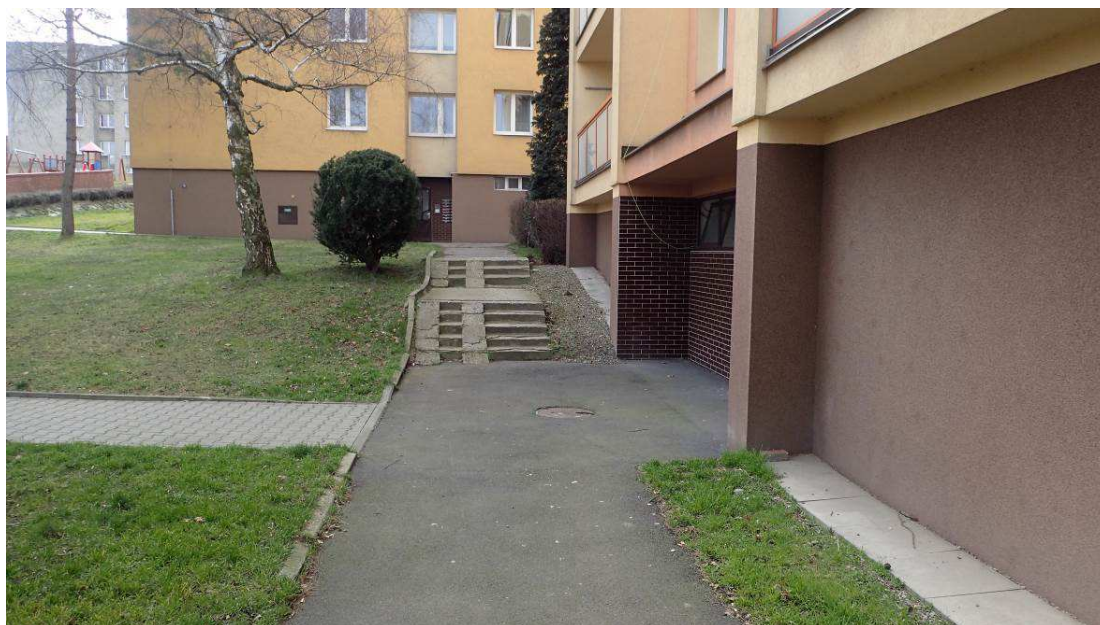
Fotografie č. 2 – demolice živých chodníků, 2 ramen schodiště u domu č. 24

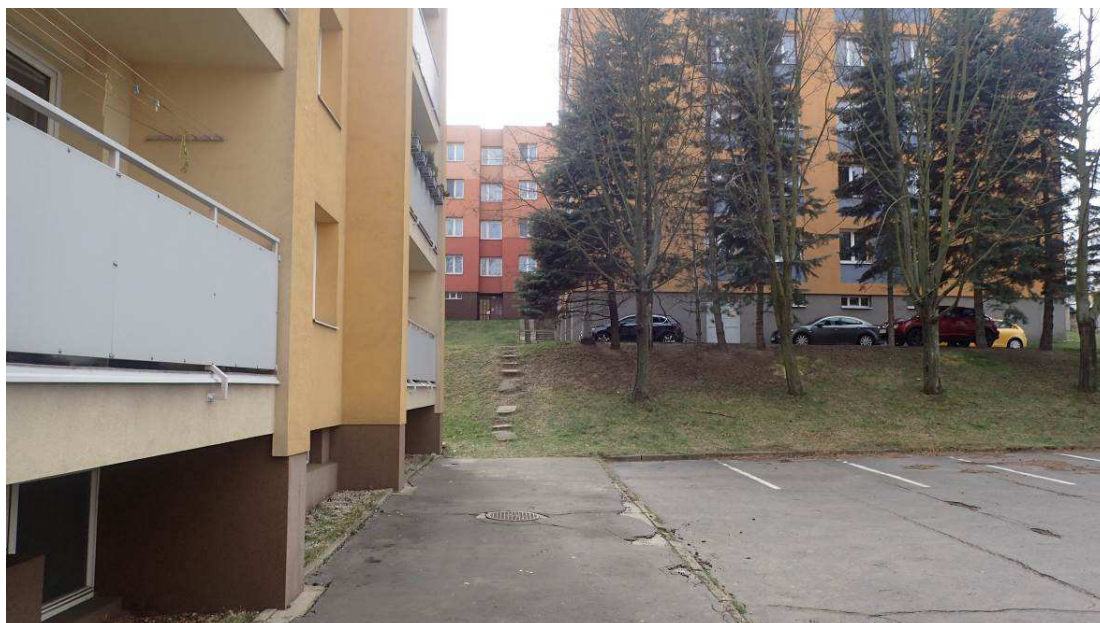
Fotografie č. 3 – demolice chodníků, vozovky, parkoviště, šlapákových chodníků u domu č. 22

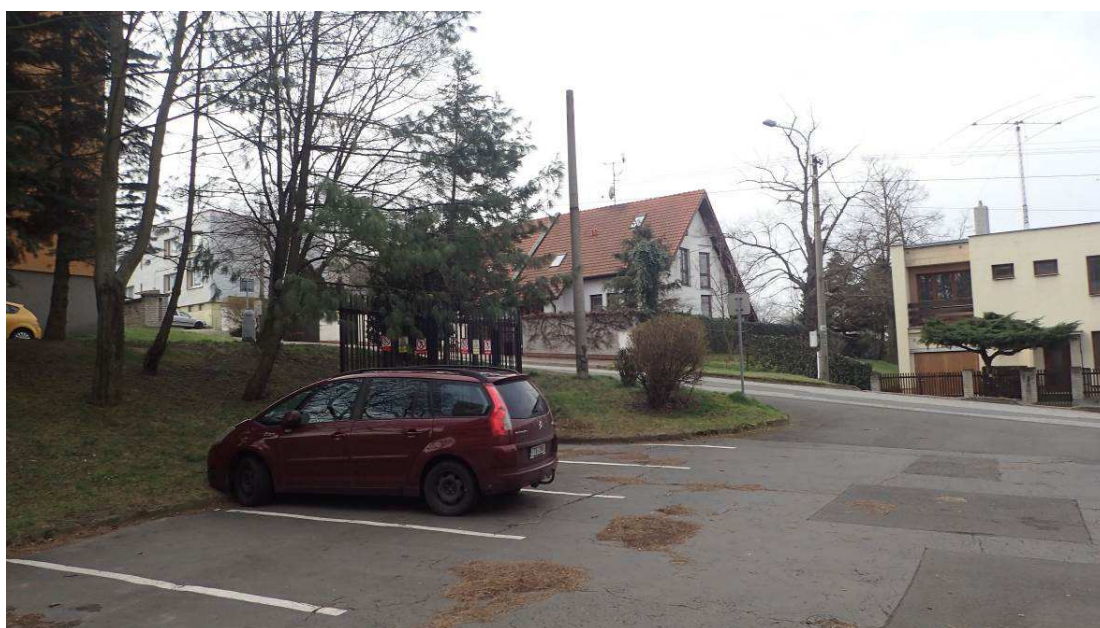
Fotografie č. 4 – demolice betonového sloupu u kutací jámy Kunhuta

Snese se betonový sloup u kutací jamy Kunhuta. Vzhledem k OP jámy bude snesen šetrně, např. uřezáním u paty sloupu, aby nedošlo k narušení základů.

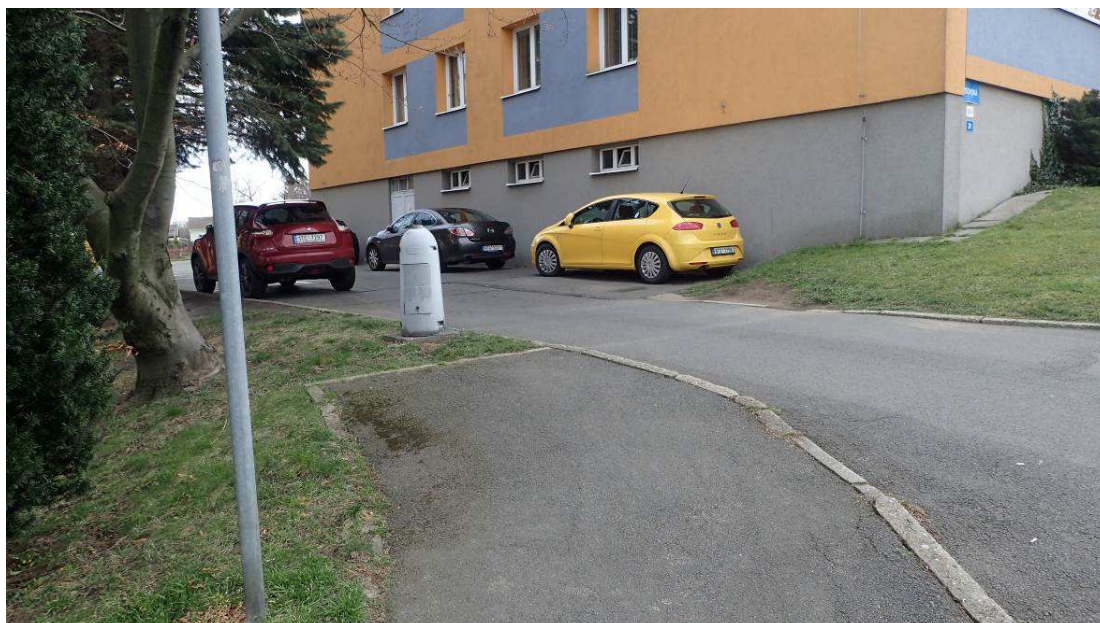
Fotografie č. 5 – demolice zbytku stožáru VO u domu č. 20

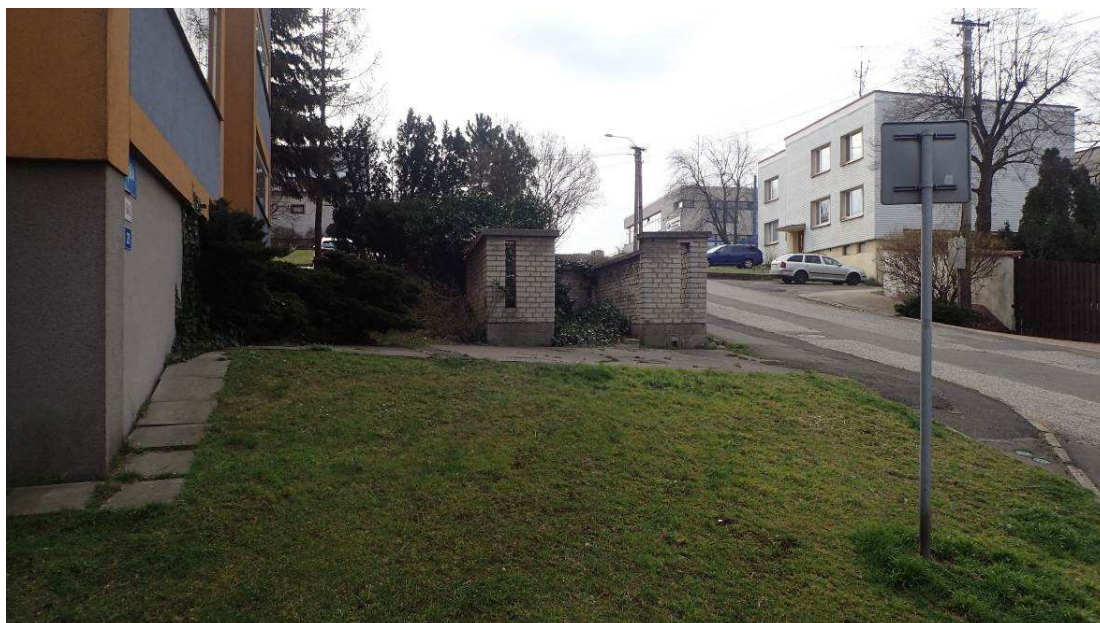
Fotografie č. 6 – demolice zídky a zpevněných ploch v místě bývalého kontejnerového stání u domu č. 20

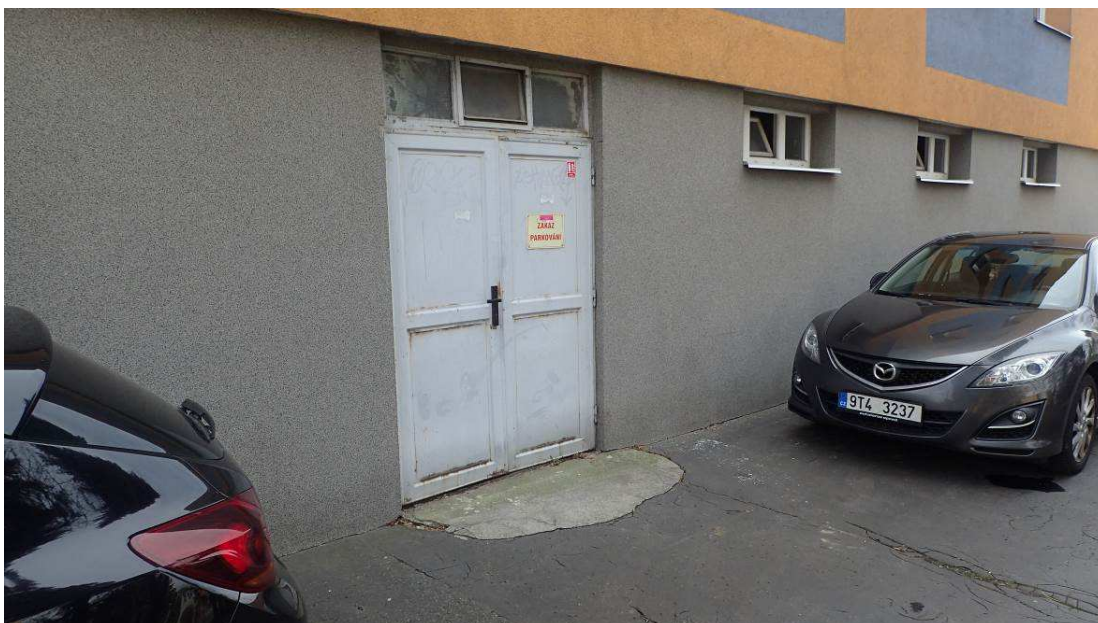
Fotografie č. 7 – demolice vybetonovaných nájezdů k domům č. 20, 24

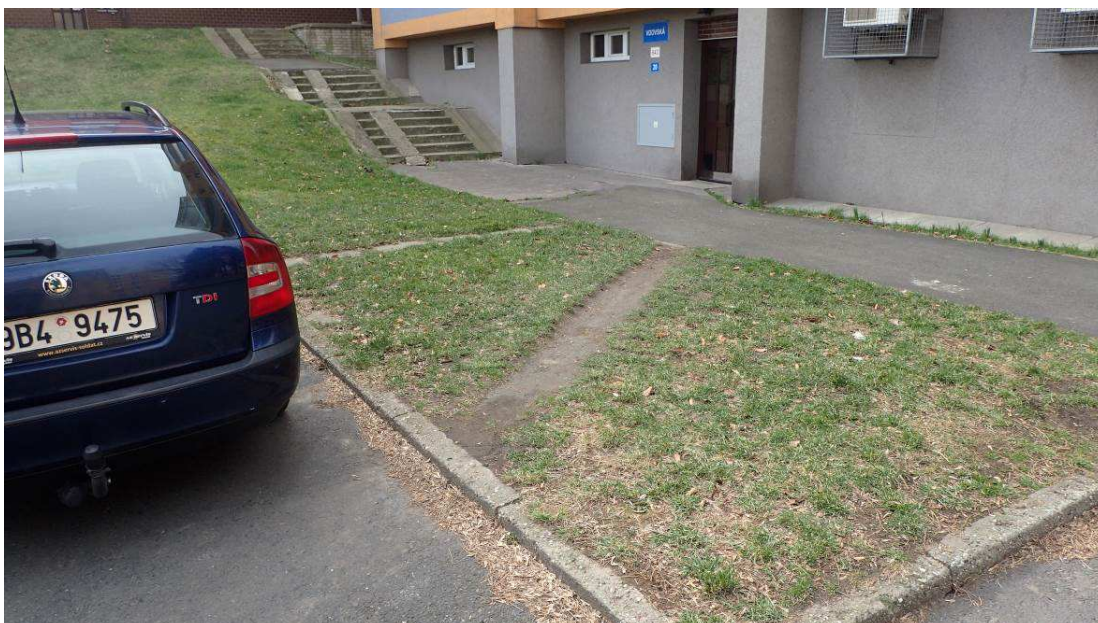
Fotografie č. 8 – demolice vozovky, parkoviště, chodníku a šlapáků u domu č. 20

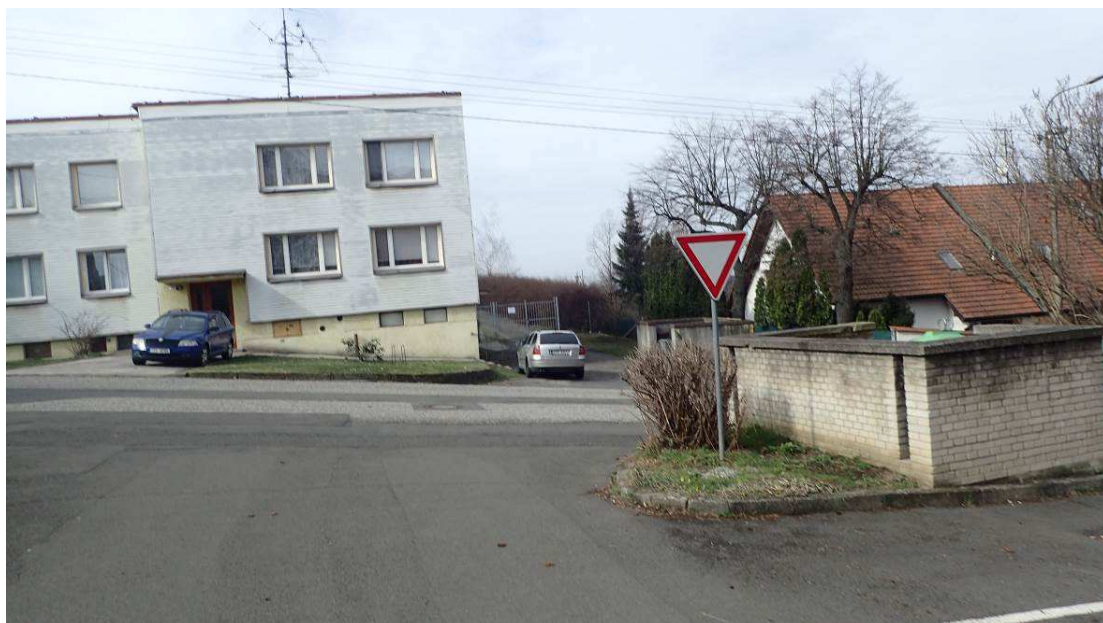
Fotografie č. 9 – demolice vozovek, parkoviště a zídky u kontejnerového stání u domu č. 18

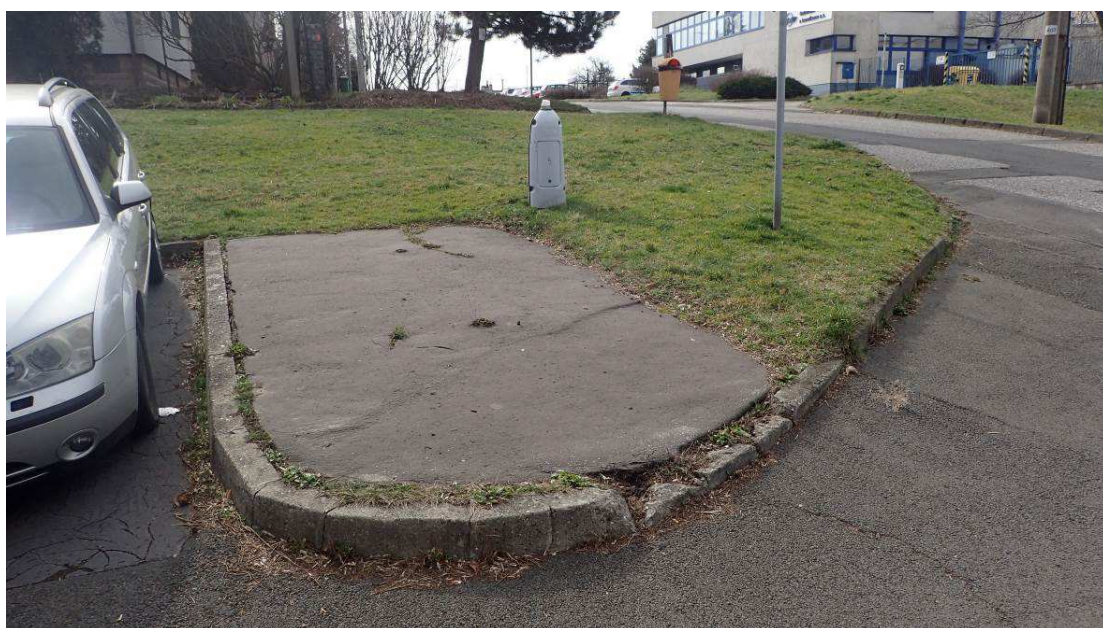
Fotografie č. 10 – demolice chodníků, vozovek, parkoviště, zbytku patice stožáru a koše na odpadky včetně základů u domu č. 18

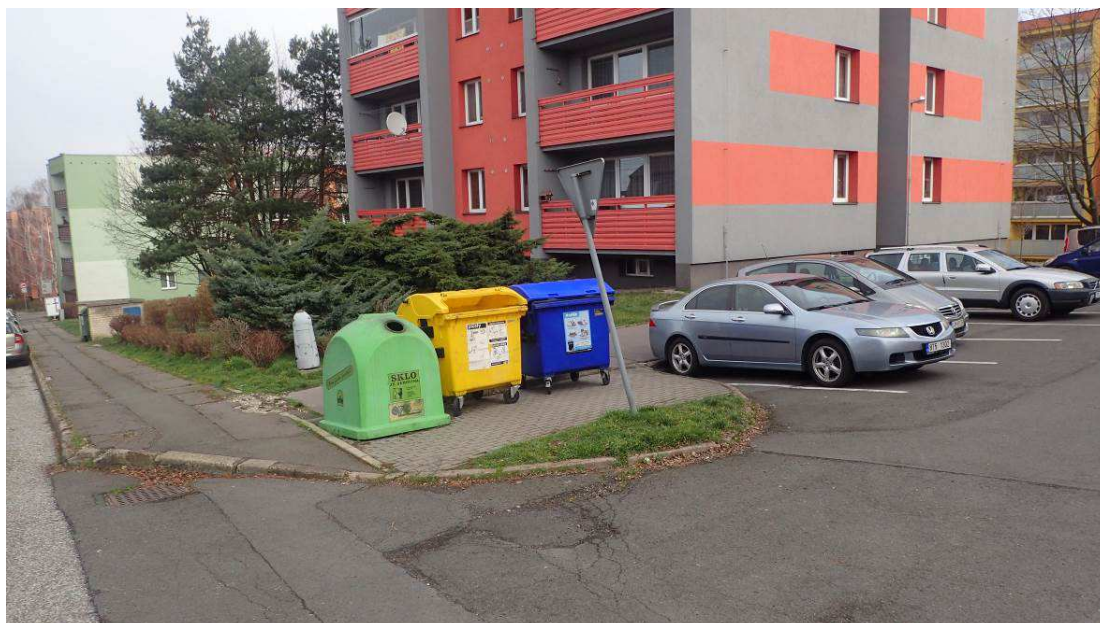
Fotografie č. 11 – demolice vozovek, chodníků, parkoviště a zbytku sloupu VO u domu č. 26

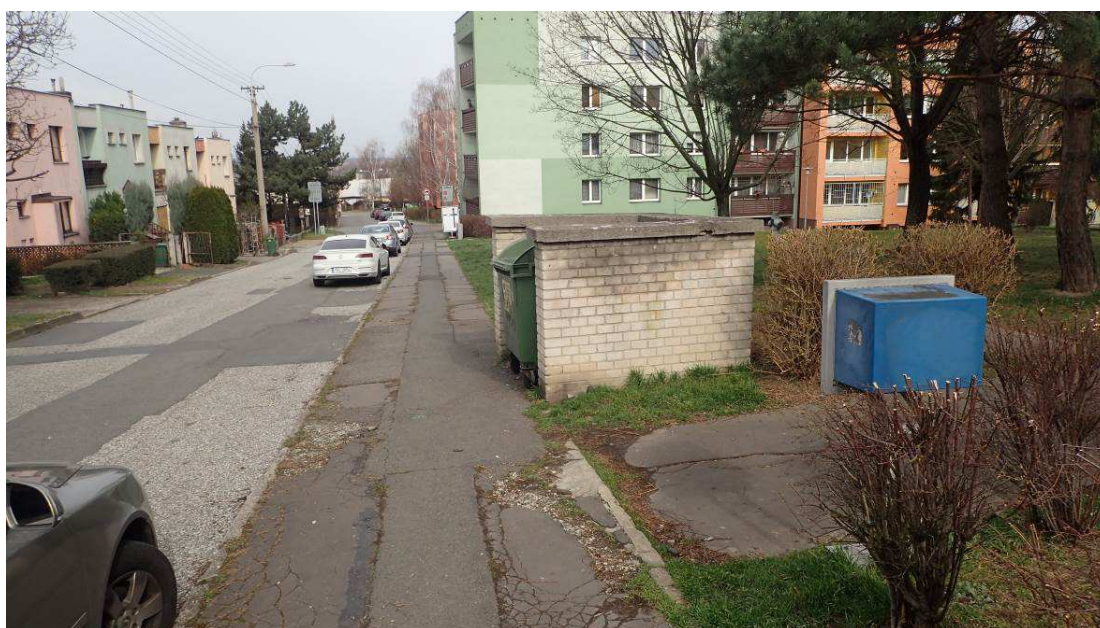
Fotografie č. 12 – demolice vozovek, chodníků, částí vjezdů a zídky a zpevněné plochy kolem kontejnerových stání u domu č. 26
