Investor: <b>Nemocnice s poliklinikou Česká Lípa, a. s.</b> Purkyňova 1849 470 01 Česká Lípa		Schéma	
Generální projektant: <b>STORING spol.s r.o.</b> Žitavská 727/16 460 07 Liberec 3 tel.: 485 388 111 e-mail: info@storing.cz		Projektant části PD: <b>STORING spol.s r.o.</b> Žitavská 727/16 460 07 Liberec 3 tel.: 485 388 111 e-mail: info@storing.cz	
Místo stavby: Česká Lípa		HIP: Ing. František Příhoda	
Kraj: Liberecký		Odpovědný projektant: Ing. František Příhoda	
Katastrální území: Česká Lípa (621382)		Vypracoval: František Příhoda	
Stupeň: Dokumentace pro výběr zhotovitele		Číslo zak.: 2141	
Název stavby: <b>Oprava a modernizace LDN - komplement</b>		Formát: 4 xA4	
Stavební objekt: SO 01 - Monoblok		Datum: 02/2022	
Část: Architektonické a stavební řešení		Měřítka: 1:100	
Název dokumentu: <b>Výkres bouracích prací</b>		Číslo paré:	
Kód dokumentu: 2141 číslo zakázky		DVZ stupeň	SO 01 st.objekt
		D1.01.100 členění dokumentace	102 číslo výkresu

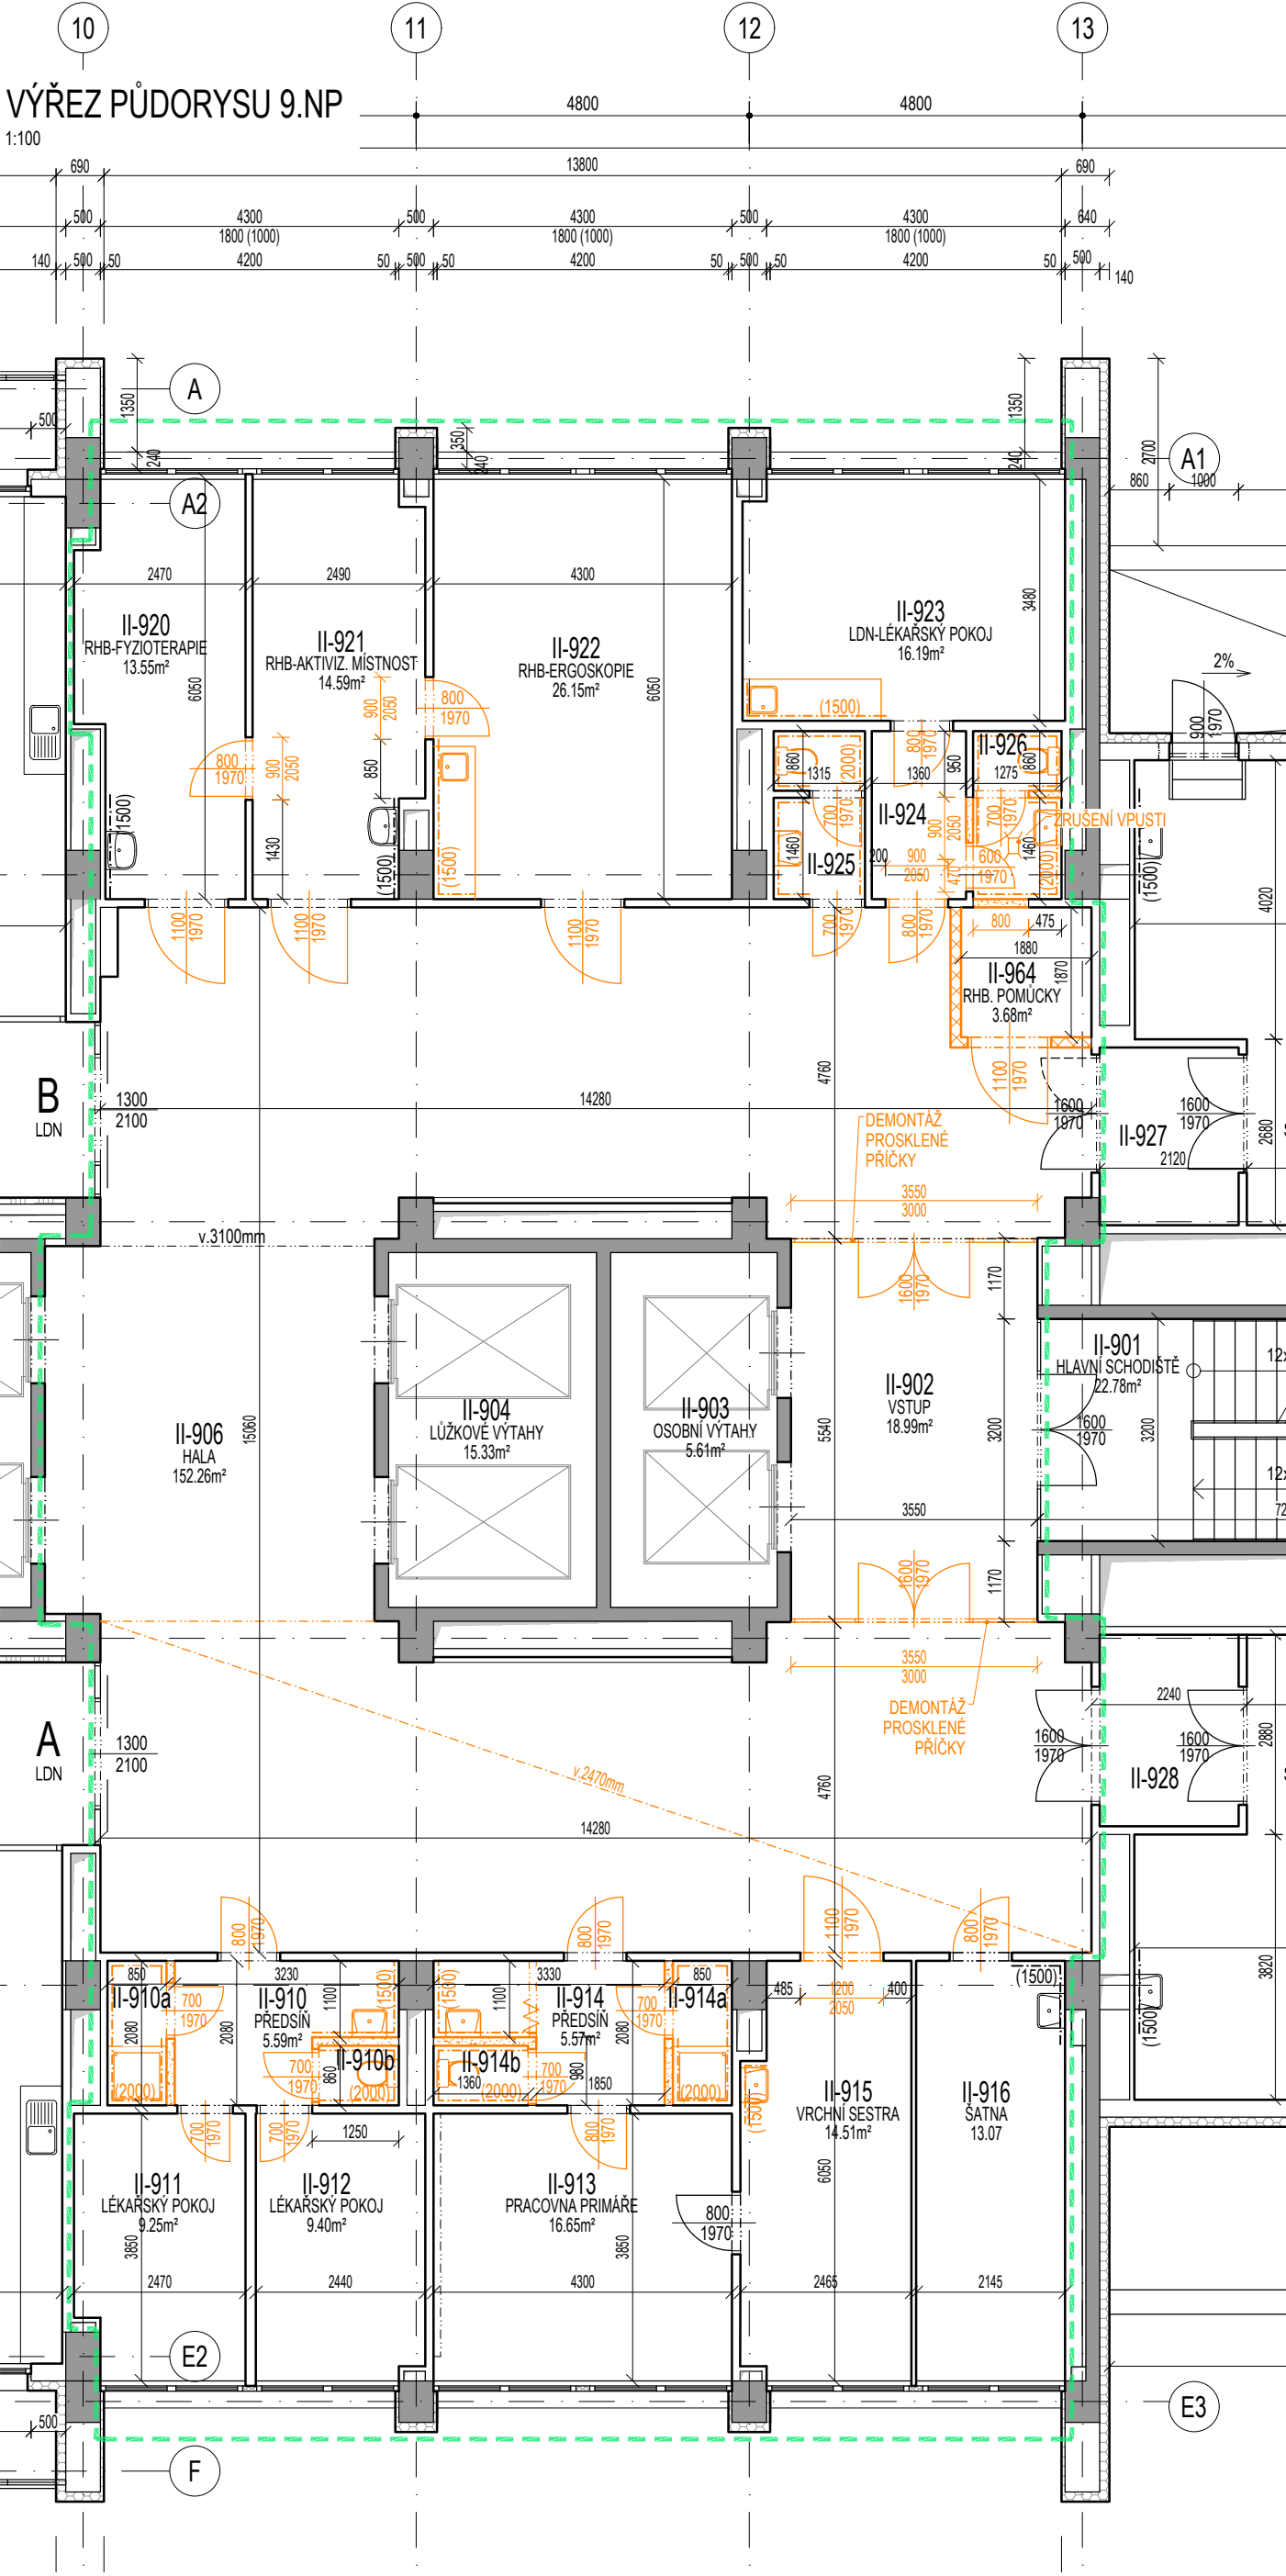
- POZNÁMKY - DEMONTÁŽE
- VE VŠECH MÍSTNOSTECH BUDOU ODSTRANĚNY NÁŠLAPNÉ VRSTVY PODLAHY, VČETNĚ ODSTRANĚNÍ ZBYTKŮ LEPIDEL:
    - STRHNOUT PVC PODLAHY
    - VYBOURAT STÁVAJÍCÍ KERAMICKÉ DLAŽBY A OBKLADY
  - DEMONTOVAT STÁVAJÍCÍ PODHLEDY
  - U VYZNAČENÝCH DVEŘÍ BUDE VYMĚNĚNO DVEŘNÍ KŘÍDLO ZA NOVÉ; ZÁRUBNĚ BUDOU RENOVOVÁNY - OBROUŠENÍ + NÁTĚR (1x ZÁKLADOVÝ + 2x VRCHNÍ)
  - STÁVAJÍCÍ KUCHYŇSKÉ LINKY BUDOU DEMONTOVÁNY, DLE POKYNŮ INVESTORA PŘESUNUTY DO SKLADU, PŘÍPADNĚ ODPOVÍDAJÍCÍM ZPŮSOBEM ZLIKVIDOVÁNY
