Akce Obnova povrchu místní komunikace na p.č. 1352 v horní části obce Oborná		Ing. Jakub Dokulil Mnichov 357, 793 26 Vrbno pod Pradědem IČ: 03432459, tel. 734 765 380 jakub.dokulil@seznam.cz		
Objekt Obnova povrchu MK na p.č. 1352		projektová a inženýrská činnost dopravní stavby, mosty a inženýrské konstrukce		
Investor Obec Oborná, Oborná 80, 792 01 Bruntál, IČ: 00846520	Číslo zakázky 202103	Formát 420x297	Datum 09/2021	Stupeň dokumentace PDPS
Zodpovědný projektant Ing. Jakub Dokulil, ČKAIT 1103690	Vypracoval Ing. Jakub Dokulil	Měřítko 1:25	Část -	Č. přílohy 4
Název přílohy VZOROVÉ PŘÍČNÉ ŘEZY				Revize 00

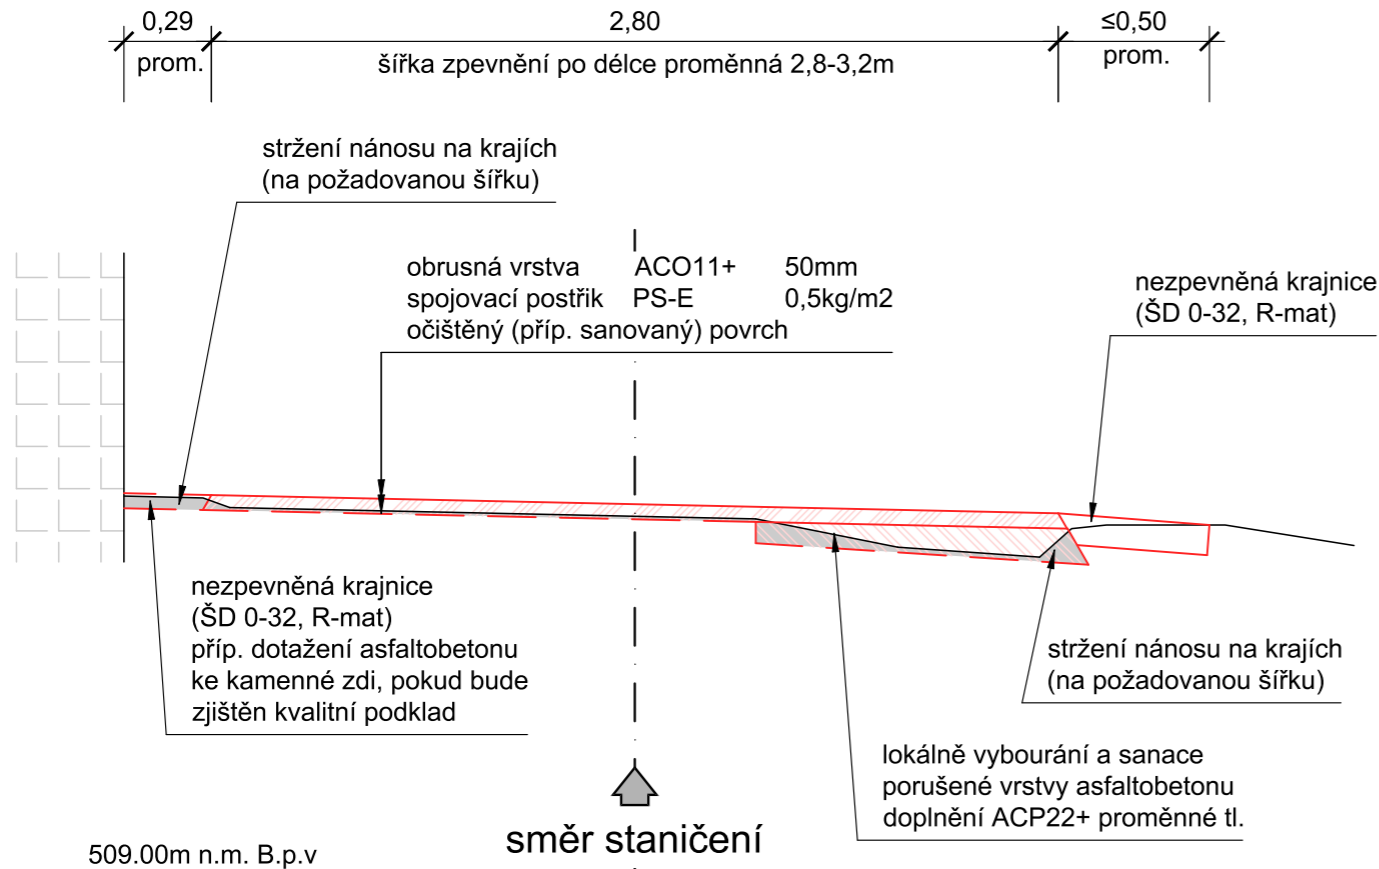
KM 0.10000

úsek 1 - 0.000-0.215

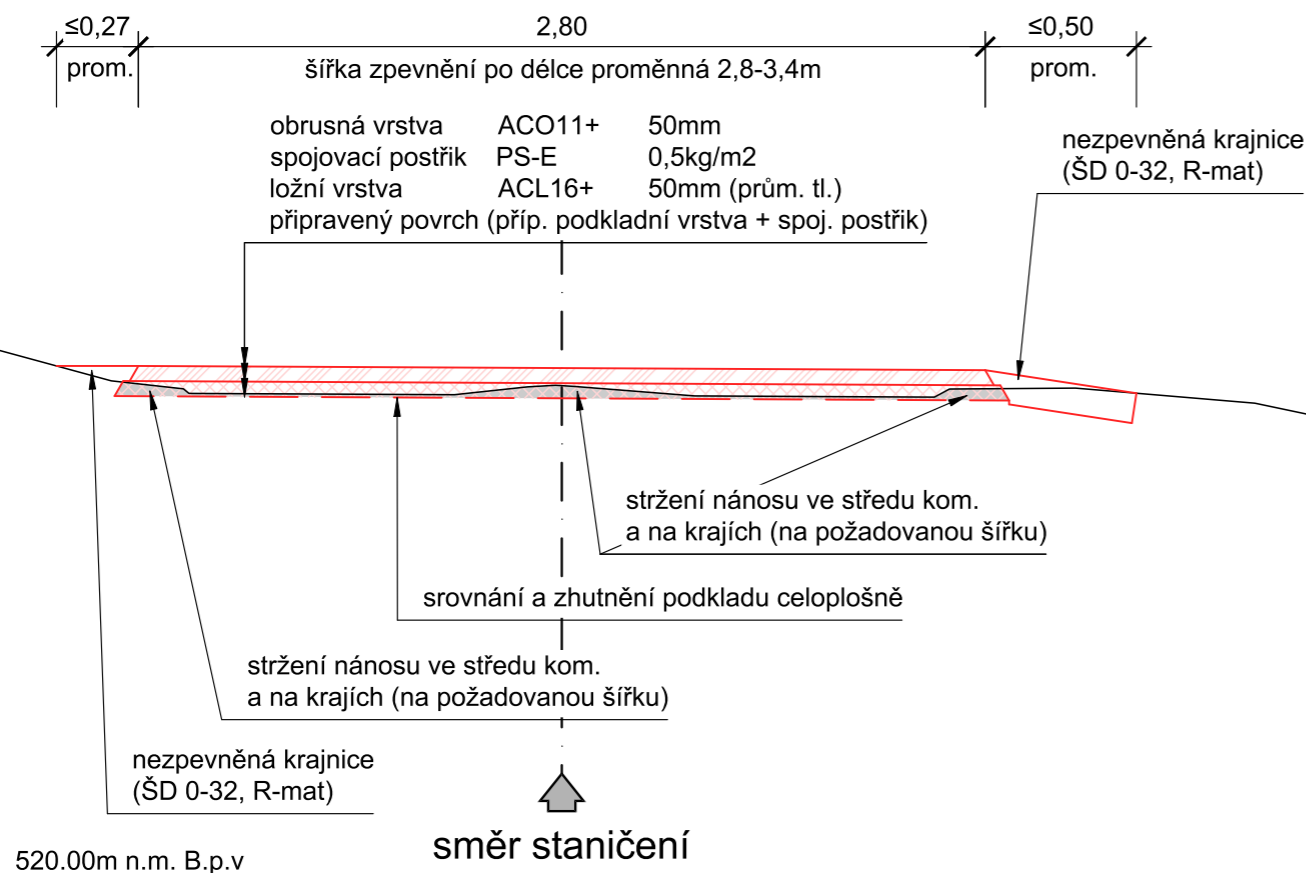
KM 0.22500

úsek 2 - 0.215-0.253
