<b>standesign</b>		<b>standesign</b>	
stancimichal@seznam.cz / +420 605 55 82 73		stancimichal@seznam.cz / +420 605 55 82 73	
Navrhl: Ing. arch. Michal Štancil		Navrhl: Ing. arch. Michal Štancil	
Vypracoval: Ing. arch. Michal Štancil		Vypracoval: Ing. arch. Michal Štancil	
Zodpovědný projektant: Ing. A. Čeleda (2568/02)		Zodpovědný projektant: Ing. A. Čeleda (2568/02)	
Rekonstrukce kuchyně MŠ Mramotice, p. č. 73, 65, k. ú. Mramotice		Místo: Znojmo	
		Rozměr: A3	
		Datum: 7/2022	
Investor: Město Znojmo, Obroková 1/12, Znojmo, 669 22		Měřítko: 1:50	
		Č. výkresu: Č. revize:	
Obsah: Bourané konstrukce – A–A		D.1.1.b.1.2

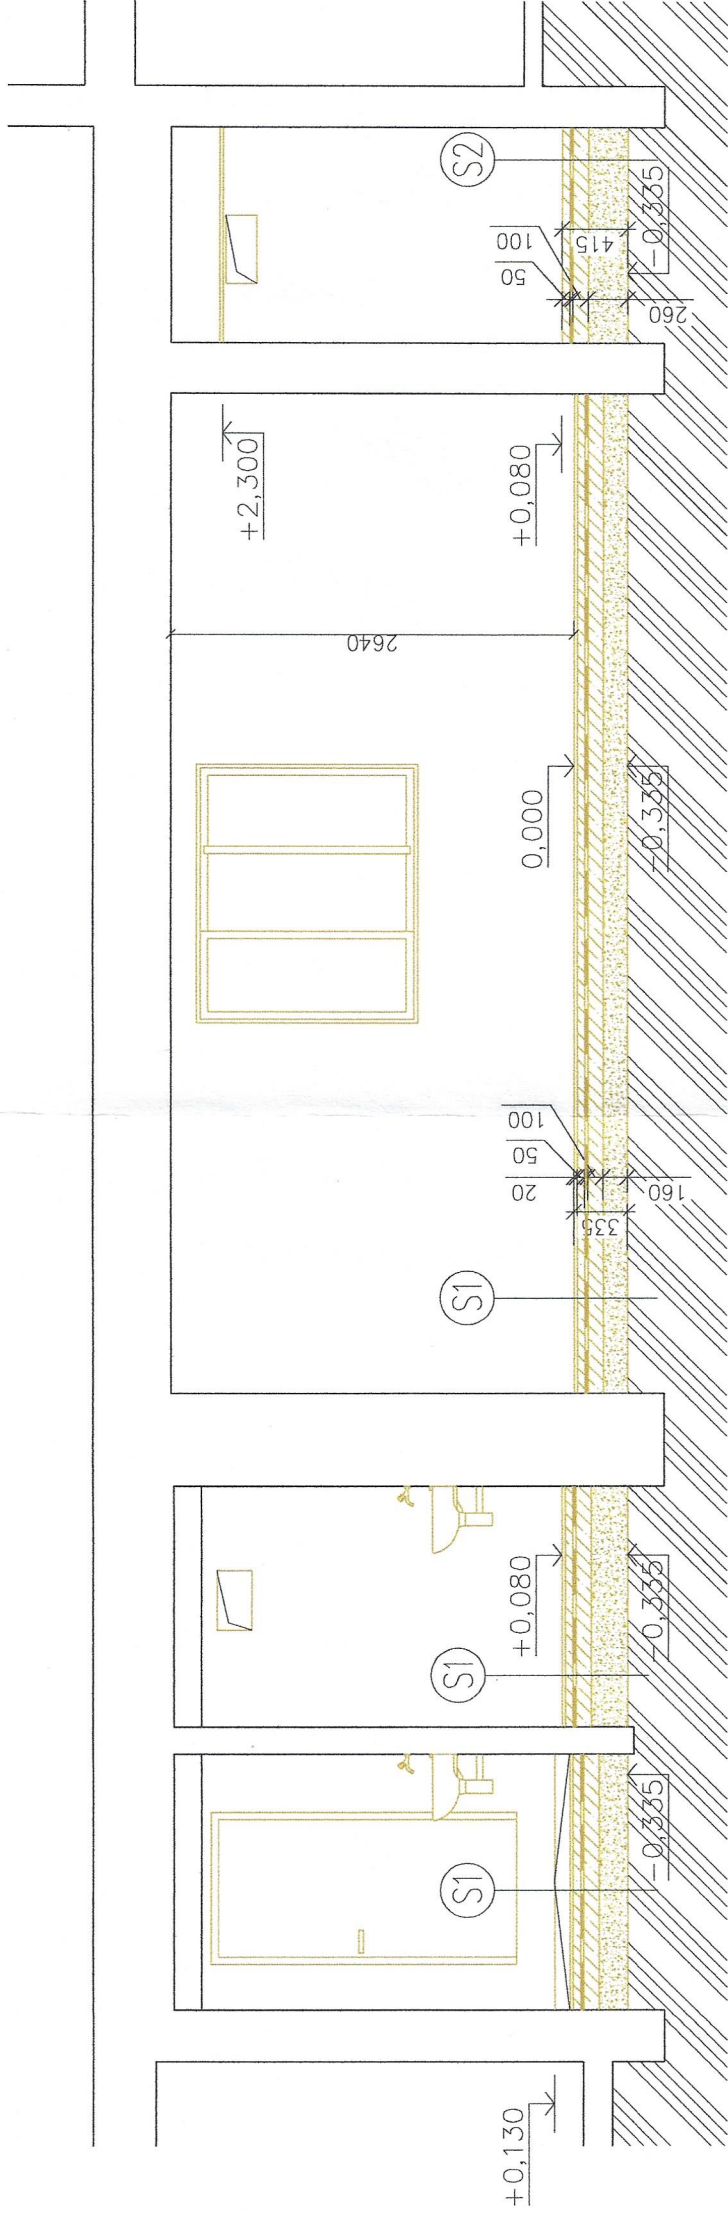
## SKLADBA BOURANÉ PODLAHY

- S1 — Keram. dlažba + tmel
- Beton. mazanina
- Hydroizolace (asfaltový pás)
- Podkladní beton
- Vyrovnávací násyp
- rostlý terén

Skladba bude upřesněna po dokončení bouracích prací – odhadnuta!

- (S2) — PVC  
— Beton, mazanina  
— Hydroizolace (asfaltový pás)  
— Podkladní beton  
— Vyrovnávací násyp  
— rostlý terén
