Investor: Nemocnice s poliklinikou Česká Lípa, a. s. Purkyňova 1849 470 01 Česká Lípa		Schéma	
Generální projektant: STORING spol.s r.o. Žitavská 727/16 460 07 Liberec 3 tel.: 485 388 111 e-mail: info@storing.cz			
Projektant části PD: STORING spol.s r.o. Žitavská 727/16 460 07 Liberec 3 tel.: 485 388 111 e-mail: info@storing.cz			
Místo stavby: Česká Lípa		HIP: Ing. František Příhoda	Číslo zak.: 2232
Kraj: Liberecký		Odpovědný projektant: Ing. František Příhoda	Formát: 6xA4
Katastrální území: Česká Lípa (621382)		Vypracoval: František Příhoda	Datum: 03/2023
Stupeň: Dokumentace pro provádění stavby		Měřítko: 1:50	
Název stavby: Rekonstrukce mycího centra kuchyně		Číslo paré:	
Stavební objekt: Architektonické a stavební řešení			
Část: Architektonické a stavební řešení			
Název dokumentu: Půdorys 1.NP - výkres bouracích prací			
Kód dokumentu: 2232 číslo zakázky		DPS stupeň	000 st.objekt
		D1.01.100 členění dokumentace	102b číslo výkresu

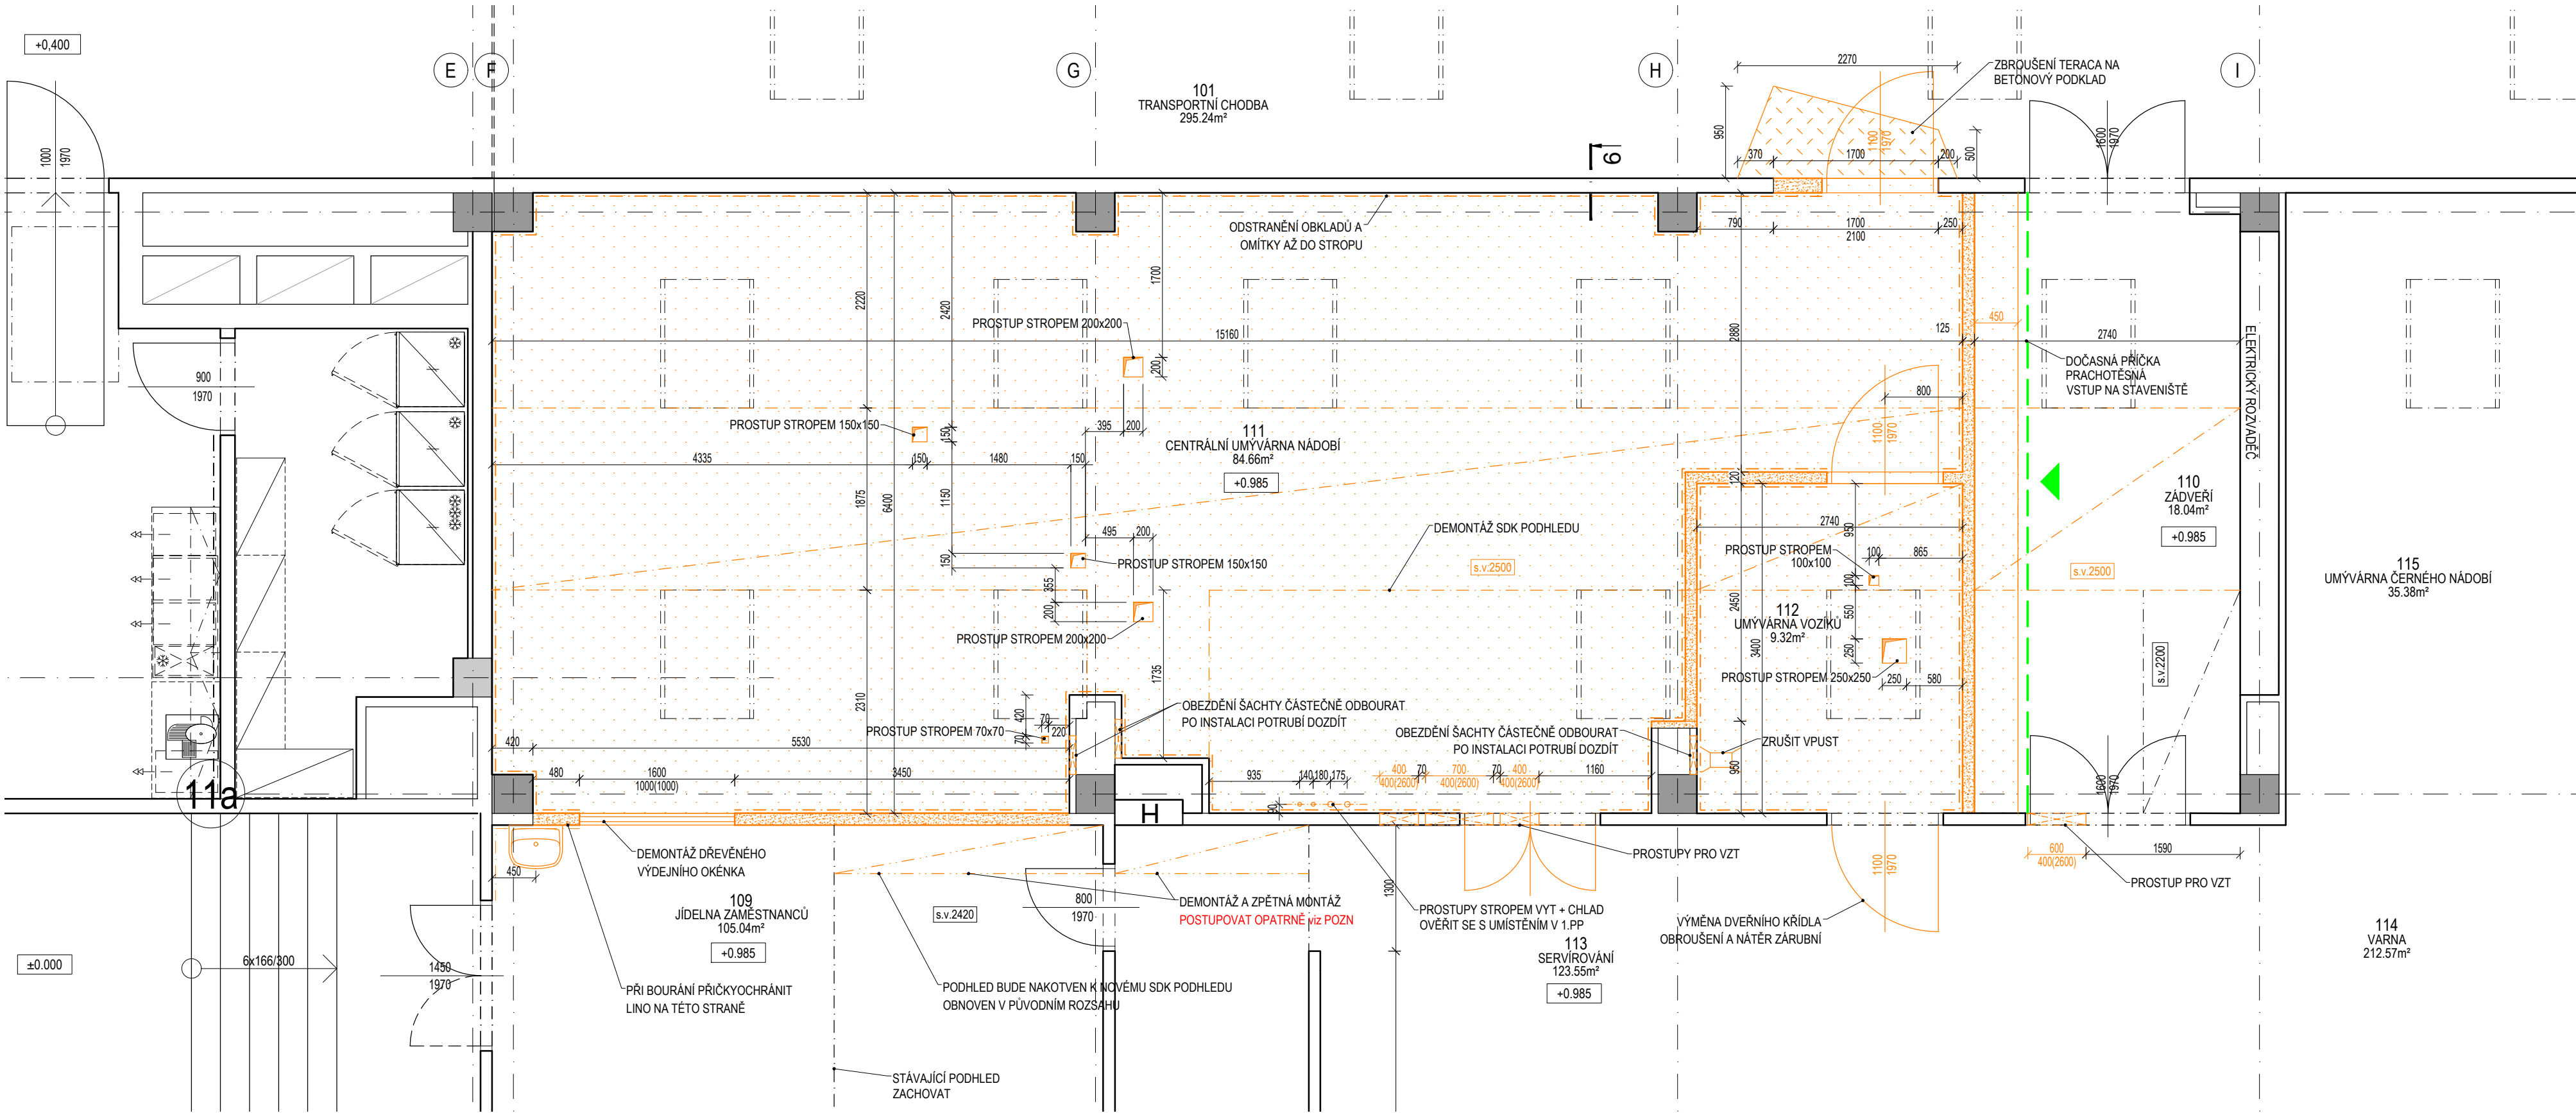
- PROSTUP STŘECHOU (viz SAMOSTATNÝ DETAIL) BUDE PROVEDEN MIMO NOSNÁ ŽEBRA STŘECHY
- V MÍSTNOSTECH č. 111 a 112 BUDOU ODSTRANĚNY KOMPLET KERAMICKÉ OBKLADY VČETNĚ OMÍTKY AŽ DO VÝŠKY STROPU

- PŘI DEMONTÁŽI ČÁSTI PODHLEDU Z PLECHOVÝCH LAMEL POSTUPOVAT OBZVLÁŠTĚ OPATRNĚ, SNADNO DOJDE K POŠKOZENÍ LAMELY SE NESMÍ ZOHÝBAT, NESMÍ DOJÍT K POŠKOZENÍ ODVODOVÝCH PROFILŮ

- PO PROVEDENÍ INSTALACÍ VRÁTIT LAMELY ZPĚTKY
- MOŽNO KONZULTOVAT S PRACOVNÍKY SPRÁVY OBJEKTU
- STÁVAJÍCÍ PLECHOVÝ LAMELOVÝ PODHLED V JÍDELNĚ ZAMĚSTNANCŮ MUSÍ BÝT ZACHOVÁN A NEPOŠKOZEN

- PŘI DEMOLICI PŘÍČKY NUTNO ČÁSTEČNĚ ROZEBRAT VČETNĚ ČÁSTI OBVODOVÝCH PROFILŮ
- PO INSTALACI SDK PODHLEDU PŘIKOTVIT OBVODOVÉ PROFILY DO SVISLÉHO ČELA NOVÉHO SDK PODHLEDU A PODHLED OBNOVIT

- OTVOR V MÍSTĚ PÁSU MEZI JÍDELNOU A MYČKOU MUSÍ BÝT PROVEDEN PŘESNĚ - BUDE INSTALOVÁN KRYT PÁSU
- CHRÁNIČKY V PODLAZE BUDOU PROVEDENY DLE SPECIFIKACE V ČÁSTI ZTI; POTRUBÍ BUDE UKONČENO 5cm NAD ČISTOU PODLAHOU

- CHRÁNIČKY BUDOU PRO DALŠÍ INSTALACE PŘIPRAVENY S PROTÁHOVACÍ ŠNÚROU
- VYZNAČENÉ ROHY STĚN BUDOU OPATŘENY HLINÍKOVÝMI OCHRANNÝMI LIŠTAMI VÝŠKY min. 2m ; CELKEM 5ks

- DĚLÍCÍ STĚNY MEZI MÍSTNOSTMI 111 A 112 BUDOU VYZDĚNY DO v.2,5m A DOZDĚNY AŽ PO INSTALACI POTRUBÍ VZT
- KERAMICKÉ OBKLADY JSOU DO STROPU, NENÍ-LI VYZNAČENA VÝŠKA
