<div><div><div>Sa Kre</div><div>Sandra KREJČOVÁ Projekční a inženýrská činnost Autorizovaný technik pro pozemní stavby ČKAIT 0402147</div></div><div><div>Kotvina 52 Okounov 431 51 IČO: 763 70 542 Tel.: +420 605 430 175 E-mail: krejcova@doupov.cz</div></div></div>			
Vypracoval: SANDRA KREJČOVÁ	Zodpovědný projektant: SANDRA KREJČOVÁ	Číslo autorizace: ČKAIT 0402147	Město: Chomutov
Investor: Obec Blatno, č.p. 1, Blatno 430 01			
Stavba: Stavební úpavy a obnova objektu Radenov 9, Blatno 430 01			
Profese: D11 - ARCHITEKTONICKÉ A STAVEBNĚ TECHNICKÉ ŘEŠENÍ			
Název výkresu: ŘEZ - STÁVAJÍCÍ STAV, BOURÁNÍ			
		Stupeň: DVZ	
Měřítko: 1:100		Datum: 02/2023	
Formát: 2xA4		Č. zak.: 28-2022	
Číslo výkresu:		Číslo paré:	
D112-03

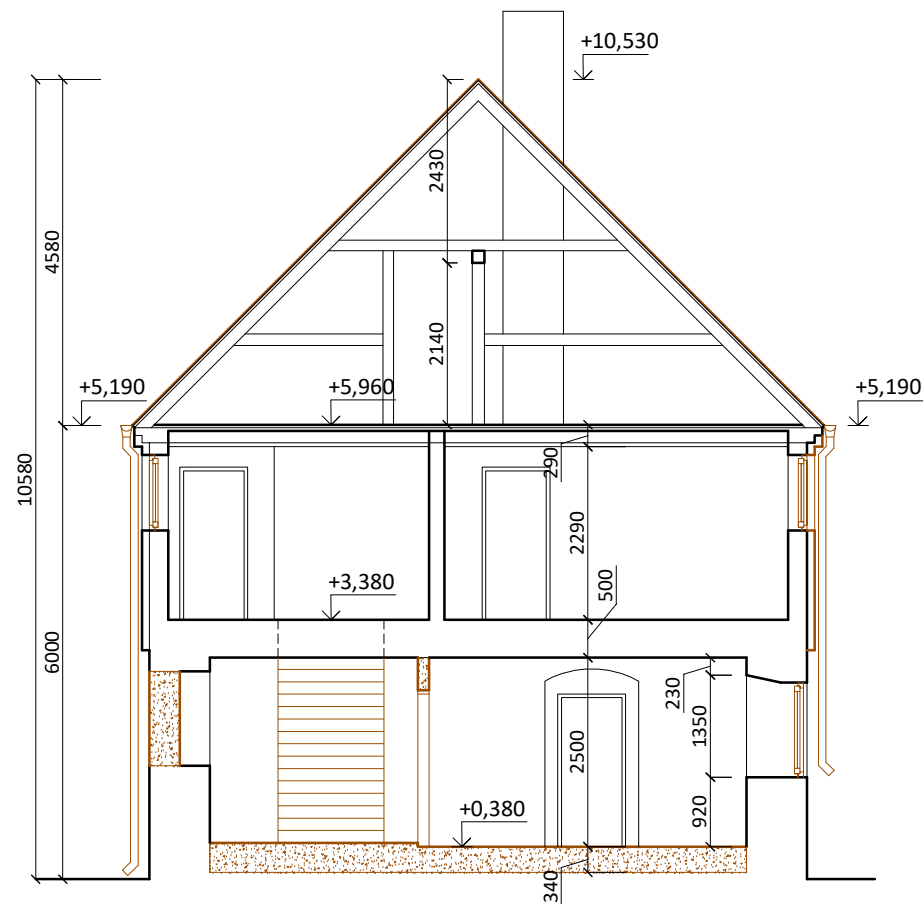
LEGENDA MATERIÁLŮ:

- STÁVAJÍCÍ KONSTRUKCE
- BOURANÉ KONSTRUKCE

- NA BOURACÍ PRÁCE BUDE DODAVATELEM ZPRACOVÁN TECHNOLOICKÝ POSTU ODSOUHLASENÝ ZÁSTUPCI NPU.
- BUDE PROVEDENA DEMONTÁŽ VEŠKERÉHO VNITŘNÍHO UMAKARTOVÉHO A DŘEVĚNÉHO NOVODOBÉHO OBLOŽENÍ STĚN A STROPŮ.

- BUDE PROVEDENA DEMONTÁŽ VNĚJŠÍHO DŘEVĚNÉHO A ŠINDELOVÉHO OBLOŽENÍ HRÁZDĚNÍ 2.NP.
- PO ODKRYTÍ PŮVODNÍCH KONSTRUKCÍ BUDE PROVEDENO JEJICH POSOUZENÍ.
- V 1.NP BUDE PROVEDENO VYBOURÁNÍ STÁVAJÍCÍCH NOVODOBÝCH NÁŠLAPNÝCH VRSTEV PODLAH Z KERAMICKÉ DLAŽBY PŘÍPADNĚ PODKLADNÍCH VRSTEV, VÝŠKY NOVÝCH PODLAH BUDOU URČENY BĚHEM STAVBY.

- **PO ODHALENÍ PŮVODNÍCH KONSTRUKCÍ BUDOU PŘIZVÁNI ZÁSTUPCI NPU A PROVEDEN STAVEBNĚ HISTORICKÝ PRŮZKUM ZAKRYTÝCH KONSTRUKCÍ.**
- BUDE PROVEDENA DEMONTÁŽ VEŠKERÝCH NEVYHOVUJÍCÍCH NOVODOBÝCH VÝPLNÍ OTVORŮ.

- BUDE PROVEDENO VYBOURÁNÍ NĚKTERÝCH VNITŘNÍCH PŘÍČEK.
- BUDE PROVEDENA DEMONTÁŽ STÁVAJÍCÍ STŘEŠNÍ KRYTINY Z ASFALTOVÝCH ŠINDELŮ VČETNĚ STŘEŠNÍCH OKEN.
- POSTUP DEMONTÁŽE A OPRAVY STÁVAJÍCÍHO HROMOSVODU BUDE PROVEDENEN NA ZÁKLADĚ KONZULTACE S NPU.

- KROV A BEDNĚNÍ JE V DOBRÉM TECHNICKÉM STAVU. PRVKY KROVU, KTERÉ JSOU POŠKOZENY POUZE POVRCHOVĚ BUDOU OTEŠÁNY. BEDNĚNÍ BUDE VYMĚNĚNO POUZE LOKÁLNĚ V MÍSTECH KOLEM KOMÍNA KDE JE POŠKOZENO VLIVEM ZATĚKÁNÍ.

- PONECHÁVANÉ DŘEVĚNÉ PRVKY KROVU A STROPNÍCH KONSTRUKCÍ BUDOU OČIŠTĚNY, ZBAVENY PRACHU, ŠPÍNY, VOLNÝCH NÁTĚRŮ, PLÍSNÍ A BUDE PROVEDENO NOVÉ REPRESIVNÍ A PREVENTIVNÍ OŠETŘENÍ VHODNÝMI CHEMIKÁLIEMI.

- NA DŘEVĚNÉ PRVKY KROVU, HRÁZDĚNÍ A STROPNÍCH TRÁMŮ NESMÍ BÝT POUŽITY PYRORETARDAČNÍ NÁTĚRY.
- VEŠKERÉ KLENBY, NOSNÉ KONSTRUKCE HRÁZDĚNÍ I STROPNÍ KONSTRUKCE V OBJEKTU BUDOU ZACHOVÁNY.

- VEŠKERÉ DOCHOVANÉ OMÍTKY V DOMĚ BUDOU PONECHÁNY, BUDOU OTLUČENY POUZE NESOUDRŽNÉ VRSTVY, NEROVNOSTI A DOPLNĚNÍ CHYBĚJÍCÍCH OMÍTEK BUDE PROVEDENO JÁDROVOU OMÍTKOU .

- BUDE PROVEDENA DEMONTÁŽ VEŠKERÉHO STÁVAJÍCÍHO SANITÁRNÍHO VYBAVENÍ A KUCHYŇSKÝCH LINEK.
- BUDE PROVEDENA DEMONTÁŽ STÁVAJÍCÍCH SCHODIŠŤ, UMÍSTĚNÍ NOVÝCH SCHODIŠŤ BUDE KONZULTOVÁNO SE ZÁSTUPCI NPU, UMÍSTĚNÍ V PROJEKTOVÉ DOKUMENTACI JE PŘEDPOKLÁDANÉ PŮVODNÍ UMÍSTĚNÍ DLE STAVEBNĚ HISTORICKÉHO PRŮZKUMU.
