NÁZEV STAVBY AREÁL TRAMVAJE MORAVSKÁ OSTRAVA – HALA VOZOVNY – REKONSTRUKCE STŘECHY		  Stavební a rozvojová s.r.o. Na Juroňáku 1018/1 Ostrava - Slácká Ostrava 710 00 tel. 776 241 172 fax. 596 241 172 e-mail: rozvojova@seznam.cz			
VEDOUcí PROJEKTU Ing.CIGÁNEK Vladimír		ZODPOVĚDNÝ PROJEKTANT Ing.HELBICh Ivo  		VYPRACOVAL Ing.HELBICh Ivo	
OBJEDNATEL Dopravní podnik Ostrava a.s. Poděbradova 494/2 702 00 Ostrava – Moravská Ostrava					
STAVBNÍ OBJEKT POZEMNÍ STAVEBNÍ OBJEKTY				STUPĚŇ DSP	
ČÁST D.1.2.1 – Stavebně konstrukční řešení zateplení				DATUM 20.5.2020	
NÁZEV VÝKRESU				FORMÁT A4 12	
CELKOVÉ ÚČINKY SÁNÍ VĚTRU NA STŘECHU				MĚRITKO 1:250	
NÁZEV VÝKRESU				ARCHIVNÍ ČÍSLO Číslo výkresu 20-006-01	
				Číslo výkresu D.1.2.1.b.5	
				Číslo 00

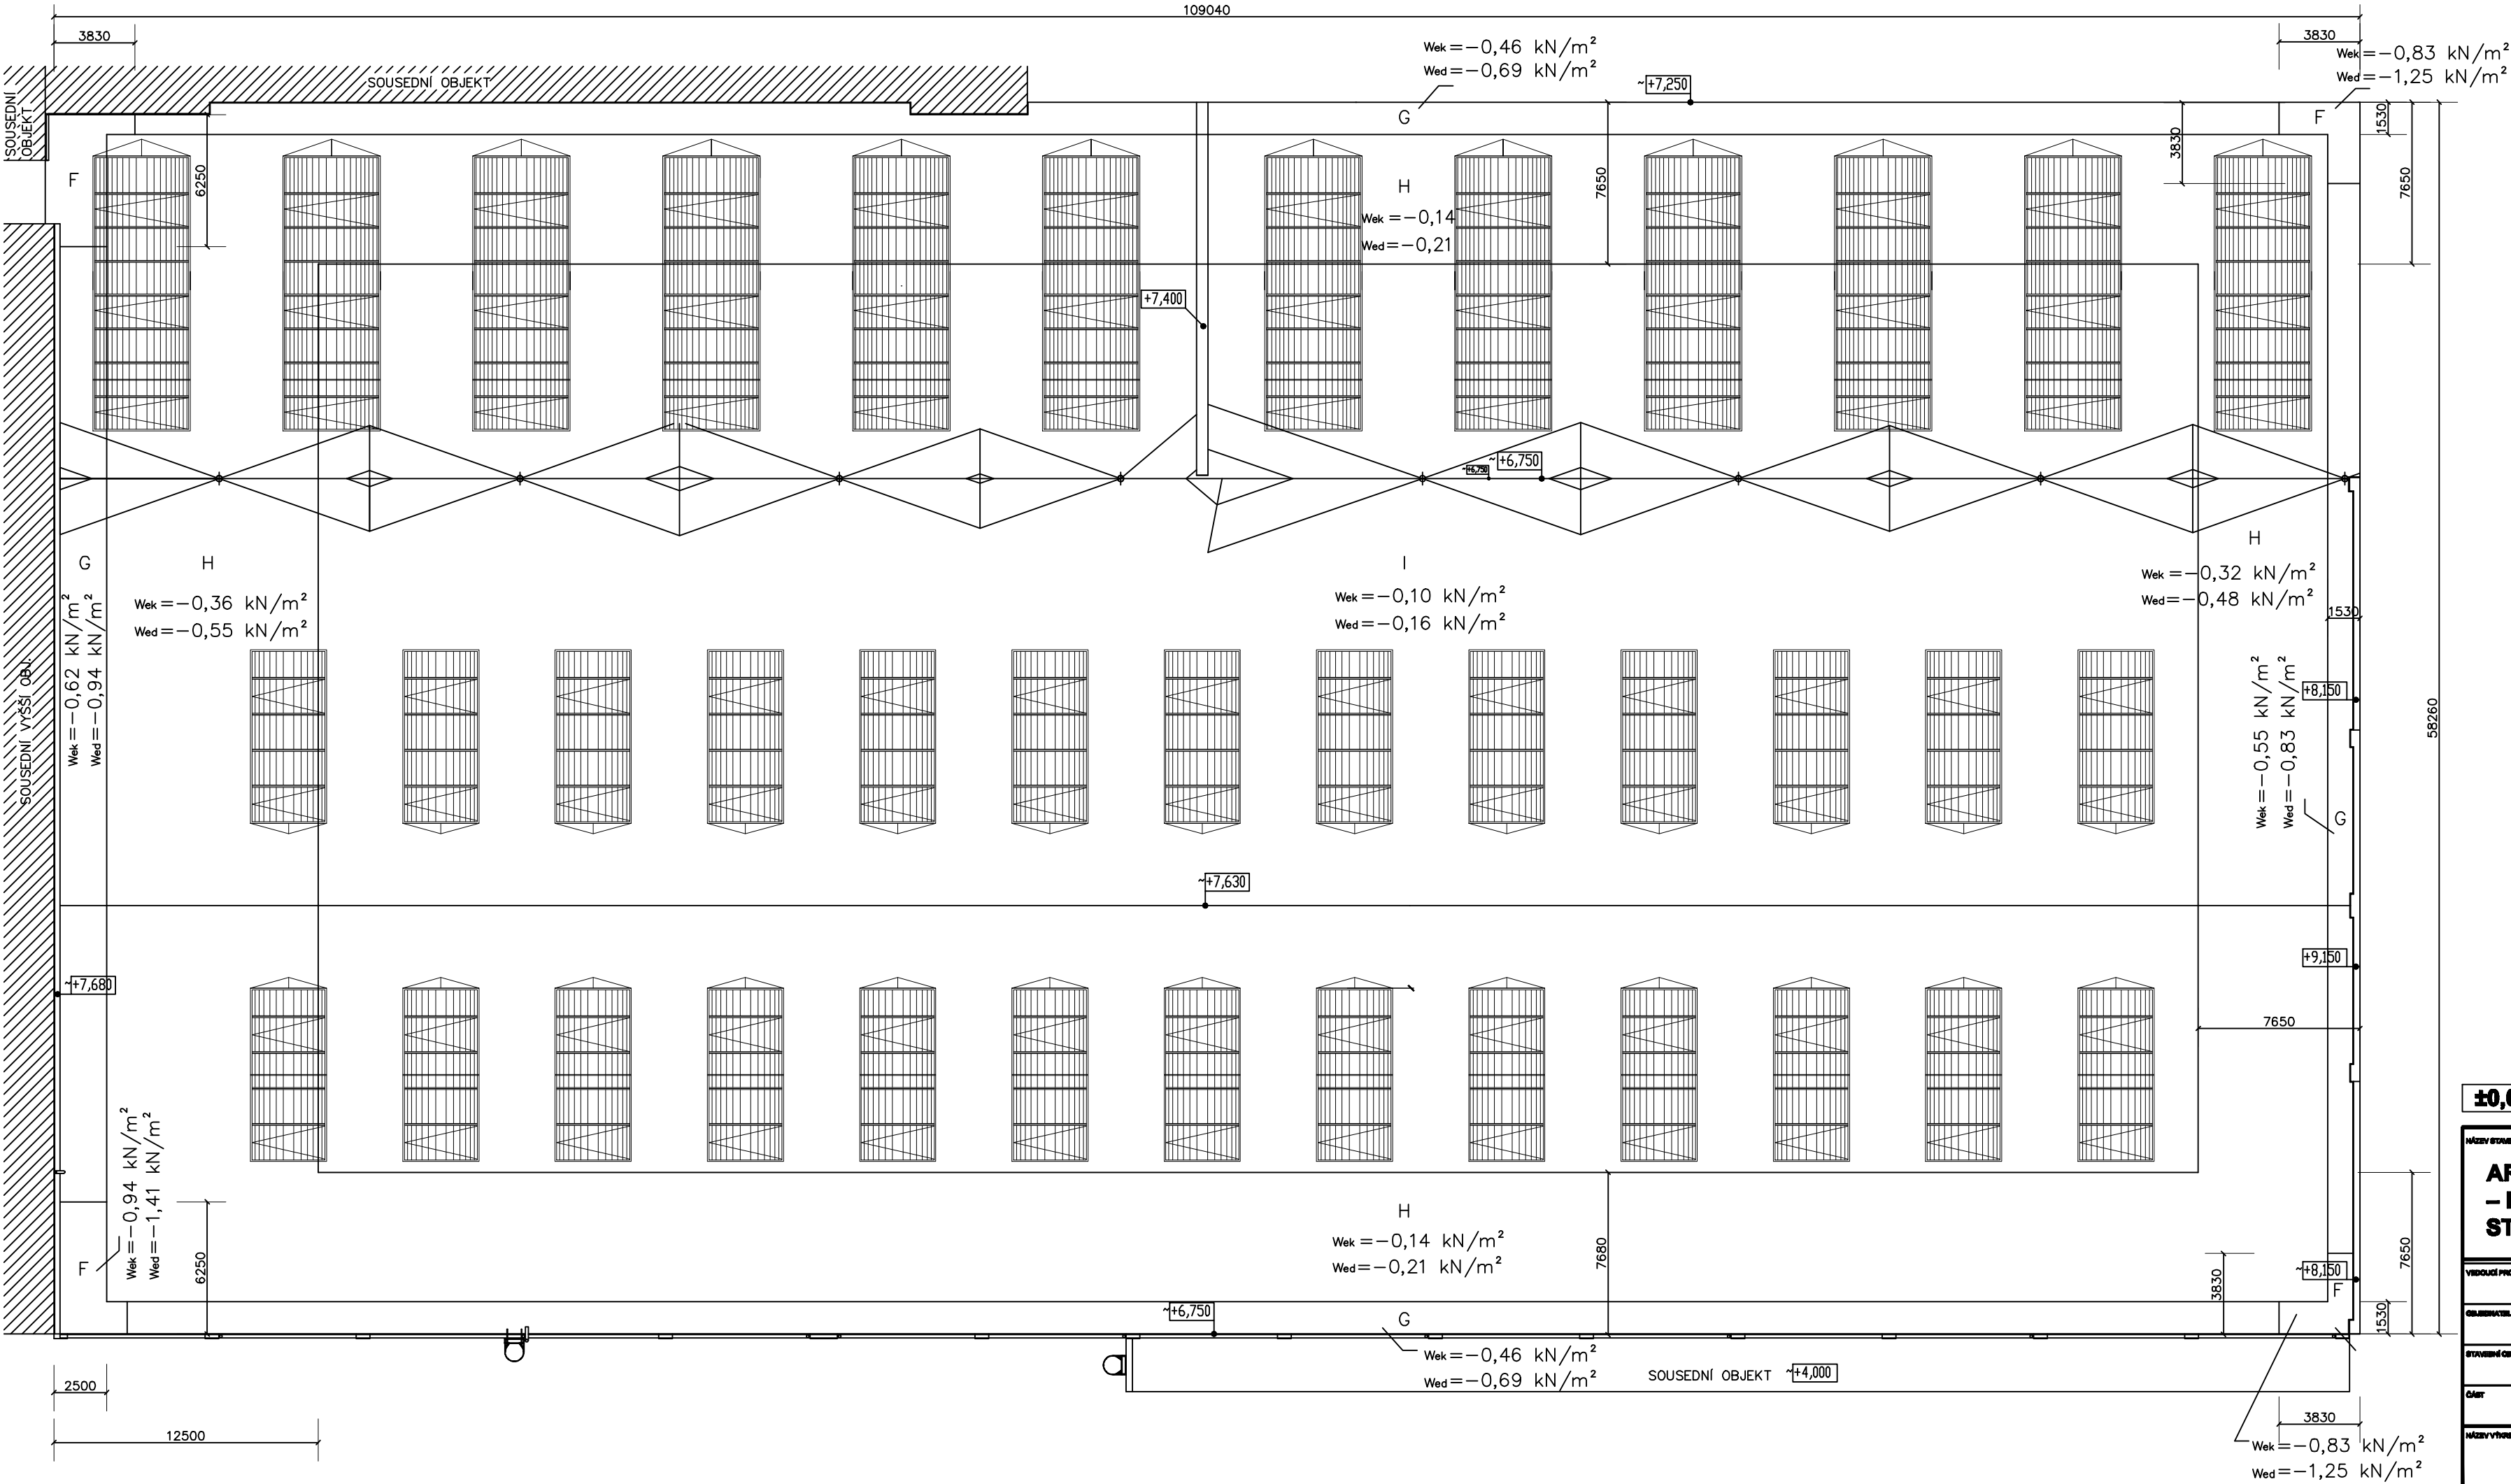
Sklon střechy max = 4% – PLOCHÁ STŘECHA
OSTŘÉ HRANY
F=-1,8; G=-1,2; H=-0,7; I=±0,2

±0,000 = PODLAHA V HALE
