NsP ČL - Modernizace přístupu do polikliniky

Část III. – Nový přístup do Polikliniky

SO Sadové úpravy, DPPS

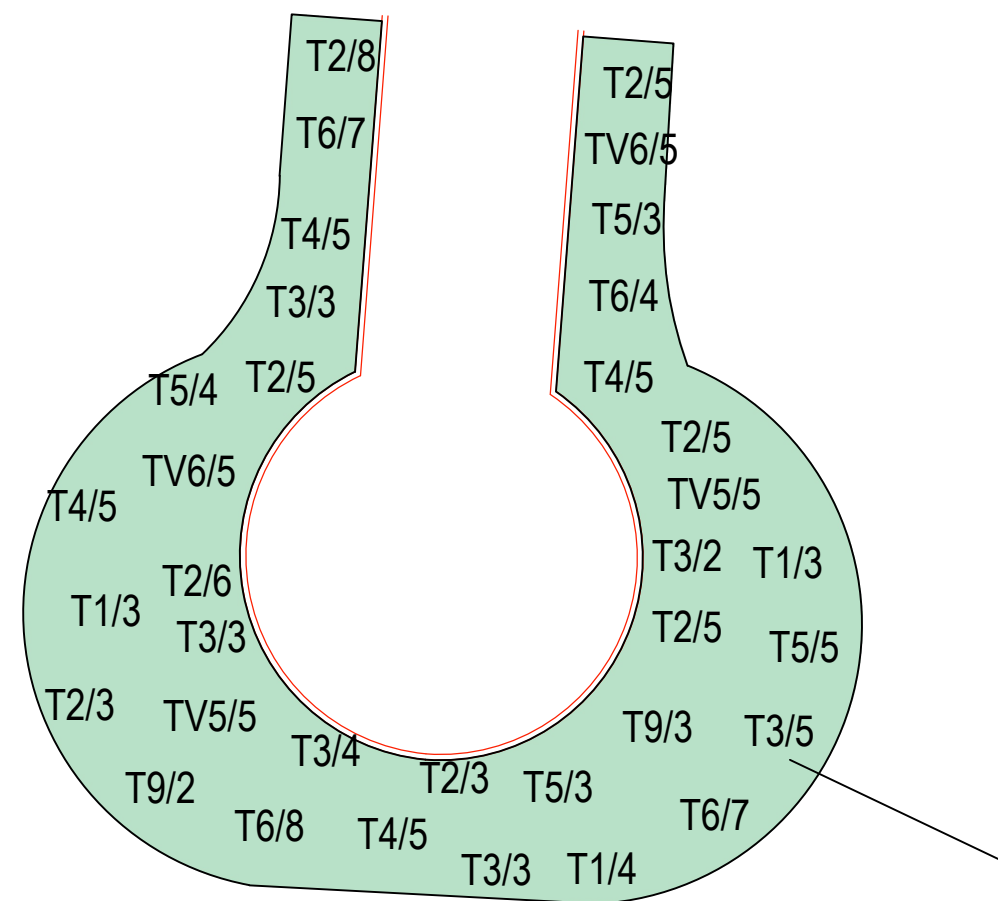
Detail osazovacího plánu - Záhon 8

ZÁHON 8

- T4 Imperata c. 'Red baron' 20ks
- T2 Festuca ovina 40ks
- T6 Stipa t. 'Pony tails' 26ks
- T5 Pennisetum al. 'Little Bunny' 15ks
- T1 Pennisetum al. 'Hameln' 10ks
- T3 Carex brunnea 20ks
- T9 Miscanthus s. 'Adagio' 5ks
- TV5 Echinacea purpurea 10ks
- TV6 Aster novi-belgii 10ks

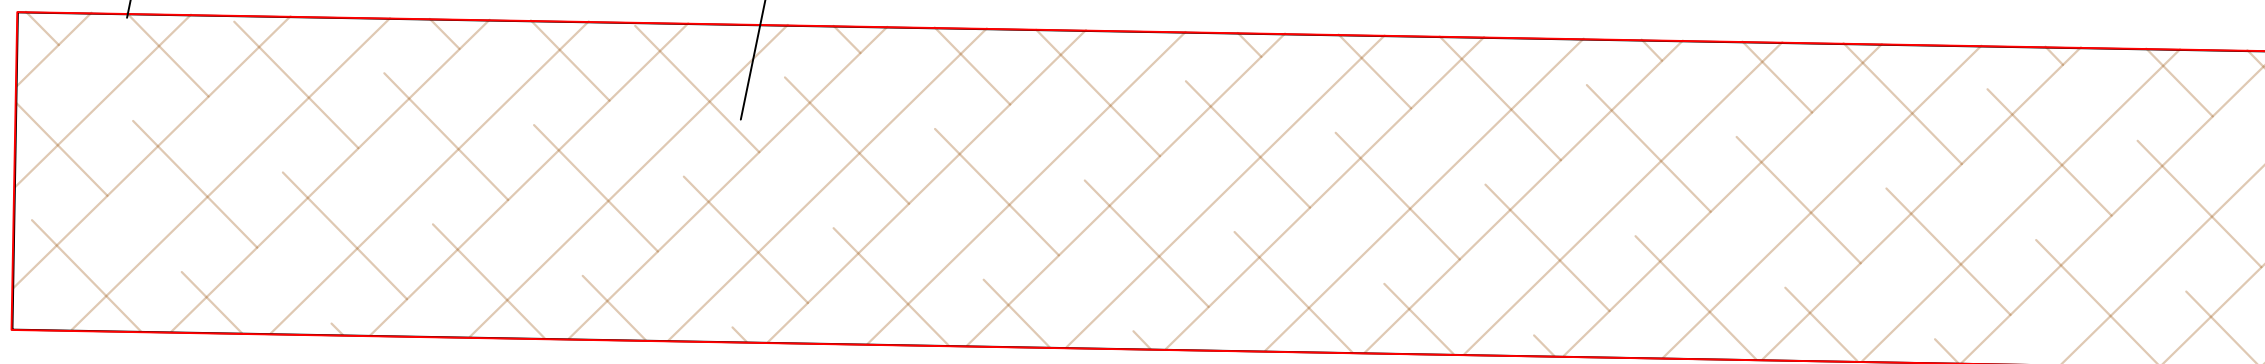
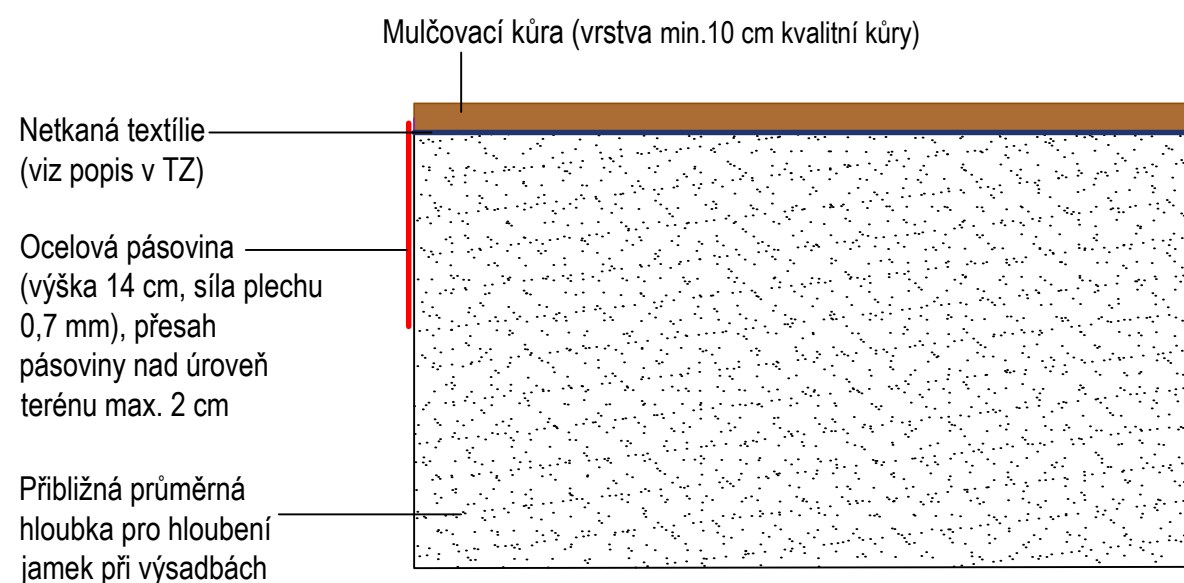
Detail technického řešení záhonů

Ocelová pásovina (vymezení hran záhonů v trávniku, pozn. netýká se hran sousedících s chodníkem / dlažbou)

popis: Galvanicky pokovená ocelová obruba, uvažované rozměry:

na délku blok 100 cm, výšku 14 cm, sílu plechu 0,7 mm a hmotnost 0,8 kg.

Vyběrová mulčovací kůra (vymezení hran záhonů v trávniku)

PRŮŘEZ ŘEŠENÍ TECHNOLOGIE ZÁHONŮ

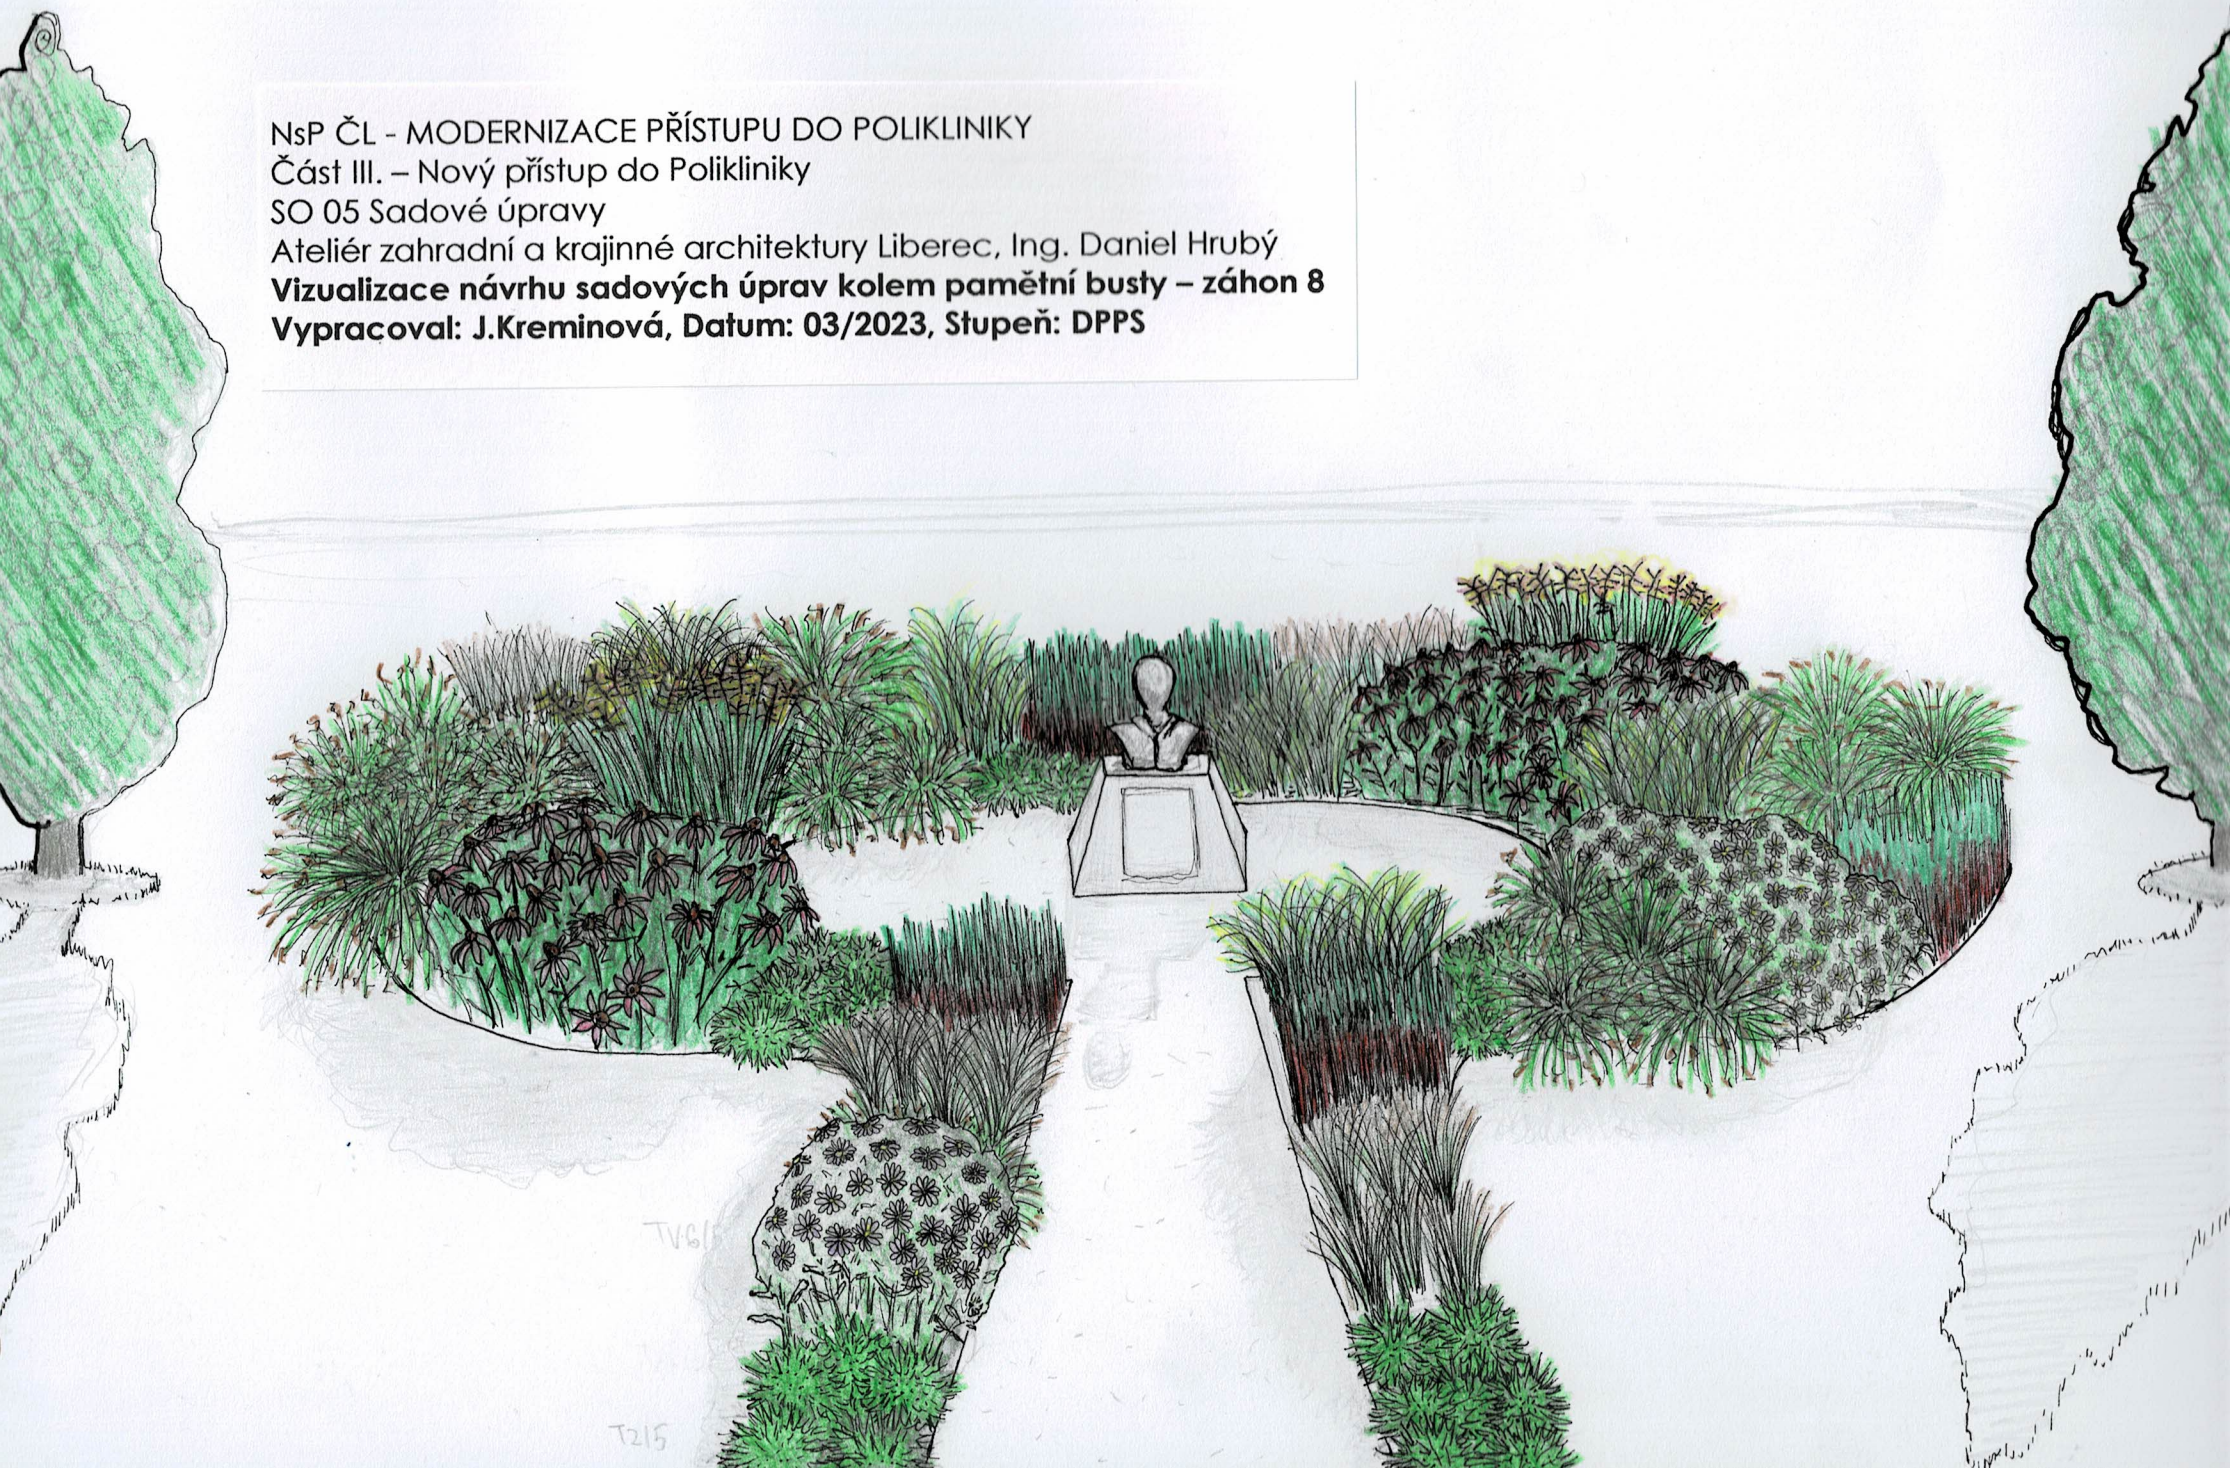
Vizualizace návrhu sadových úprav kolem pamětní busty – záhon 8
