SO 901.06 - Rekonstrukce dětského
hřiště u domu Bohumínská č.73

Investor MĚSTSKÝ OBLVOD SLEZSKÁ OSTRAVA TEŠÍNSKÁ 138/35 710 00 Ostrava - Slezská Ostrava		 HaskoningDHV Czech Republic, spol. s r.o. Prokešovo nám.5, 702 00 Ostrava 1 Tel.: +420 596 263 121	
Stavba REGENERACE SÍDLIŠTĚ KAMENEC - 2.ETAPA		Vedoucí projektu	Ing. Martin KREJČÍ
Objekt SO 901 OBJEKT HŘIŠŤ A MĚSTSKÉHO MOBILIÁŘE SO 901.06 - Rekonstrukce dětského hřiště u domu Bohumínská č.73		Projektant	Ing. Martin KREJČÍ
Název výkresu Rekonstrukce dětského hřiště - Bohumínská č. 73 - výřez situace		Vypracoval	Ing. Pavel Obroučka
		Datum	06/2021
		Zakázka č.	CA1584
		Formát	3 x A4
		Měřítko	1 : 100
		Stupeň	DSP
		Souprava	Výkres číslo 04

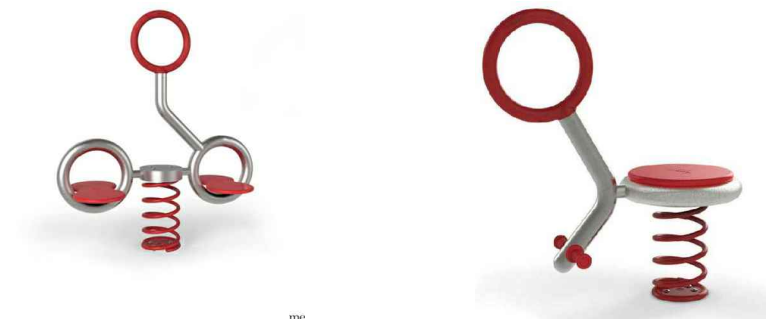
Navržené dětské herní prvky - viz specifikace v technické zprávě
- jako příklad uvedeny herní prvky pro dětská hřiště MetalcoStyle
- produktová řada JOY

- 1 Hračka na pružině ke stání 1 ks 2 Hračka na pružině k sezení 1 ks
