Investor	Statutární město Ostrava, MOb Slezská Ostrava Tešínská 35, Ostrava, 710 16
Stavba	Regenerace sídliště Kamenec – 2. etapa
Objekt	SO 101 – Místní komunikace
Název výjevu	SITUACE PŘECHODNÉHO DOPRAVNÍHO ZNAČENÍ – 2. ETAPA
Vedoucí projektu	Ing. Martin KREJČI
Projektant	Ing. Martin KREJČI
Vypracoval	Jiří GRÁN
Datum	Květen 2021
Zakázka č.	CA1584
Formát	8 x A4
Mřítko	1 : 500
Stupeň	DPS
Souprava	Výkres číslo 7.2

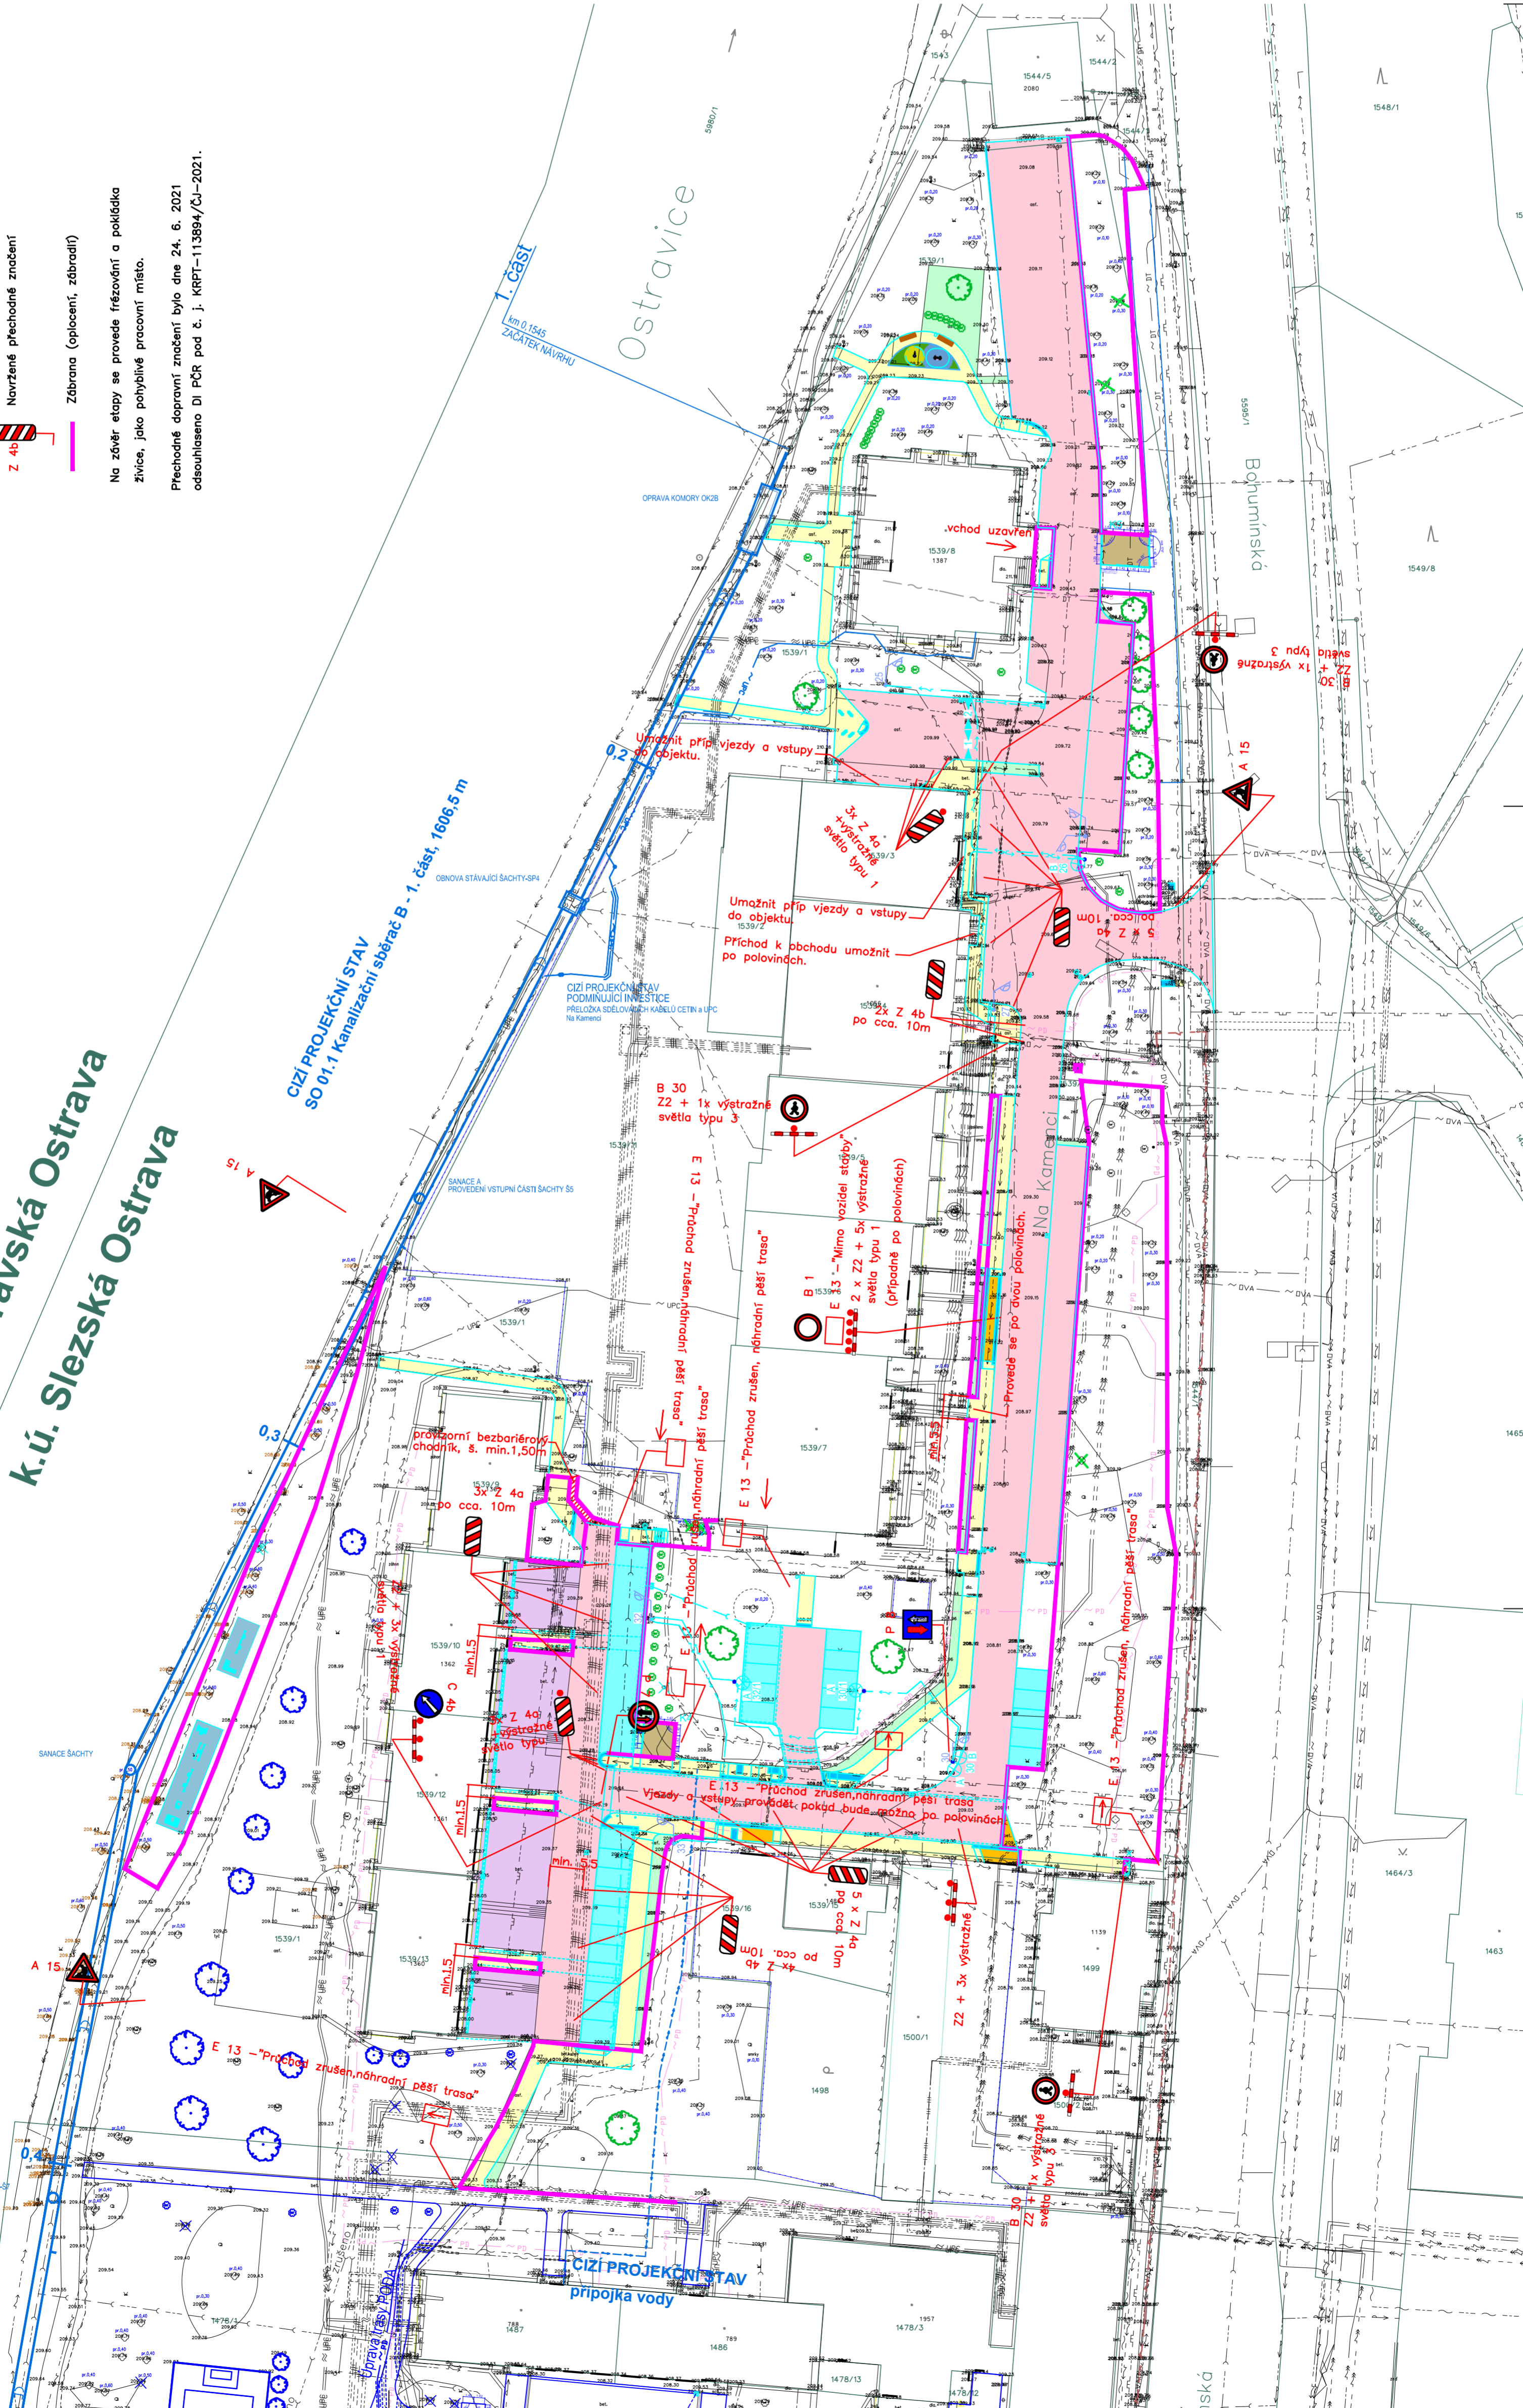
Na závěr etapy se provede frézování a pokládka žviže, jako pohyblivé pracovní místo.
