Autor návrhu		Ing. Jan Neuwirt				projekce staveb, inženýrská činnost 28.října 1142/168 Mariánské Hory, 709 00 Ostrava IČ: 04952693 TEL: 725 210 866 email: info@fajn-projekt.cz www.fajn-projekt.cz
Zodpovědný projektant		Ing. Jan Neuwirt				
Vypracoval		Ing. Jan Neuwirt				
Investor:						
Dopravní podnik Ostrava a.s. Poděbradova 494/2, Moravská Ostrava PSČ 702 00 Ostrava						
Název akce:				Formát	A2(840/420)	
Rekonstrukce střechy Měnirna Slezská p. č. 1214, k.ú. Slezská Ostrava [714828]				Datum	11/2023	
				Datum/Tisk	30.9.2024	
				Stupeň PD	DUR+DSP+DPS	
				Měřítko	1:50	
Místo:				Číslo výkresu	D.1.1. 6	
Bohumínská 157/25 Slezská Ostrava Ostrava-město 710 00						
Název výkresu						
Půdorys Podkroví Nový stav

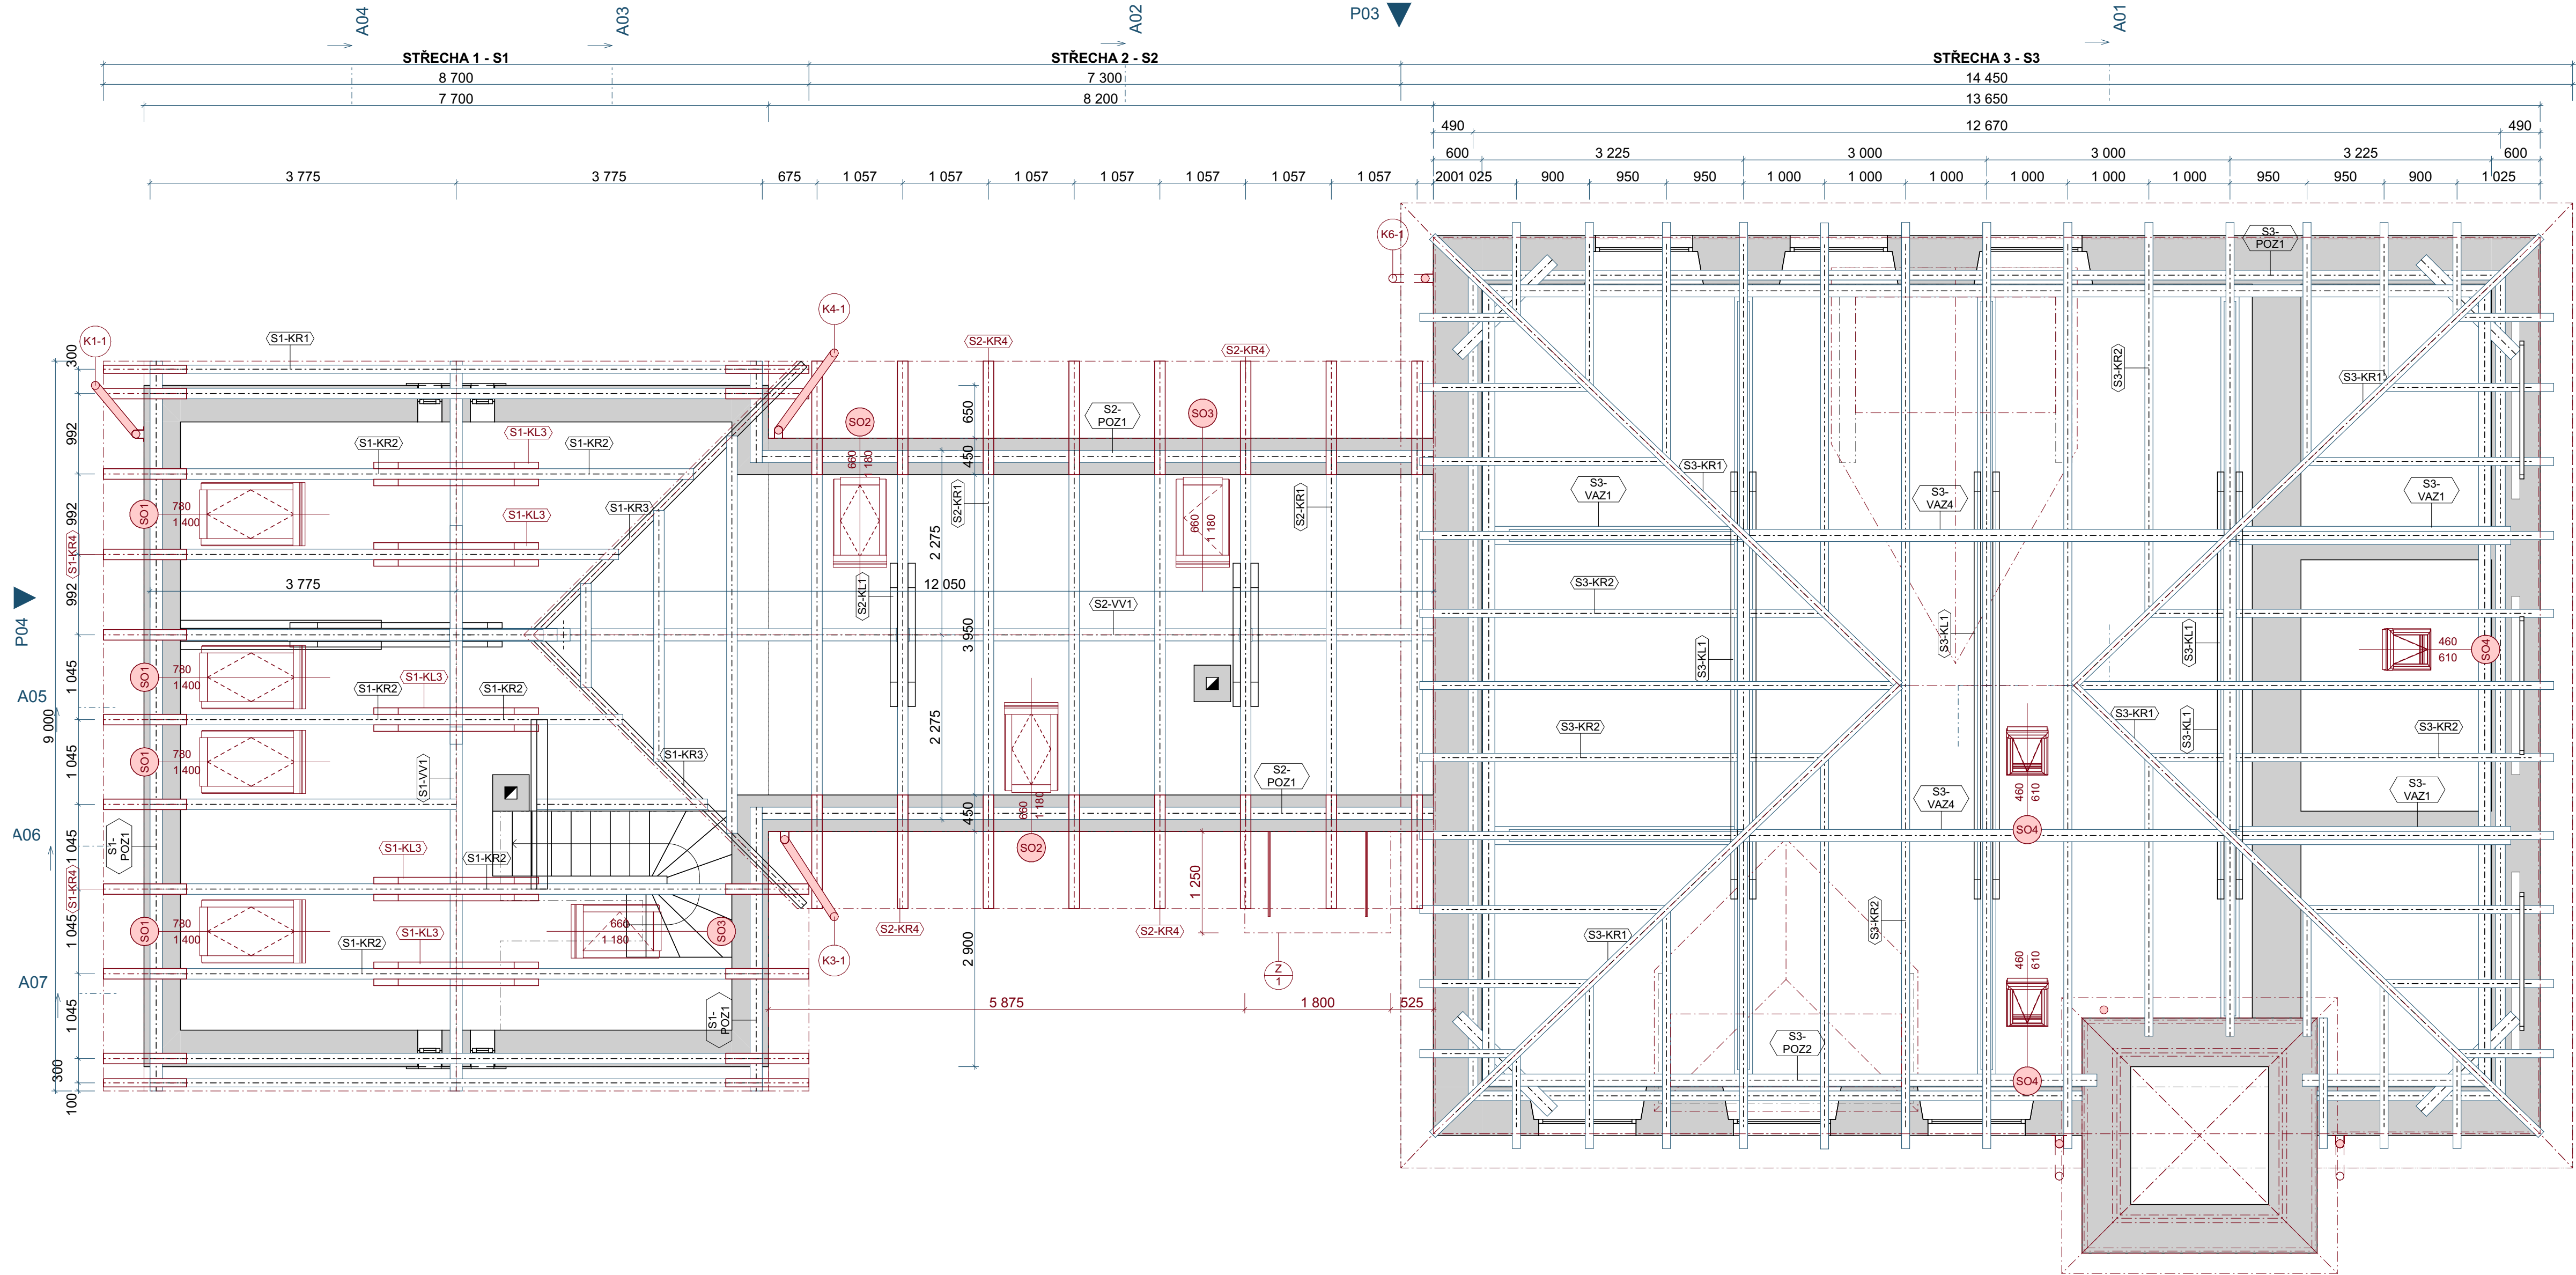
- No1 Oprava komínových těles nad střešním pláštěm
 - Cihelné zdivo bude zabaveno, mechu atd. a nesoudržné části budou odstraněny
 - Cihly budou očištěny pomocí chemického čističe

- Bude doplněna vydržená spárovací malta
 - Cihelné zdivo bude natřeno hydrofobním impregnačním nátěrem
 - Kominové hlavy budou opatřeny hydroizolačním cementovým nátěrem ve dvou vrstvách

- No2 Sanace stávajících nosných prvků krovu
 - 1.Celoplošné mechanické očištění prutových prvků krovu obrušením ze všech přístupných stran. Tato příprava je nezbytně nutná pro provádění následujících sanačních a preventivních prací a má zásadní vliv na účinnost povrchové ochrany dřeva. Odstranění starých nátěrů, zbytků kůry a lýka a zkorodovaných částí dřeva umožní vstup účinných látek použitých přípravků pod povrch dřeva a tím jeho ochranu.

- 2.Nutné tesařské opravy a výměny poškozených dřevěných prvků. Zjištěné poškození 0,495m³, rezerva 5,8m³ řeziva - fakturace dle skutečně vyměněných prvků.

- 3.Omětí a omytí dřevěných prvků krovu.
 - 4.Sanace dřevěných prvků napadených biotickými škůdci za použití technologie hloubkové tlakové injekce
 - 5.Celoplošný preventivní fungicidně-insekticidní postřik vodným roztokem přípravku s účinností FB, IP, P, 1, 2, 3 dle ČSN 49 0600-1 Ochrana dřeva (např. Bochemit QB Profi) všech stávajících dřevěných prvků a všech prvků nově zabudovaných.
