Zodpovědný projektant	Ing. Vladimír Hořelka	<div>Made 4 BIM s.r.o.</div>		
Vypracoval	Pavel Klus			
Investor:	Statutární město Ostrava, městský obvod Slezská Ostrava			Varšavská 1866/103 Ostrava-Hulváky, 709 00 IČ: 06923321 tel. 777 189 376 pavelklus@gmail.com
Název akce:	Regenerace bytového bytového domu na ulici Kepkova			Formát A2 Datum listopad 2023
Místo:	Kepkova 1465/3, 710 00 Slezská Ostrava			Měřítko 1:50 Stupeň PD DSP+DPS
Část PD:	D.1.1 Architektonicko-stavební řešení			Číslo výkresu
Název výkresu:	Půdorys 1.NP bourací práce			D.1.1.3

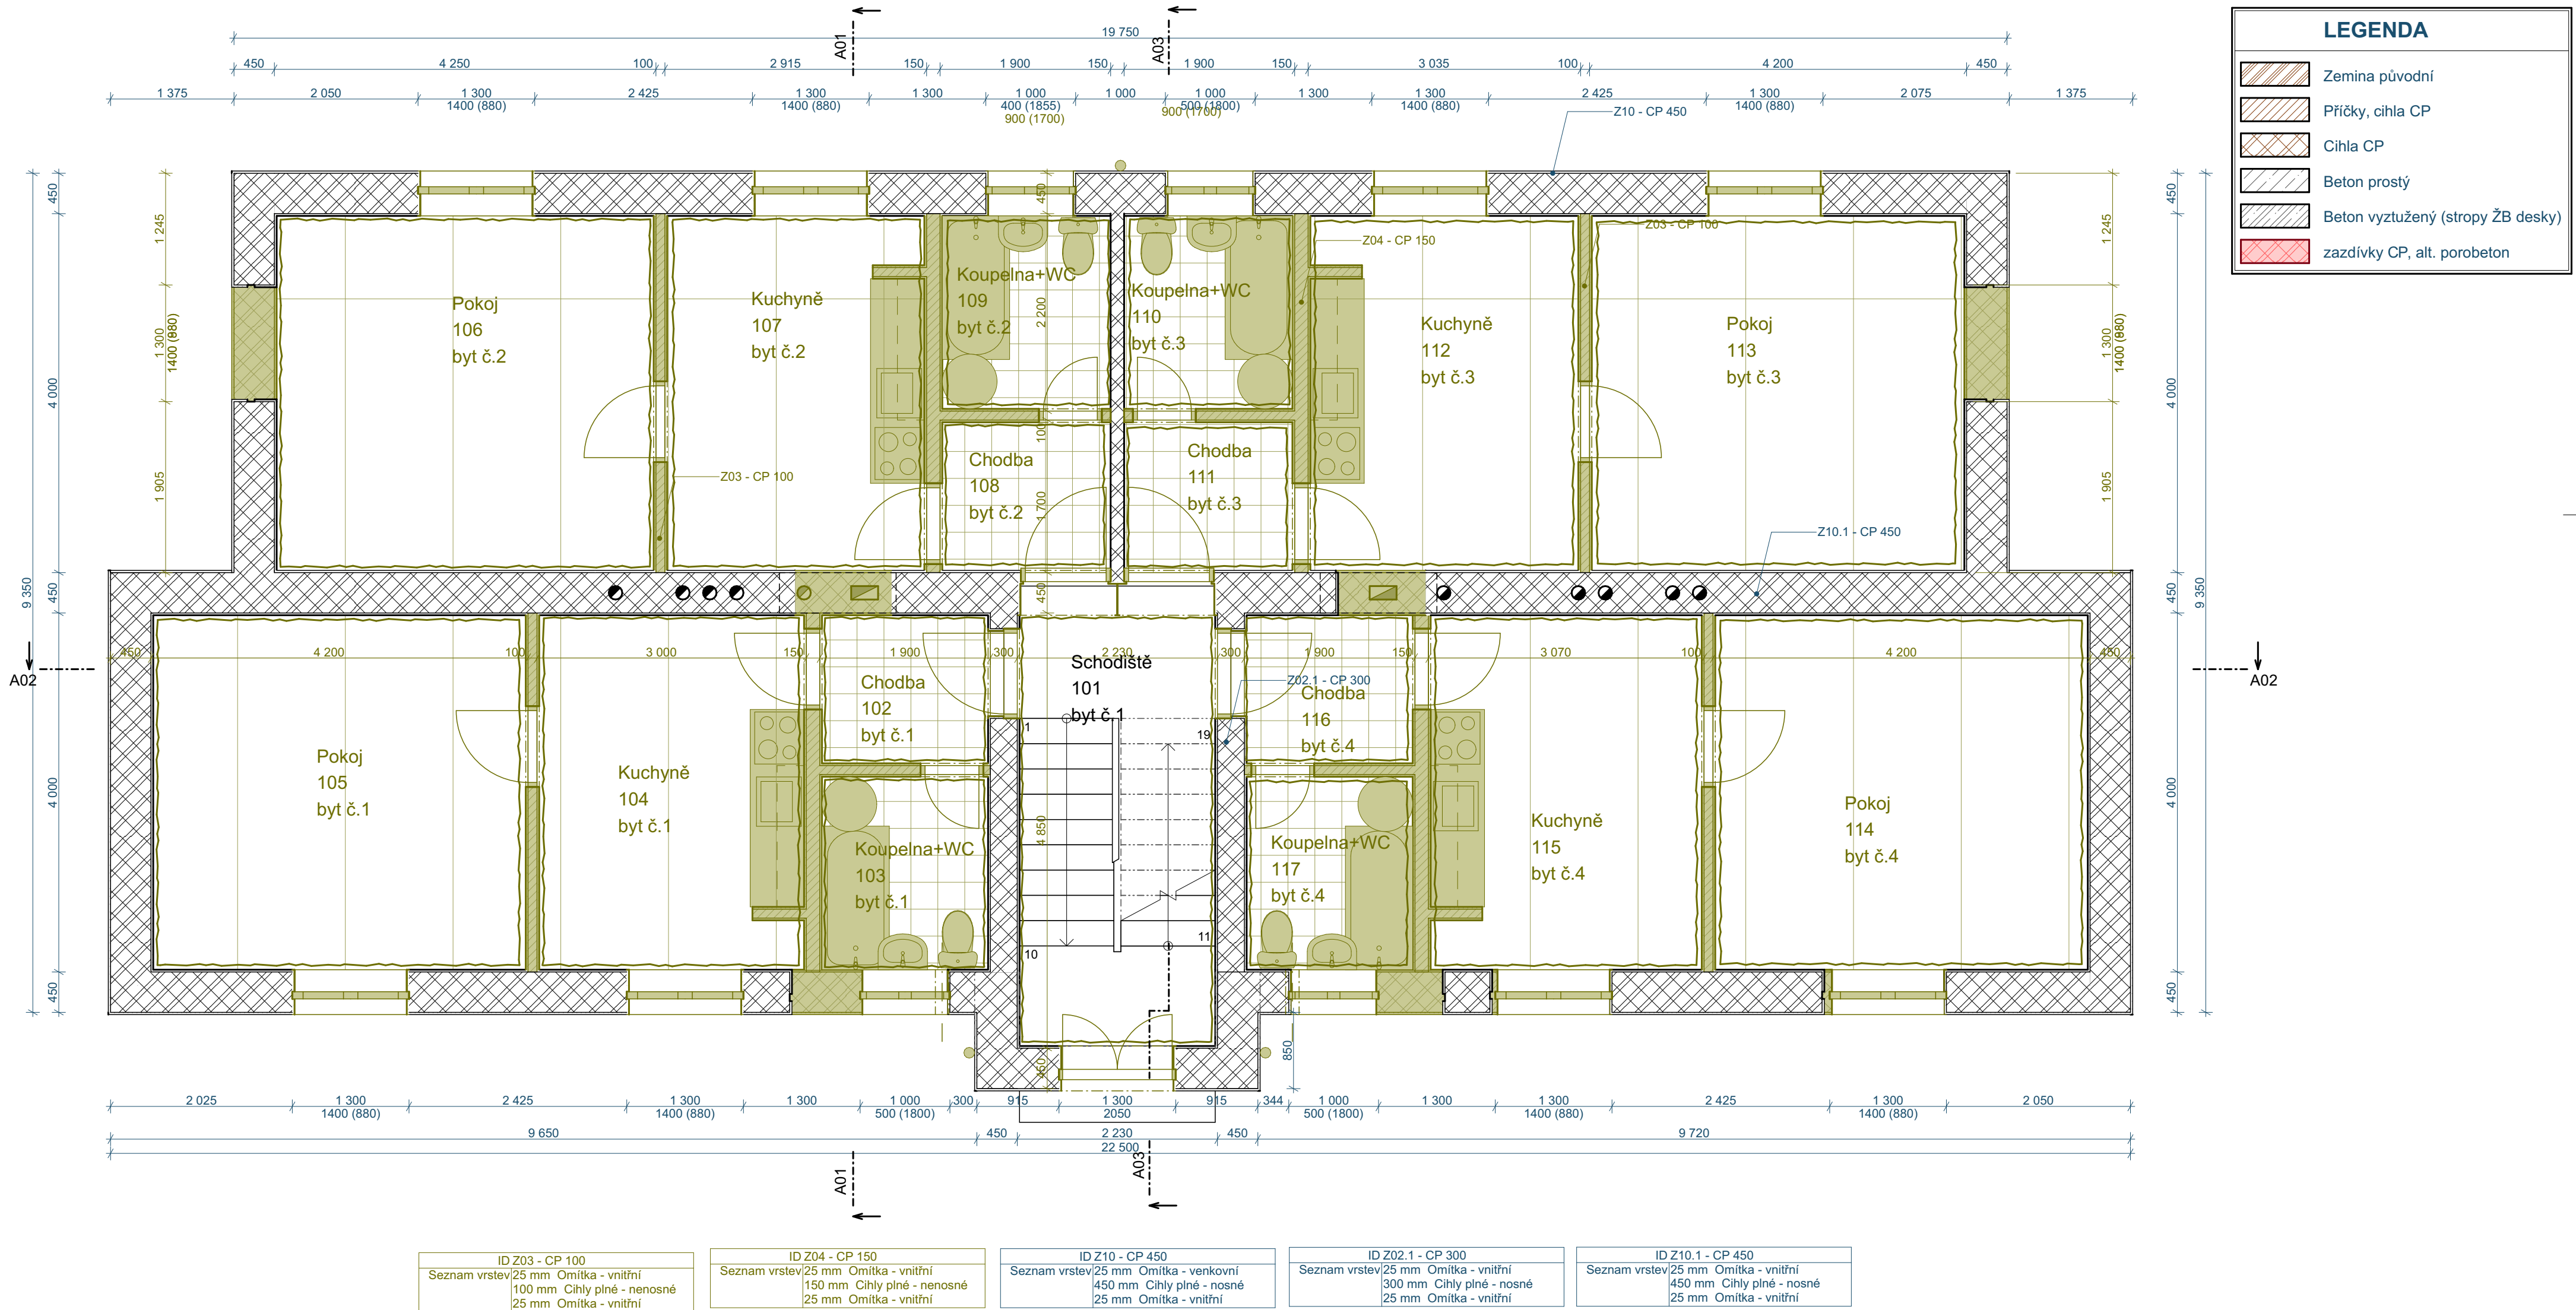
Bourací práce

- Demontáže a bourací práce vyznačeny zeleně
- Oklepání stávající nesoudržné omítky na fasádě BD, 100% plochy
- Demontáž okapového chodníku z PB šířky 500mm, tl. cca 150 mm
- Demontáž lan hromosvodu
- Demontáž větracích mřížek do spíží, přívodu vzduchu pro Gamata
- Demontáž oplechování parapetů, okapů a střešních svodů
- Odstranění krytiny střechy a bednění
- Vybourání všech výplní otvorů oken a dveří
- Vybourání otvorů pro nové dveře a okna
- Otlučení omítek v interiéru 100% plochy
- Otlučení nesoudržné omítky na stropěch (nově budou SDK podhledy)
- Vybourání vybavení prádelny v suterénu
- Vybourání všech zařízeníových předmětů
- Odstranění skladeb podlah až na nosnou část
- Odstranění keramických obkladů
