<table><tr><td>Formát</td><td>A2</td><td>Datum</td><td>listopad 2023</td></tr><tr><td colspan="4">D.1.1.8</td></tr></table>

Formát	A2	Datum	listopad 2023	Měřítko		Stupeň PD	DSP+DPS	Číslo výkresu				D.1.1.8			
Formát	A2					Datum	listopad 2023														
Měřítko						Stupeň PD	DSP+DPS														
Číslo výkresu																					
D.1.1.8																					
Vypracoval	Pavel Klus																				
Investor:	Statutární město Ostrava, městský obvod Slezská Ostrava																				
Název akce:	Regenerace bytového bytového domu na ulici Kepkova																				
Místo:	Kepkova 1465/3, 710 00 Slezská Ostrava																				
Část PD:	D.1.1 Architektonicko-stavební řešení																				
Název výkresu:	Pohledy bourací práce

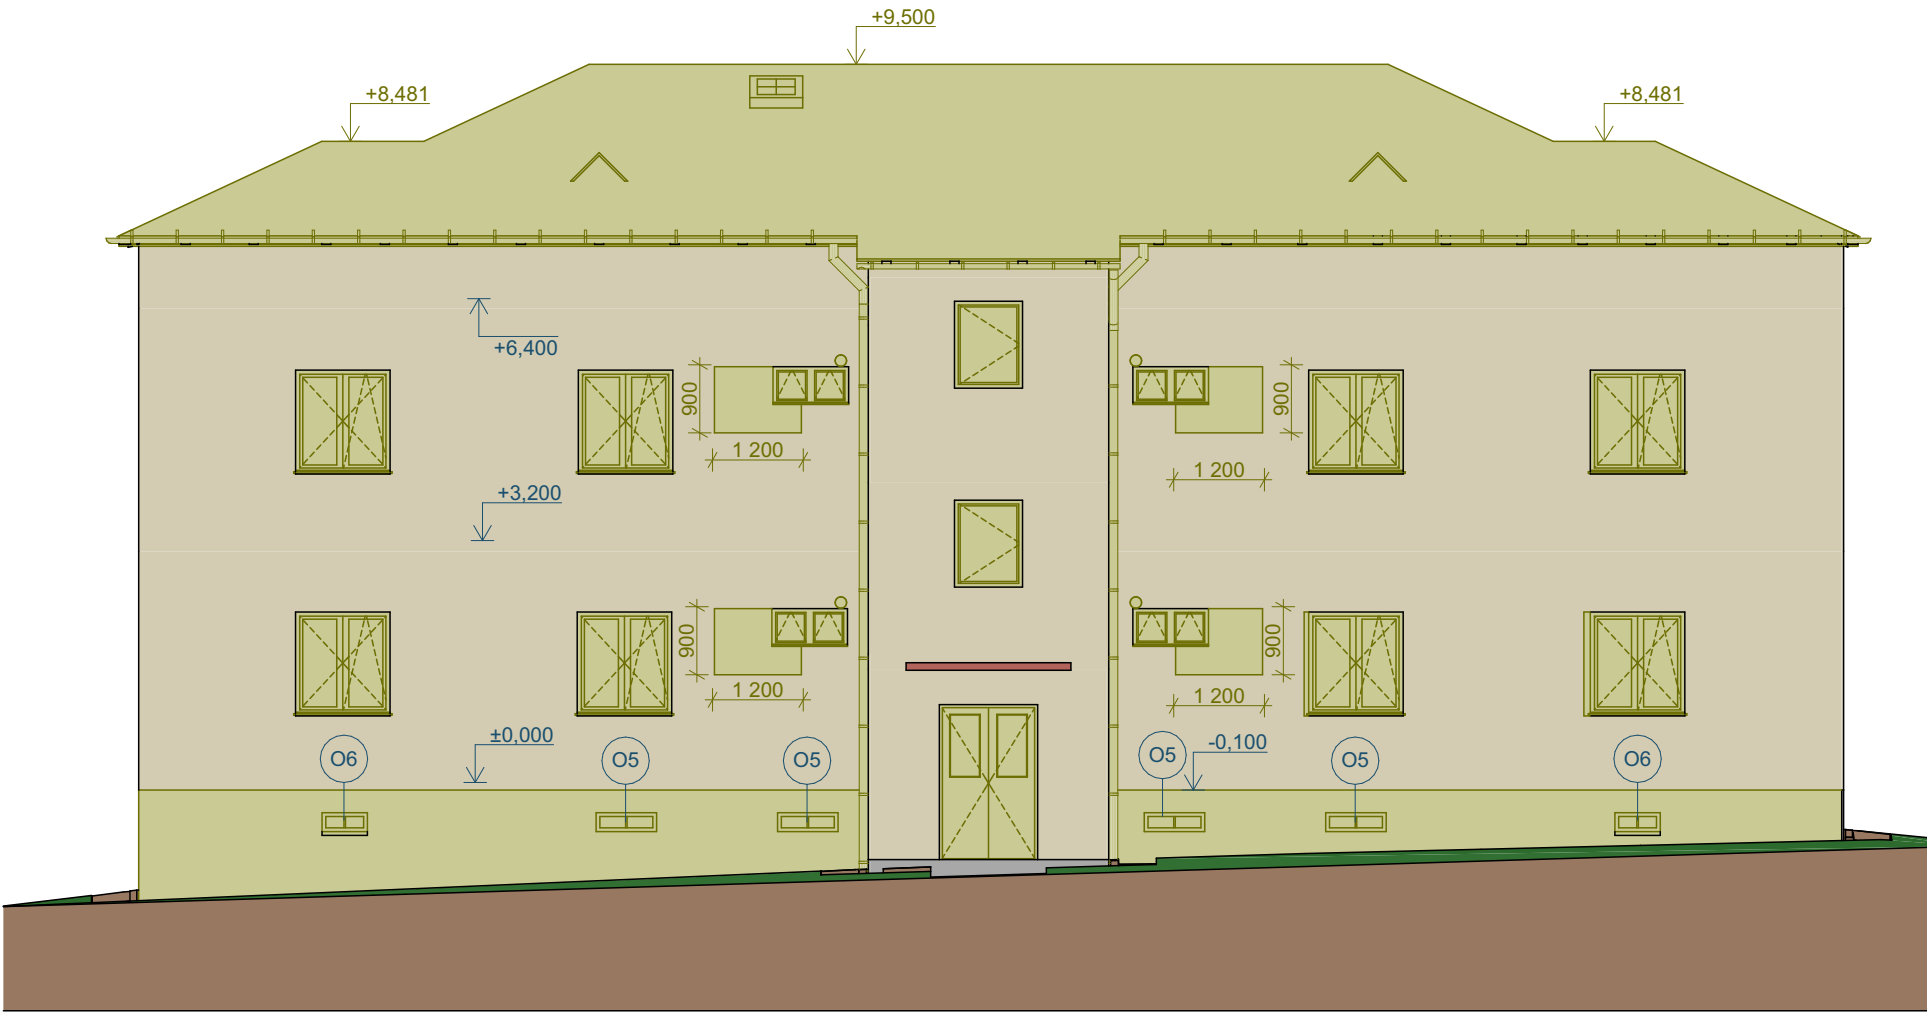
Pohled západní

Bourací práce

- **Demontáže a bourací práce vyznačeny zeleně**
- Oklepání stávající nesoudržné omítky na fasádě BD, 100% plochy
- Demontáž okapového chodníku z PB šířky 500mm, tl. cca 150 mm
- Demontáž lan hromosvodu
- Demontáž větracích mřížek do spíží, přívodu vzduchu pro Gamata
- Demontáž oplechování parapetů, okapů a střešních svodů
- Odstranění krytiny střechy a bednění
- Vybourání všech výplní otvorů oken a dveří
- Vybourání otvorů pro nové dveře a okna
- Otlučení omítek v interiéru 100% plochy
- Otlučení nesoudržné omítky na stropě (nově budou SDK podhledy)
- Vybourání vybavení prádelny v suterénu
- Vybourání všech zařizovacích předmětů
- Odstranění skladeb podlah až na nosnou část
- Odstranění keramických obkladů

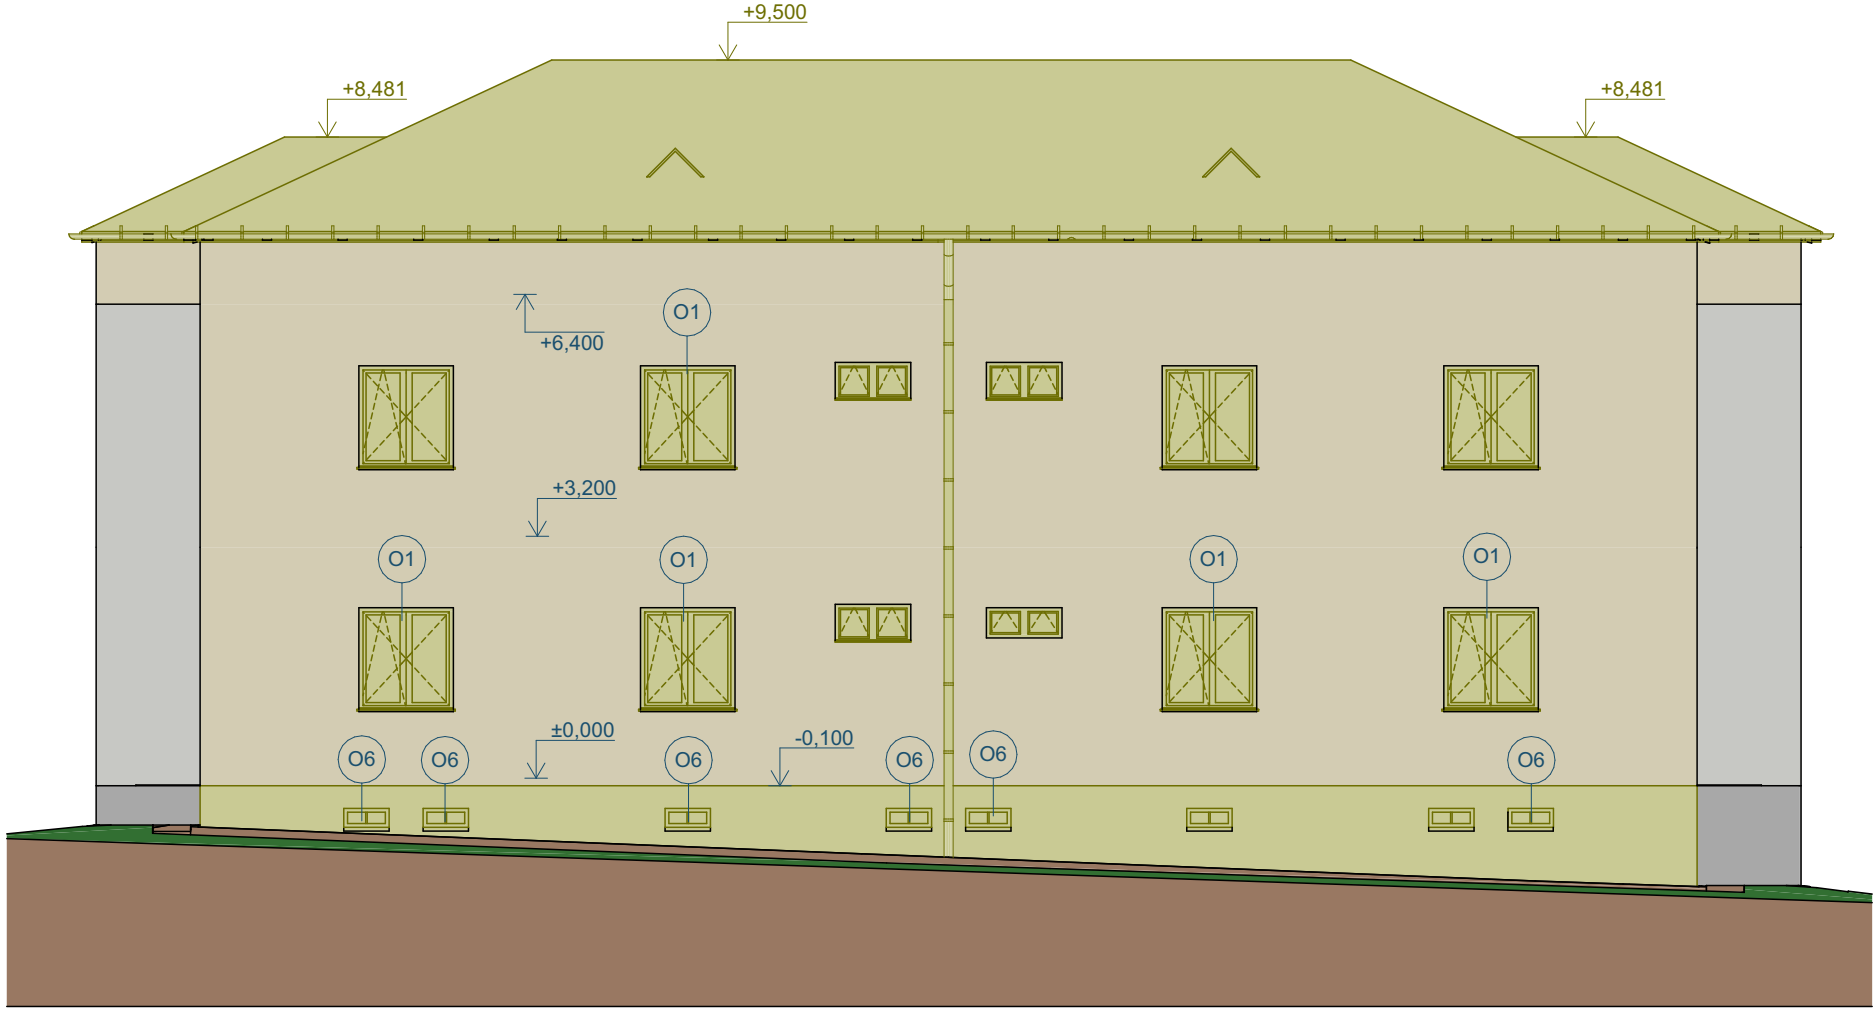
Pohled východní

Bourací práce

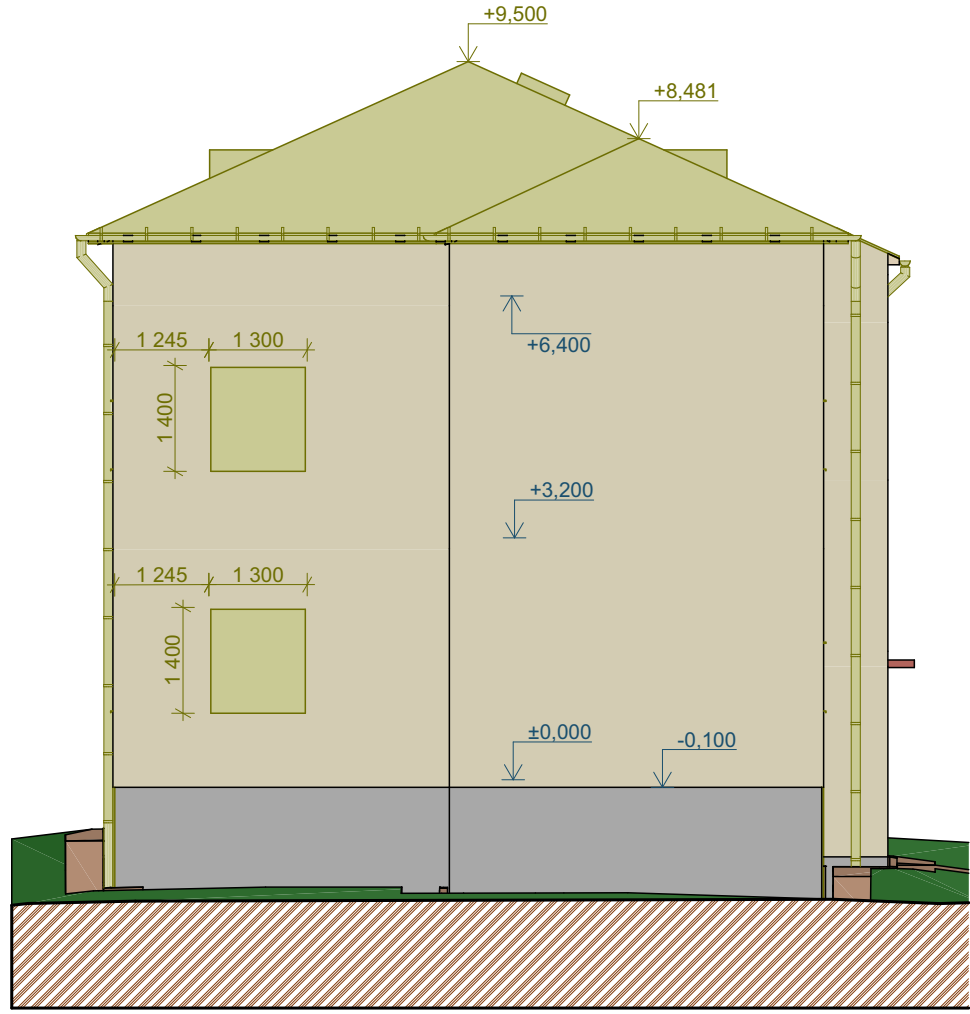
Pohled severní

Bourací práce

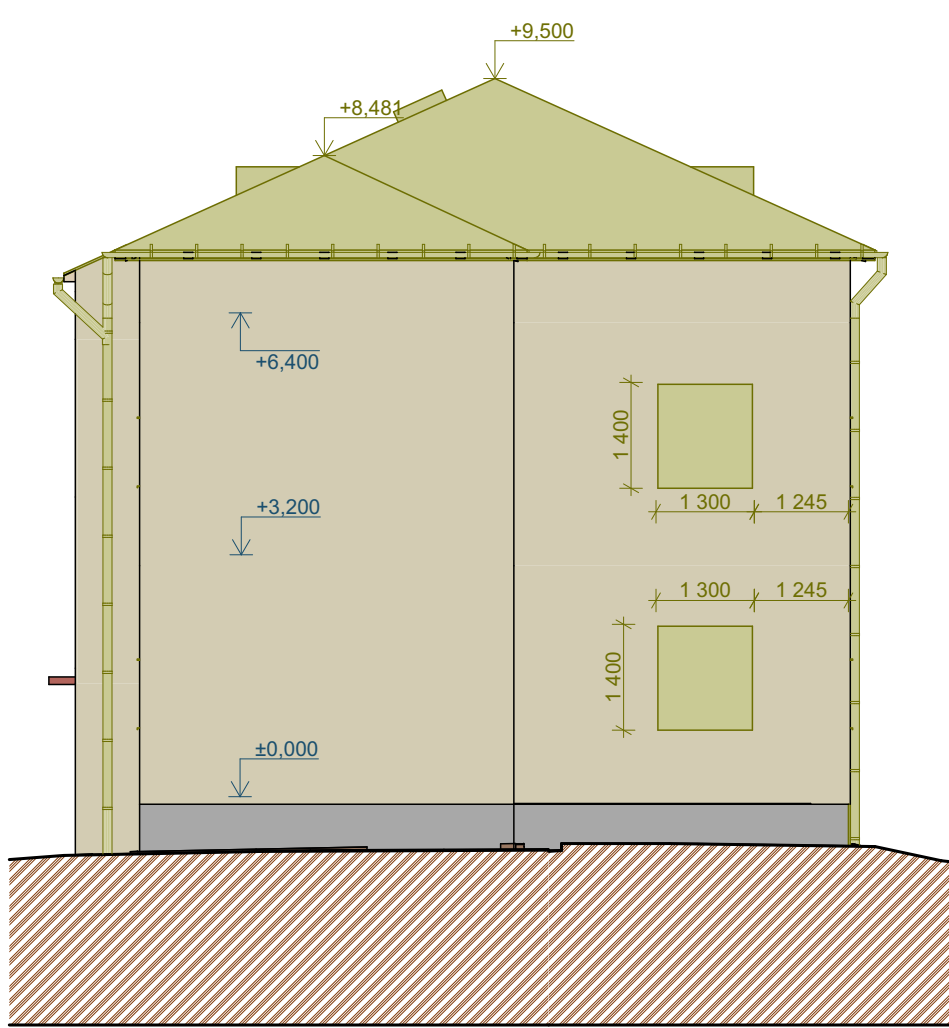
Pohled jižní

Bourací práce
