autor:	PROAM ARCHITEKTI s.r.o., IČ: 090 19 146 / RYBNÍČEK 1, 602 00 BRNO / www.proam.cz	PROAM — ARCHITEKTI
zodpovědný projektant:	Ing. arch. David Šrom, ČKA 03 845 / +420 602 502 772, david.srom@proam.cz	
vypracovali:	Ing. arch. D. Šrom, Ing. arch. H. Kynčlová, Ing. arch. V. Kollarčíková	
akce:	Hranice mezi Zoo a Sportovištěm u Červených domků, Hodonín p. č. 2440/2, 2440/6, 2440/56 v k.ú. Hodonín	paré č.:
objednatel:	Město Hodonín, Masarykovo náměstí 53/1, 695 35 Hodonín	stupeň:
stavební objekt:	---	revize:
číslo:	C. SITUACNÍ VÝKRESY	datum:
název výkresu:	KOORDINAČNÍ SITUACE	výtisk č.:
	1:200	C.3

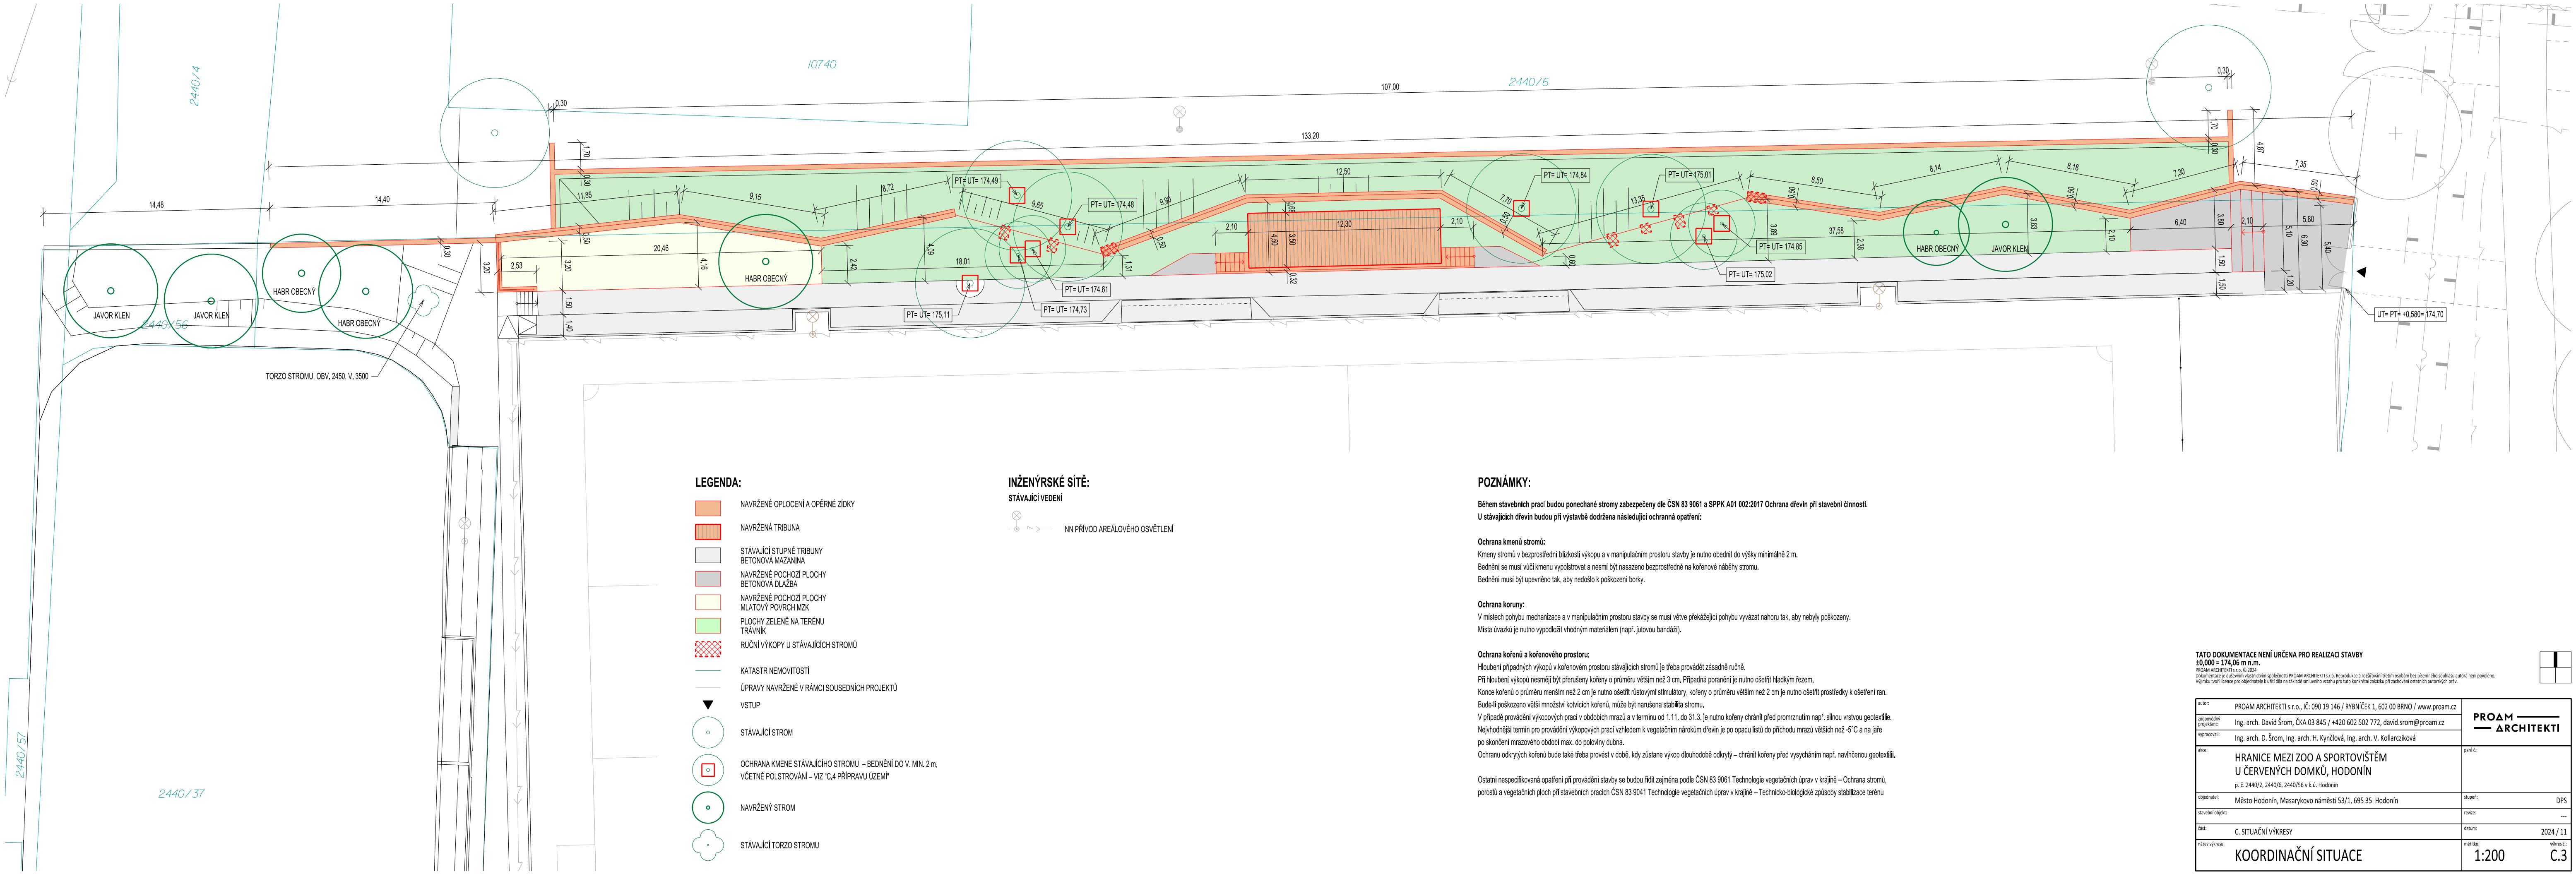
- NAVŘENÉ OPLOČENÍ A OPĚRNÉ ZIDKY
- NAVŘENÁ TRIBUNA
- STÁVAJÍCÍ STUPNĚ TRIBUNY
- BETONOVÁ MAZANINA
- NAVŘENÉ POCHOZÍ PLOCHY
- BETONOVÁ DLAŽBA
- NAVŘENÉ POCHOZÍ PLOCHY
- MLATOVÝ POVRCH MZK
- PLOCHY ZELENÉ NA TERÉNU
- TRÁVNÍK
- RUČNÍ VÝKOPY U STÁVAJÍCÍCH STROMŮ
- KATASTR NEMOVITOSTÍ
- ÚPRAVY NAVŘENÉ V RAMCI SOUSEDNÍCH PROJEKTŮ
- VSTUP
- STÁVAJÍCÍ STROM
- OCHRANA KMENÉ STÁVAJÍCÍHO STROMU – BEDNĚNÍ DO V, MIN. 2 m, VČETNĚ POLSTROVÁNÍ – VIZ "C.4 PŘÍPRAVU ÚZEMÍ"
- NAVŘENÝ STROM
- STÁVAJÍCÍ TORZO STROMU

Během stavebních prací budou ponechané stromy zabezpečeny dle ČSN 83 9061 a SPPK A01 002:2017 Ochrana dřevin při stavební činnosti. U stávajících dřevin budou při výstavbě dodržena následující ochranná opatření:

Kmeny stromů v bezprostřední blízkosti výkopu a v manipulačním prostoru stavby je nutno obednit do výšky minimálně 2 m. Bednění se musí vůči kmenu vypodstrovat a nesmí být nasazeno bezprostředně na kořenové náběhy stromu. Bednění musí být upevněno tak, aby nedošlo k poškození borky.

V místech pohybu mechanizace a v manipulačním prostoru stavby se musí větve překážející pohybu vyvázat nahoru tak, aby nebyly poškozeny. Místa úvazků je nutno vypodložit vhodným materiálem (např. jutovou bandáží).

Hloubení případných výkopů v kořenovém prostoru stávajících stromů je třeba provádět zásadně ručně. Při hloubení výkopů nesmí být přerušeny kořeny o průměru větším než 3 cm. Případná poranění je nutno ošetřit hladkým řezem. Konce kořenů o průměru menším než 2 cm je nutno ošetřit růstovými stimulanty, kořeny o průměru větším než 2 cm je nutno ošetřit prostředky k ošetření ran. Bude-li poškozeno větší množství kotvicích kořenů, může být narušena stabilita stromu. V případě provádění výkopových prací v obdobích mrazů a v termínu od 1.11. do 31.3. je nutno kořeny chránit před promrznutím např. silnou vrstvou geotextilie. Nejvhodnější termín pro provádění výkopových prací vzhledem k vegetačním nárokům dřevin je po opadu listů do příchodu mrazů větších než -5°C a na jaře po skončení mrazového období max. do poloviny dubna. Ochranu odkrytých kořenů bude také třeba provést v době, kdy zůstane výkop dlouhodobě odkrytý – chránit kořeny před vysycháním např. navlhčenou geotextilií.
