Oplocení - stávající stav Řez, pohled

Zodpovědný projektant:	Kontroloval:	Vypracoval:	PARDOSA - technik, s.r.o.	
Ing. arch. Jiří Řihák	Ing. arch. Jiří Řihák	Ondřej Žurovec, DiS	Hodoninská 672 Dubňany 696 03 IČO: 27739040	
Místo stavby: k. ú. Hodonín, parc. č. 1/58, 1/33, 1/63			Datum: 08/2018	
Stavebník: Město Hodonín Masarykovo nám. 53/1, 695 01 Hodonín			Měřítko: 1:25 (6x4)	
Akce: Hřiště Očov - opravy povrchu a oplocení			Stupeň dokumentace: DPS	
Část: D. Architektonicko - stavební část			Číslo zakázky: PA1814dps	
Objekt: Sportoviště			Číslo výkresu: D.1.1.2	
Výkres: Oplocení - stávající stav

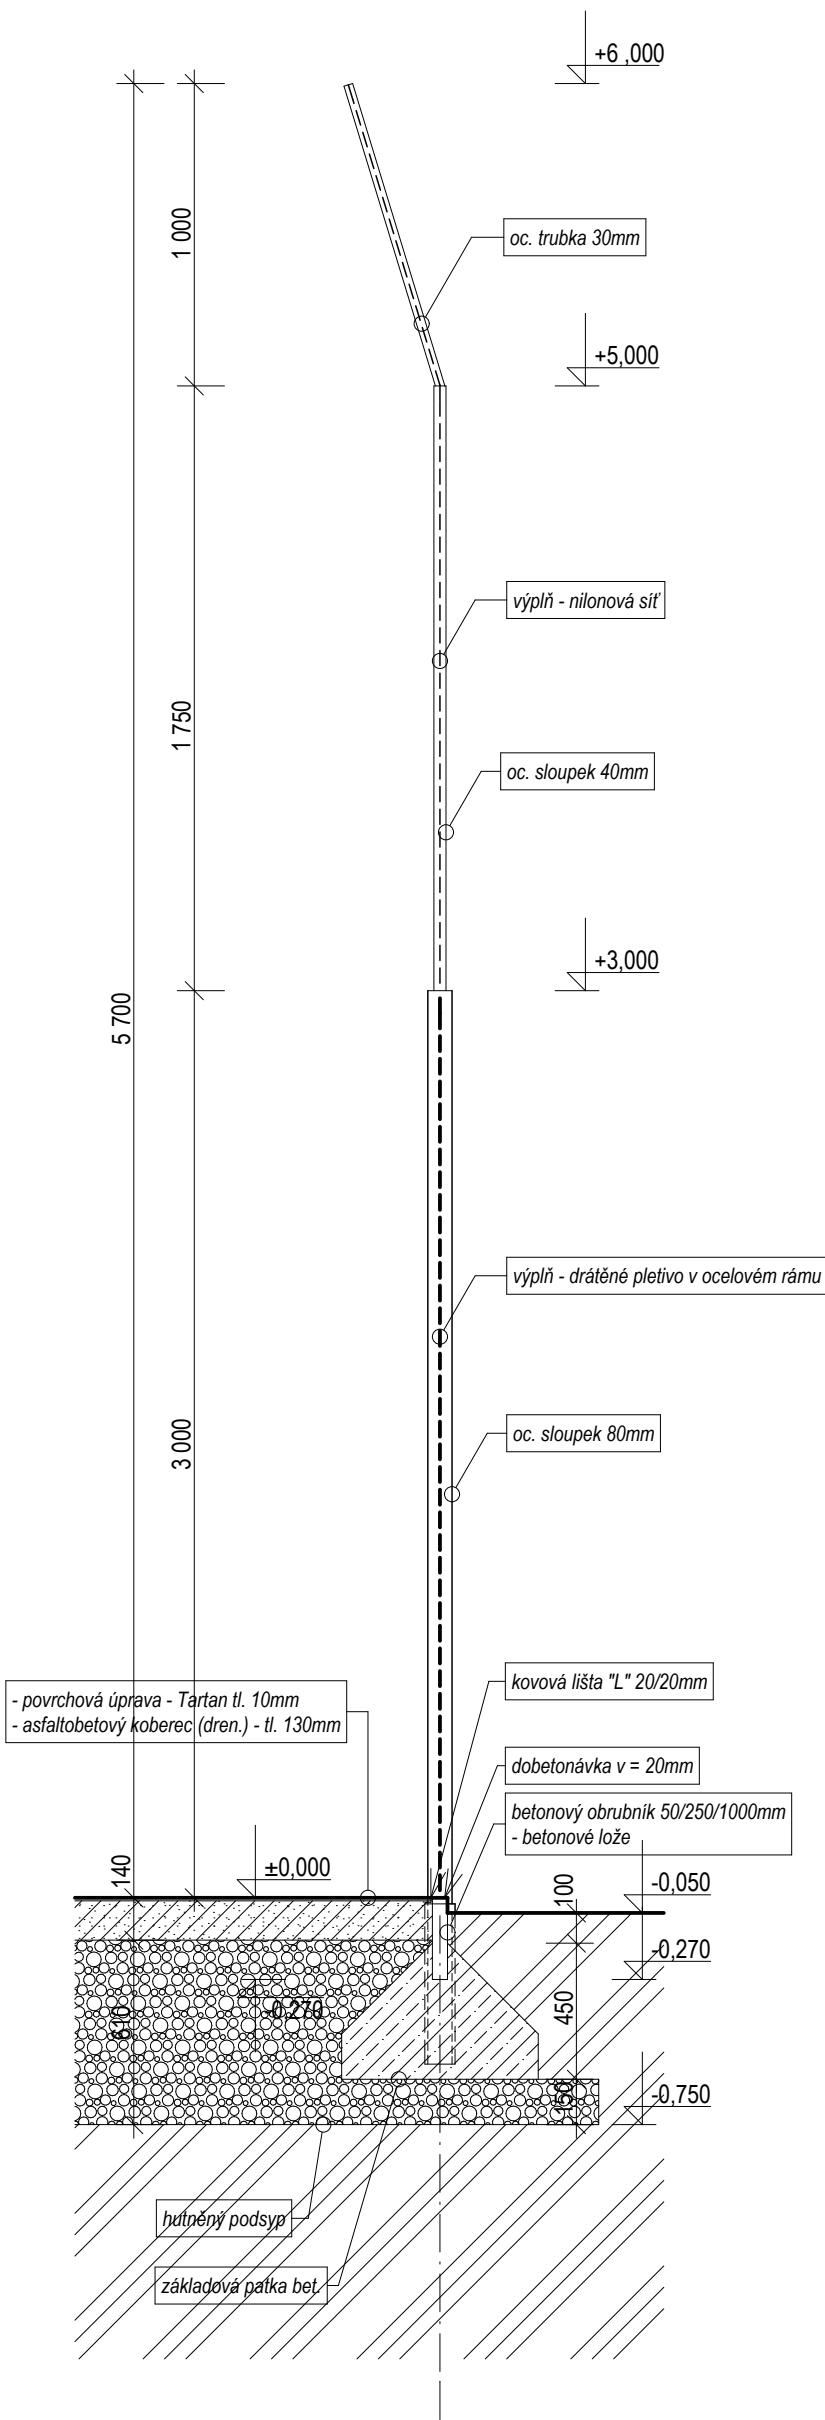
Svislý řez

- Stávající betonová konstrukce
- základová konstrukce stávajících sloupů
- Stávající asfaltový koberec
- drenážní
- Hutněný podsyp
- drčené kamenivo
- Rostlý terén

±0.000 - úroveň stávajícího povrchu sportoviště
