REKONSTRUKCE VYBRANÝCH ALEJÍ NA NOVOBORSKU: KOMUNIKACE č. III/26220		ARR - AGENTURA REGIONÁLNÍHO ROZVOJE, spol. s r.o. U Jezu 525/4, 460 01 Liberec www.arr-nisa.cz		 	
Stupeň dokumentace: REALIZAČNÍ, VZ		Objednatel: Krajská správa silnic Libereckého kraje, příspěvková organizace			
Obsah: OPATŘENÍ - KN		Datum: 10/2021		Autor: Ing. Miluše Portlová, DiS.	
Příloha: 2.5.1	Měřítko: 1 : 1 000

REKONSTRUKCE VYBRANÝCH ALEJÍ  
NA NOVOBORSKU:  
KOMUNIKACE č. III/26220

Obsah: OPATŘENÍ - KN

Příloha: 2.5.1

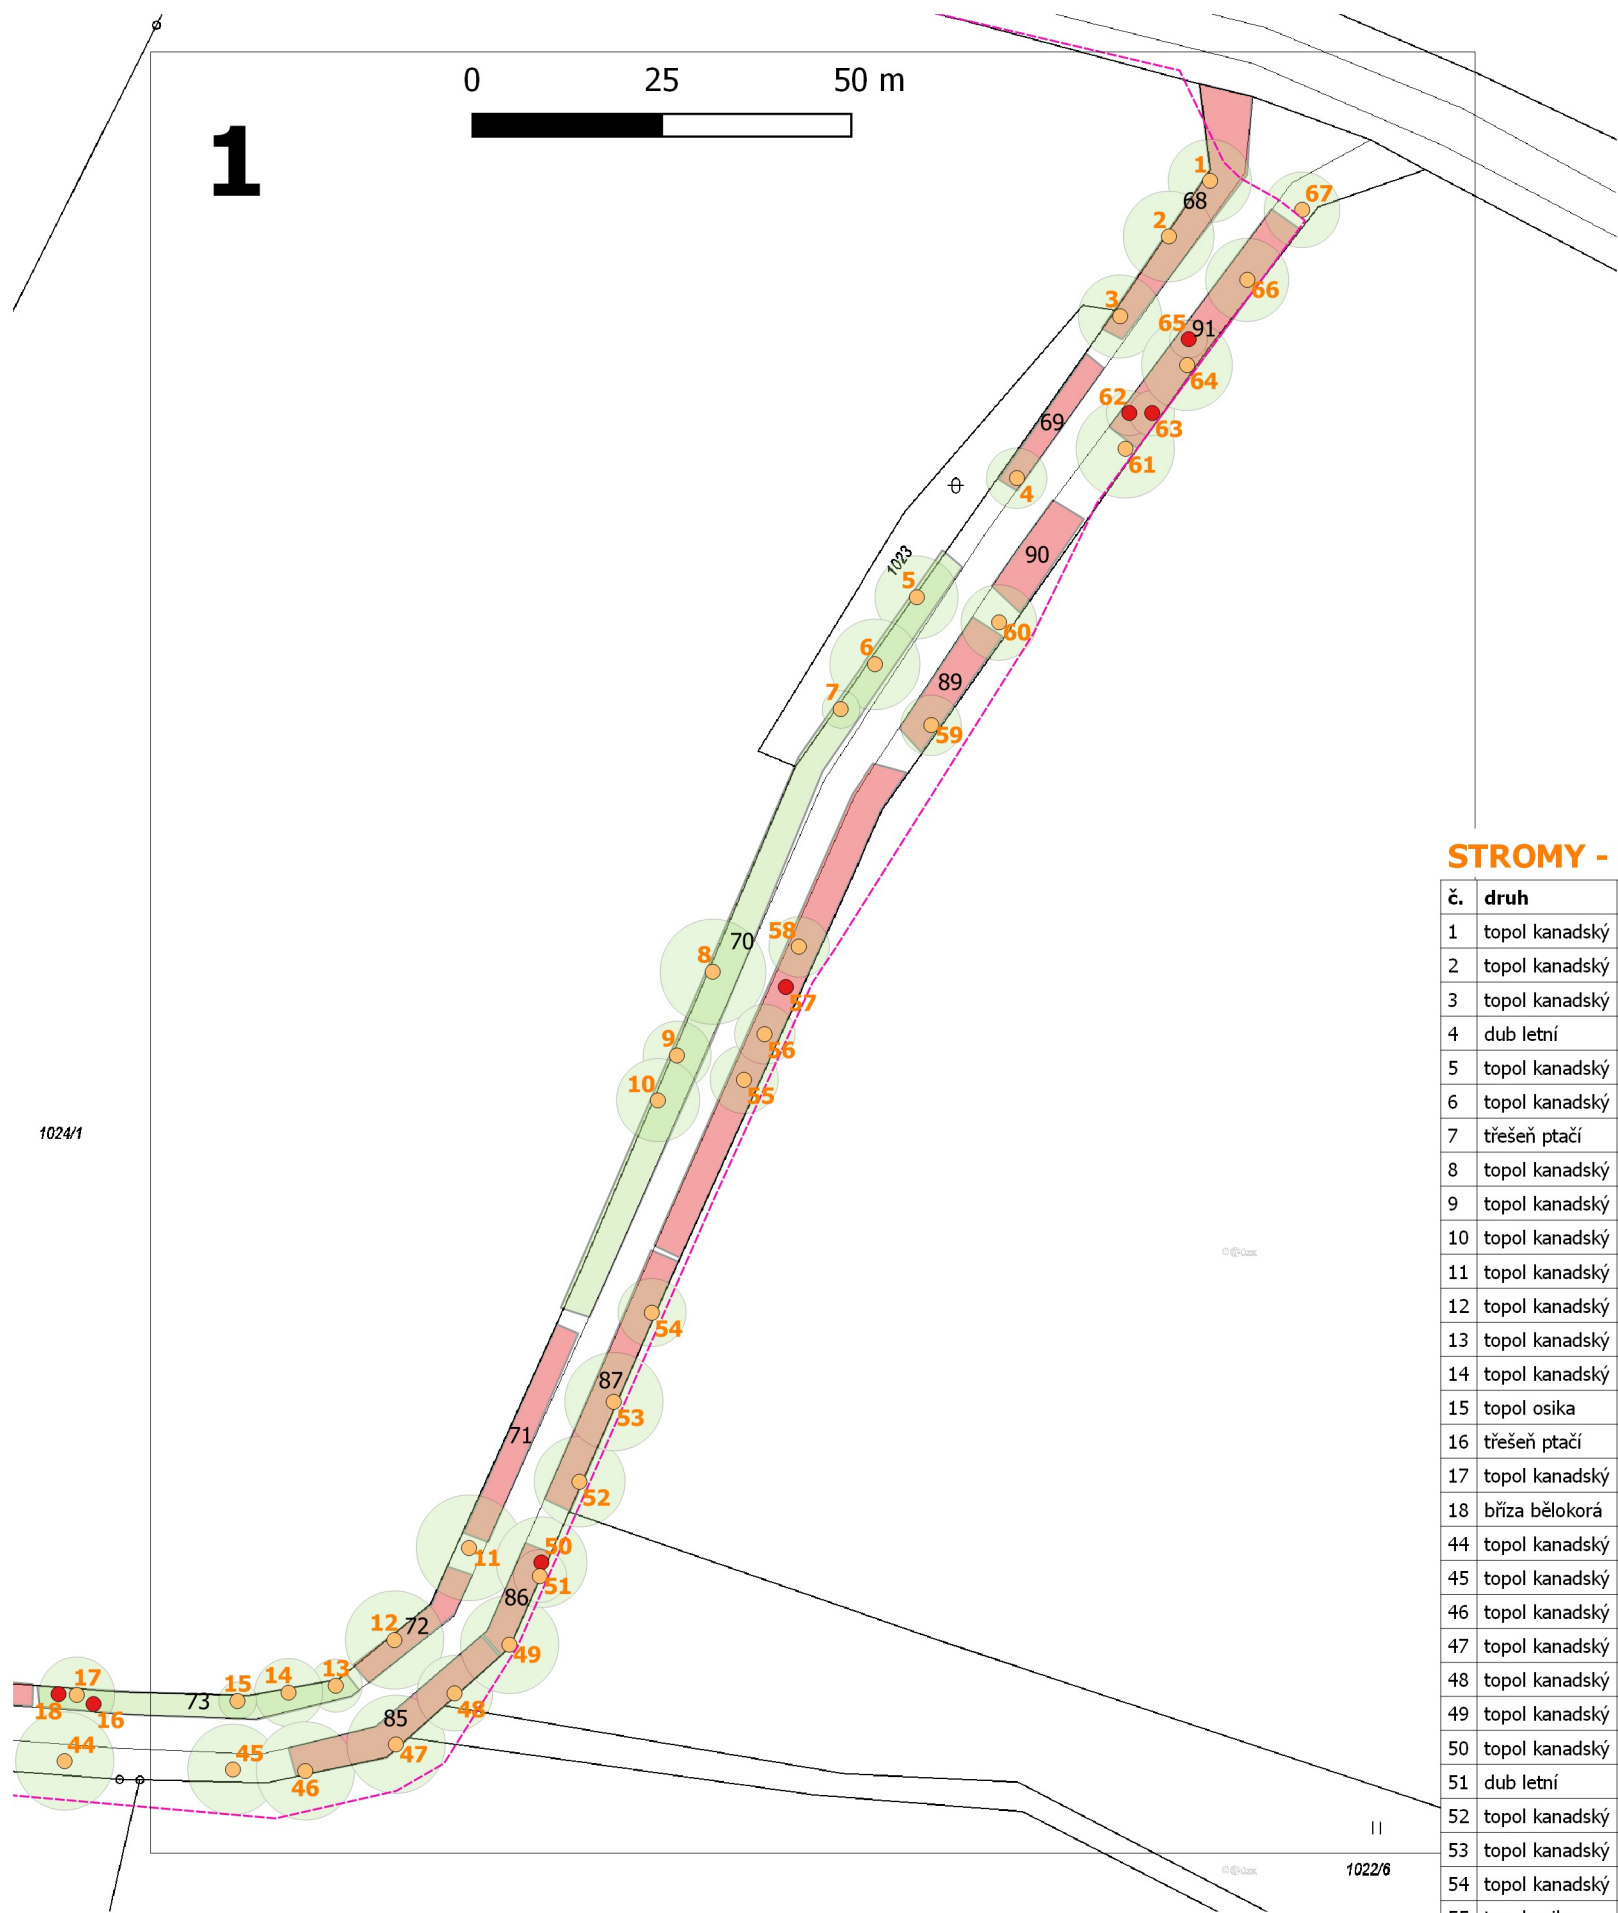
STROMY - OPATŘENÍ

č.	druh	obvod	ošetření	k.ú.	p.č.	vlastník
1	topol kanadský	276	RO,RZ	Volfartice	1282	KSS LK
2	topol kanadský	239	RZ	Volfartice	1282	KSS LK
3	topol kanadský	283	RZ,RLLR,RLPV	Volfartice	1282	KSS LK
4	dub letní	182	RZ	Volfartice	1282	KSS LK
5	topol kanadský	273	RO,RZ,RLPV	Volfartice	1282	KSS LK
6	topol kanadský	295	RO,RZ,RLPV	Volfartice	1282	KSS LK
7	třešeň ptačí	72	RLPV	Volfartice	1282	KSS LK
8	topol kanadský	273	RO,RZ	Volfartice	1282	KSS LK
9	topol kanadský	160	RZ	Volfartice	1282	KSS LK
10	topol kanadský	195	RO,RZ	Volfartice	1282	KSS LK
11	topol kanadský	301	RO,RZ	Volfartice	1282	KSS LK
12	topol kanadský	330	RO,RZ,RLPV	Volfartice	1282	KSS LK
13	topol kanadský	214	RZ	Volfartice	1282	KSS LK
14	topol kanadský	286	RZ	Volfartice	1282	KSS LK
15	topol osika	79	RZ,RLPV	Volfartice	1282	KSS LK
16	třešeň ptačí	75	Kpov	Volfartice	1282	KSS LK
17	topol kanadský	279	RZ,RLPV	Volfartice	1282	KSS LK
18	bříza bělokorá	94	Kpov	Volfartice	1282	KSS LK

44	topol kanadský	308	RO,RZ,RLPV	Volfartice	1282	KSS LK
45	topol kanadský	298	RO,RZ	Volfartice	1282	KSS LK
46	topol kanadský	295	RO,RZ	Volfartice	1282	KSS LK
47	topol kanadský	286	RO,RZ	Volfartice	1282	KSS LK
48	topol kanadský	279	RO,RZ	Volfartice	1282	KSS LK
49	topol kanadský	292	RO,RZ	Volfartice	1282	KSS LK
50	topol kanadský	245	Kpov	Volfartice	1282	KSS LK
51	dub letní	104	RZ,RLPV	Volfartice	1282	KSS LK
52	topol kanadský	217	RO,RZ,RLPV	Volfartice	1282	KSS LK
53	topol kanadský	248	RO,RZ	Volfartice	1282	KSS LK
54	topol kanadský	236	RZ,RLPV	Volfartice	1282	KSS LK
55	topol osika	132	RZ	Volfartice	1282	KSS LK
56	topol osika	119	RZ,RLPV	Volfartice	1282	KSS LK
57	bříza bělokorá	69	Kpov	Volfartice	1282	KSS LK
58	bříza bělokorá	148	RB	Volfartice	1282	KSS LK
59	jabloň domácí	132,57,31	O-RZ	Volfartice	1282	KSS LK
60	topol kanadský	182	RZ	Volfartice	1282	KSS LK
61	topol kanadský	270	RO,RZ	Volfartice	1282	KSS LK
62	dub letní	35	Kpov	Volfartice	1282	KSS LK

63	třešeň ptačí	116	Kpov	Volfartice	1282	KSS LK
64	topol kanadský	204	RO,RZ,RLPV	Volfartice	1282	KSS LK
65	třešeň ptačí	66,57,38	Kpov	Volfartice	1282	KSS LK
66	topol kanadský	207	RO,RZ	Volfartice	1282	KSS LK
67	topol kanadský	192	RZ,RLPV	Volfartice	1282	KSS LK

ZAPOJENÝ POROST - OPATŘENÍ

č.	druh	plocha m2	pozn.	ošetření	k.ú.	p.č.	vlastník
68	skup.dub,bříza,vrba,líška	158	brání bezpečnému průhledu	ON	Volfartice	1282	KSS LK
69	skup.líška,dub,třešeň,vrba	54	uvolnění pro novou výsadbu	ON	Volfartice	1282	KSS LK
70	skup.topol,bříza,dub,bez	390	bez zásahu		Volfartice	1282	KSS LK
71	skup.třešeň,líška,olše	107	uvolnění pro novou výsadbu	ON	Volfartice	1282	KSS LK
72	skup.líška,vrba,maliník	61	uvolnění pro novou výsadbu	ON	Volfartice	1282	KSS LK
73	skup.topol,bříza,líška,vrba	118	bez zásahu		Volfartice	1282	KSS LK
74	skup.třešeň,vrba,líška,dub,hloh	108	uvolnění pro novou výsadbu	ON	Volfartice	1282	KSS LK
85	skup.líška,vrba,topol	123	zasahuje do průjezdného profilu	ON	Volfartice	1282	KSS LK
86	skup.vrba,růže,třešeň	51	zasahujedo do perspektivních dřevin	ON	Volfartice	1282	KSS LK
87	skup.líška	139	zasahuje do průjezdného profilu	ON	Volfartice	1282	KSS LK
88	skup.javor,líška	283	zasahuje do průjezdného profilu	ON	Volfartice	1282	KSS LK

89	skup.dub,líška	82	zasahuje do průjezdného profilu	ON	Volfartice	1282	KSS LK
90	skup.líška,třešeň,růže	71	uvolnění pro novou výsadbu	ON	Volfartice	1282	KSS LK
91	skup.třešeň,hloh,líška	162	brání bezpečnému průhledu	ON	Volfartice	1282	KSS LK

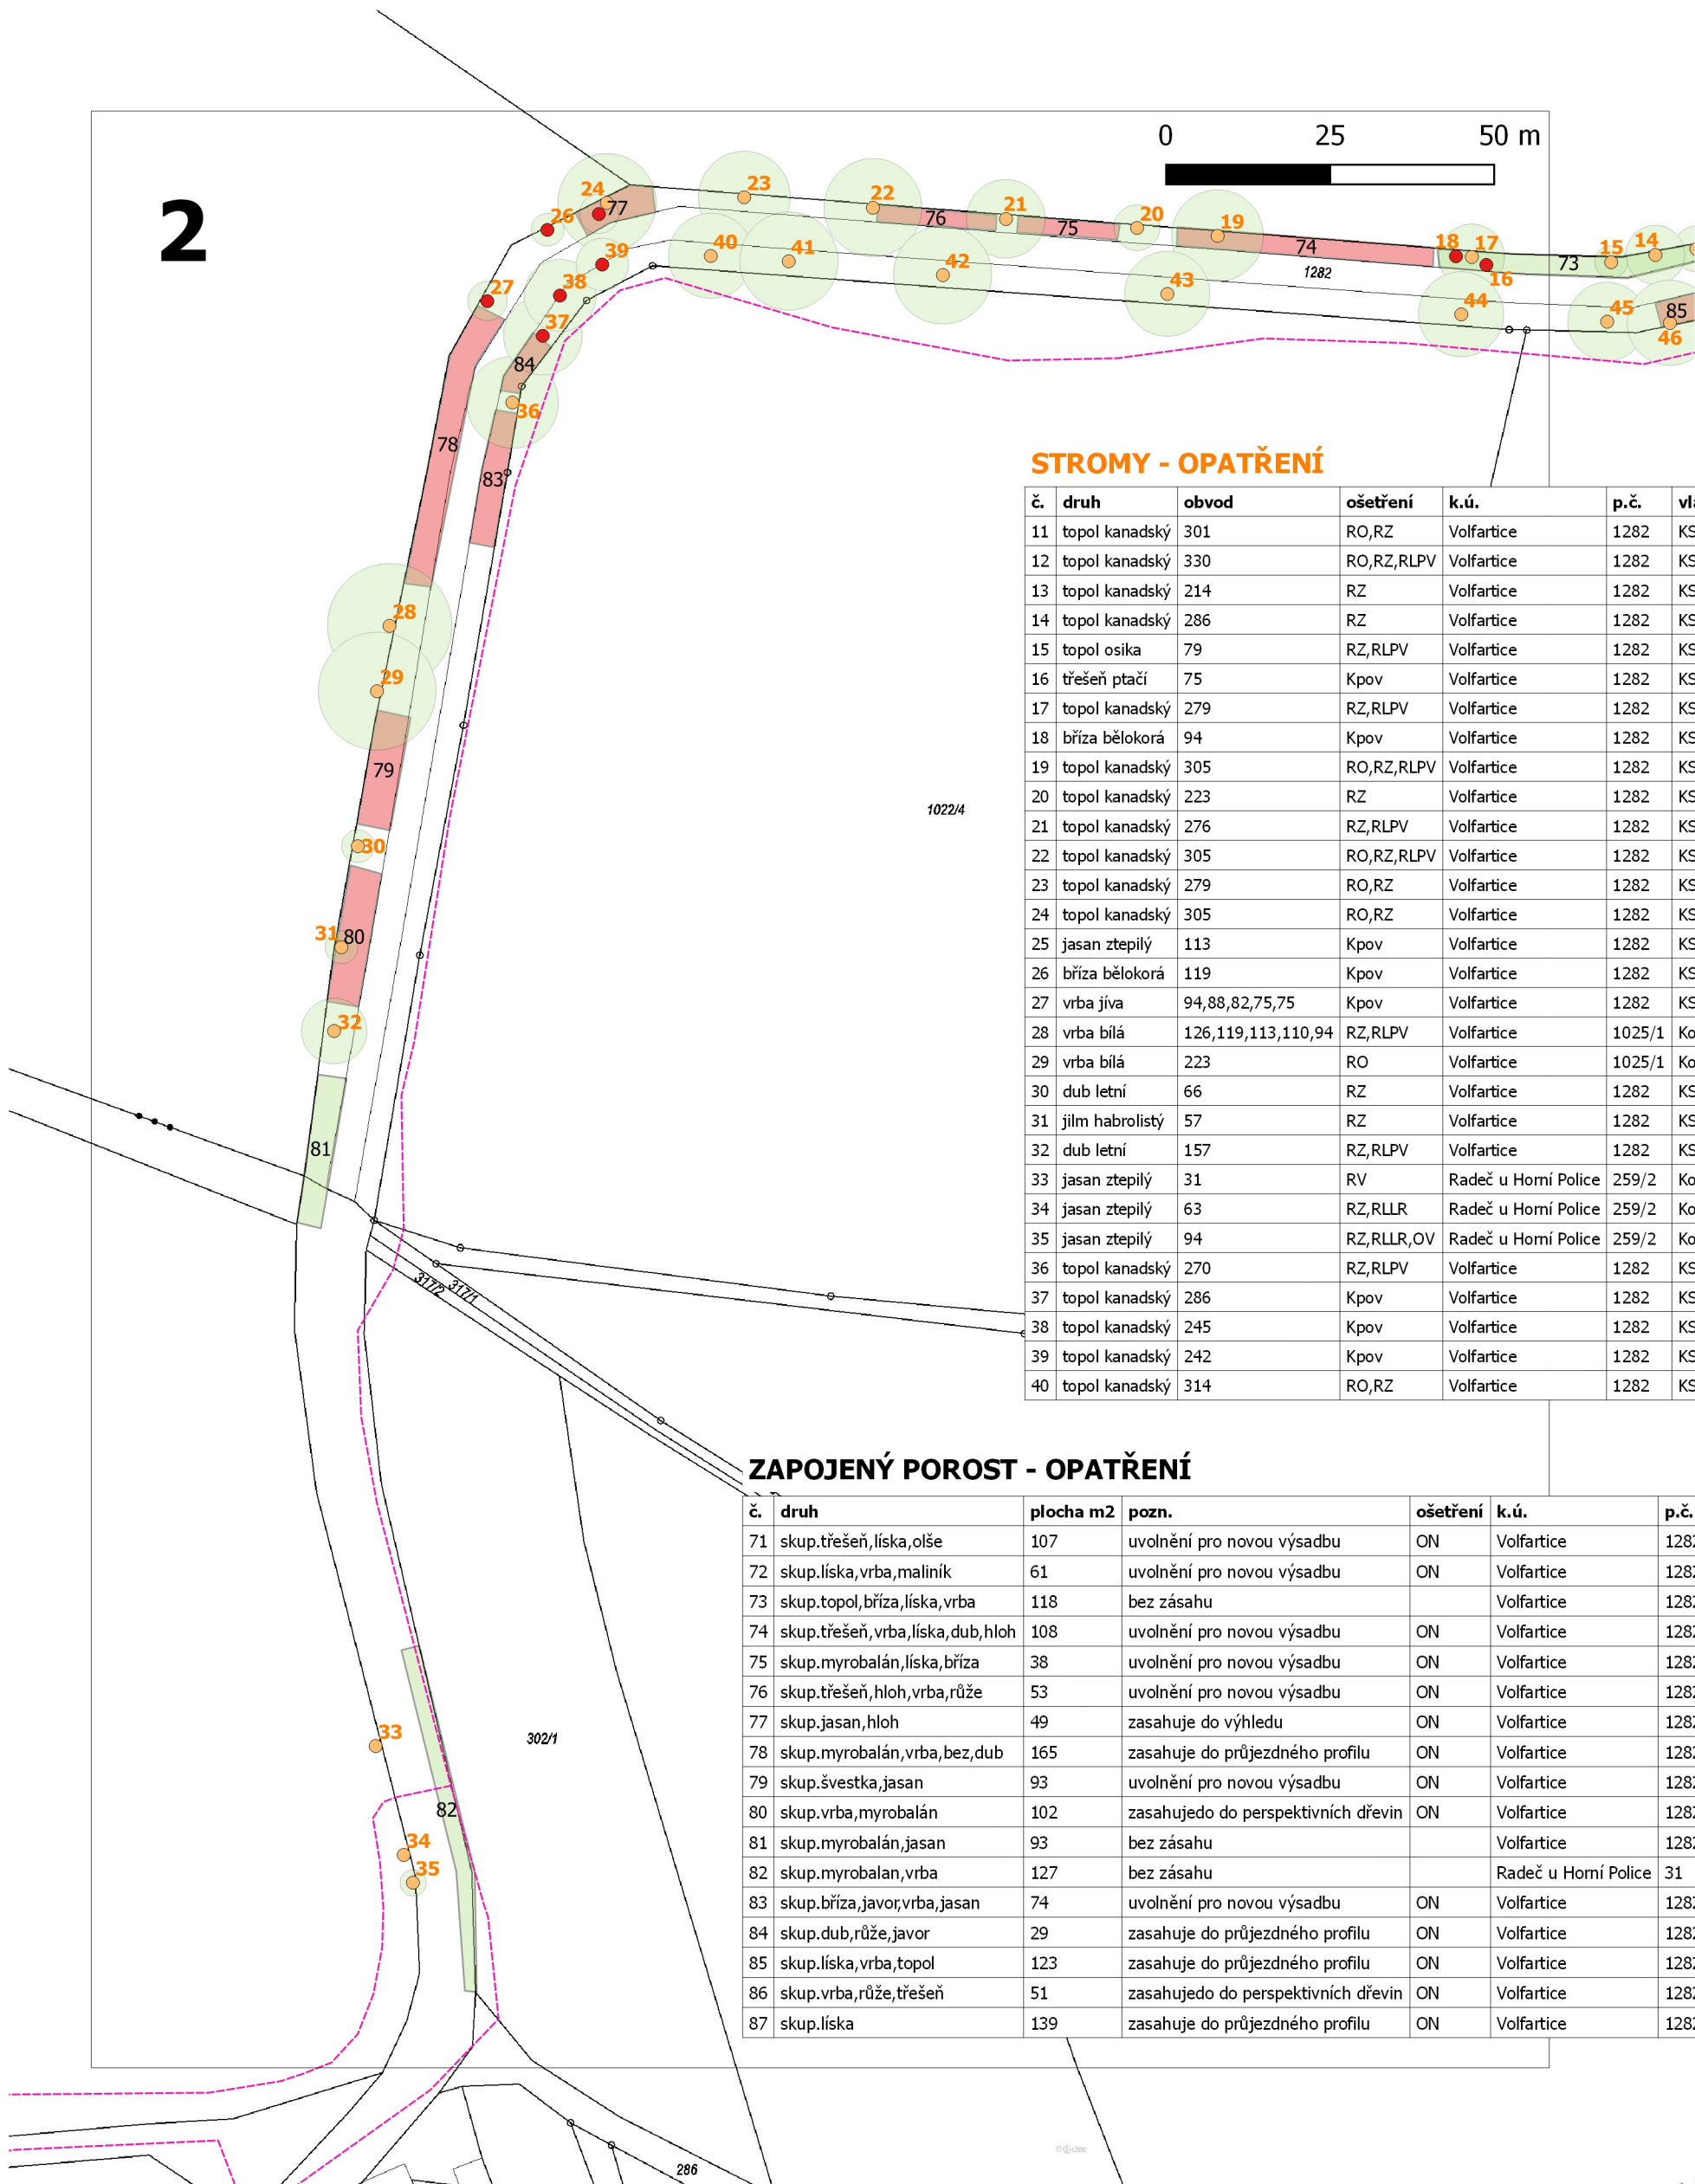
STROMY - OPATŘENÍ

č.	druh	obvod	ošetření	k.ú.	p.č.	vlastník
11	topol kanadský	301	RO,RZ	Volfartice	1282	KSS LK
12	topol kanadský	330	RO,RZ,RLPV	Volfartice	1282	KSS LK
13	topol kanadský	214	RZ	Volfartice	1282	KSS LK
14	topol kanadský	286	RZ	Volfartice	1282	KSS LK
15	topol osika	79	RZ,RLPV	Volfartice	1282	KSS LK
16	třešeň ptačí	75	Kpov	Volfartice	1282	KSS LK
17	topol kanadský	279	RZ,RLPV	Volfartice	1282	KSS LK
18	bříza bělokorá	94	Kpov	Volfartice	1282	KSS LK
19	topol kanadský	305	RO,RZ,RLPV	Volfartice	1282	KSS LK
20	topol kanadský	223	RZ	Volfartice	1282	KSS LK
21	topol kanadský	276	RZ,RLPV	Volfartice	1282	KSS LK
22	topol kanadský	305	RO,RZ,RLPV	Volfartice	1282	KSS LK
23	topol kanadský	279	RO,RZ	Volfartice	1282	KSS LK
24	topol kanadský	305	RO,RZ	Volfartice	1282	KSS LK
25	jasan ztepilý	113	Kpov	Volfartice	1282	KSS LK
26	bříza bělokorá	119	Kpov	Volfartice	1282	KSS LK
27	vrba jíva	94,88,82,75,75	Kpov	Volfartice	1282	KSS LK
28	vrba bílá	126,119,113,110,94	RZ,RLPV	Volfartice	1025/1	Kocmanová V.

29	vrba bílá	223	RO	Volfartice	1025/1	Kocmanová V.
30	dub letní	66	RZ	Volfartice	1282	KSS LK
31	jilm habrolistý	57	RZ	Volfartice	1282	KSS LK
32	dub letní	157	RZ,RLPV	Volfartice	1282	KSS LK
33	jasan ztepilý	31	RV	Radeč u Horní Police	259/2	Kocmanová V.
34	jasan ztepilý	63	RZ,RLLR	Radeč u Horní Police	259/2	Kocmanová V.
35	jasan ztepilý	94	RZ,RLLR,OV	Radeč u Horní Police	259/2	Kocmanová V.
36	topol kanadský	270	RZ,RLPV	Volfartice	1282	KSS LK
37	topol kanadský	286	Kpov	Volfartice	1282	KSS LK
38	topol kanadský	245	Kpov	Volfartice	1282	KSS LK
39	topol kanadský	242	Kpov	Volfartice	1282	KSS LK
40	topol kanadský	314	RO,RZ	Volfartice	1282	KSS LK

ZAPOJENÝ POROST - OPATŘENÍ

č.	druh	plocha m2	pozn.	ošetření	k.ú.	p.č.	vlastník
71	skup.třešeň,líška,olše	107	uvolnění pro novou výsadbu	ON	Volfartice	1282	KSS LK
72	skup.líška,vrba,maliník	61	uvolnění pro novou výsadbu	ON	Volfartice	1282	KSS LK
73	skup.topol,bříza,líška,vrba	118	bez zásahu		Volfartice	1282	KSS LK
74	skup.třešeň,vrba,líška,dub,hloh	108	uvolnění pro novou výsadbu	ON	Volfartice	1282	KSS LK
75	skup.myrobalán,líška,bříza	38	uvolnění pro novou výsadbu	ON	Volfartice	1282	KSS LK
76	skup.třešeň,hloh,vrba,růže	53	uvolnění pro novou výsadbu	ON	Volfartice	1282	KSS LK
77	skup.jasan,hloh	49	zasahuje do výhledu	ON	Volfartice	1282	KSS LK
78	skup.myrobalán,vrba,bez,dub	165	zasahuje do průjezdného profilu	ON	Volfartice	1282	KSS LK
79	skup.švestka,jasan	93	uvolnění pro novou výsadbu	ON	Volfartice	1282	KSS LK
80	skup.vrba,myrobalán	102	zasahujedo do perspektivních dřevin	ON	Volfartice	1282	KSS LK
81	skup.myrobalán,jasan	93	bez zásahu		Volfartice	1282	KSS LK

82	skup.myrobalan,vrba	127	bez zásahu		Radeč u Horní Police	31	KSS LK
83	skup.bříza,javor,vrba,jasan	74	uvolnění pro novou výsadbu	ON	Volfartice	1282	KSS LK
84	skup.dub,růže,javor	29	zasahuje do průjezdného profilu	ON	Volfartice	1282	KSS LK
85	skup.líška,vrba,topol	123	zasahuje do průjezdného profilu	ON	Volfartice	1282	KSS LK
86	skup.vrba,růže,třešeň	51	zasahujedo do perspektivních dřevin	ON	Volfartice	1282	KSS LK
87	skup.líška	139	zasahuje do průjezdného profilu	ON	Volfartice	1282	KSS LK
