# Rekonstrukce vybraných alejí na Novoborsku – komunikace č. III/26833

## 0. Průvodní zpráva

Dílo: <b>Rekonstrukce vybraných alejí na Novoborsku – komunikace č. III/26833</b>

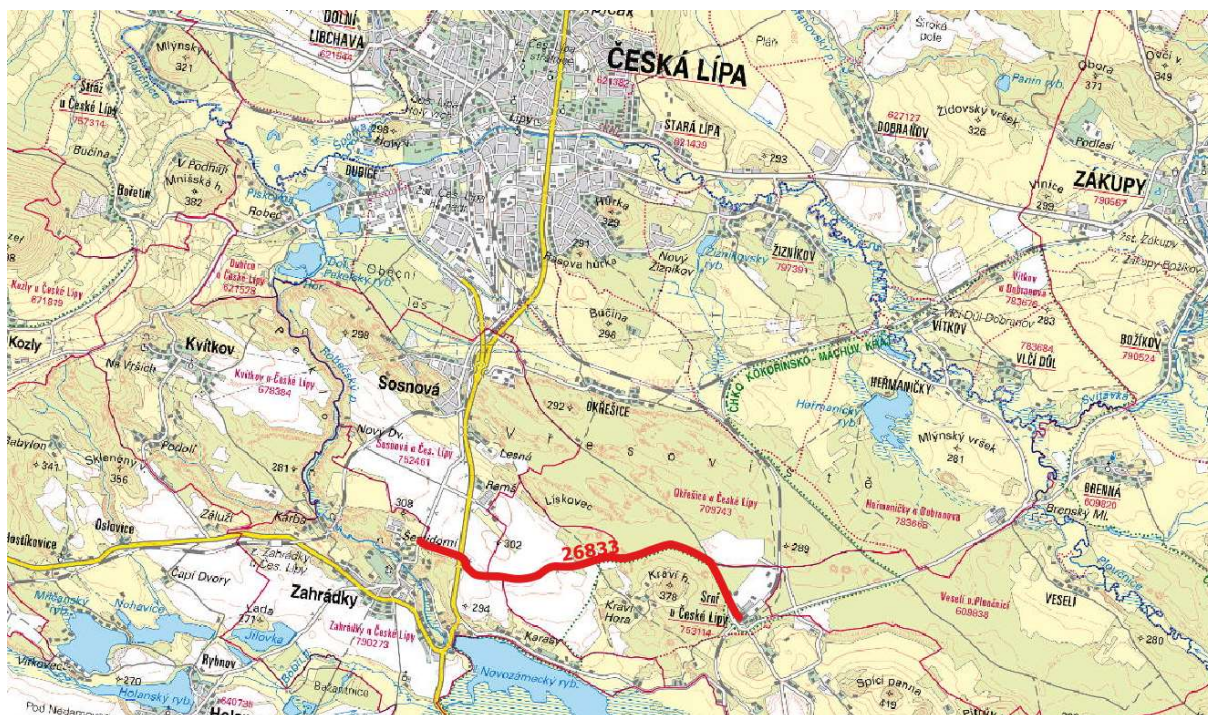
Vymezení řešené komunikace. Detailně je zakresleno v přílohách projektu.

Komunikace prochází extravilánem obcí Zahrádky a Srní u České Lípy. Přibližně polovina prochází zapojeným lesním porostem, druhá polovina se vine mezi rozsáhlými zemědělskými plochami. Rekonstrukce aleje je řešena na úseku mimo les a mimo zastavěné území obcí. Detailní zákres je uveden v mapových přílohách projektu.

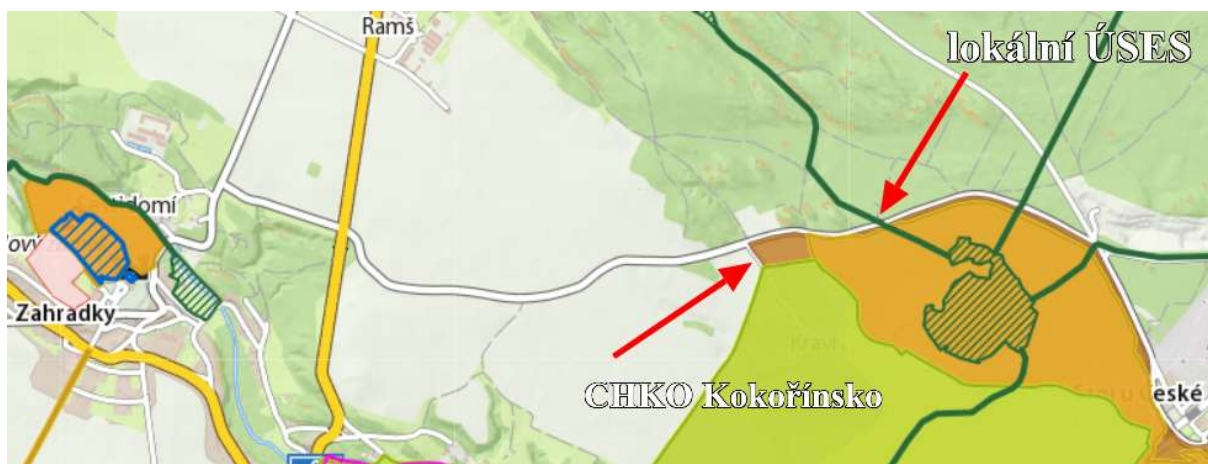
Vymezené prvky ochrany přírody (zdroj: <http://geoportal.kraj-lbc.cz/ochranaprirody>)

Projektové řešení se dotýká více pozemků, kompletní přehled je součástí samostatné přílohy. Řešená komunikace částečně tvoří hranici CHKO Kokořínsko. Navrhovaná opatření se však ZCHÚ nedotýkají, Komunikaci dále křížuje prvek lokálního ÚSES. Stávající alej (její fragmenty) nejsou registrovaným významným krajinným prvkem. Výskyt zjištěných zvláště chráněných druhů je součástí samostatného výčtu biologického posouzení (viz příloha).
