SITUACE  
CYKLOTRASA RAKOUSY  
ÚSEK VECHTROVNA-LÁVKA

| Název akce:<br>SOUVISLÁ ÚDRŽBA ČÁSTI CYKLOSTEZKY V OBCI RAKOUSY-ÚSEK VECHTROVNA-LÁVKA | | Generální projektant: | |
| SITUAČNÍ VÝKRES | | C.1 | |

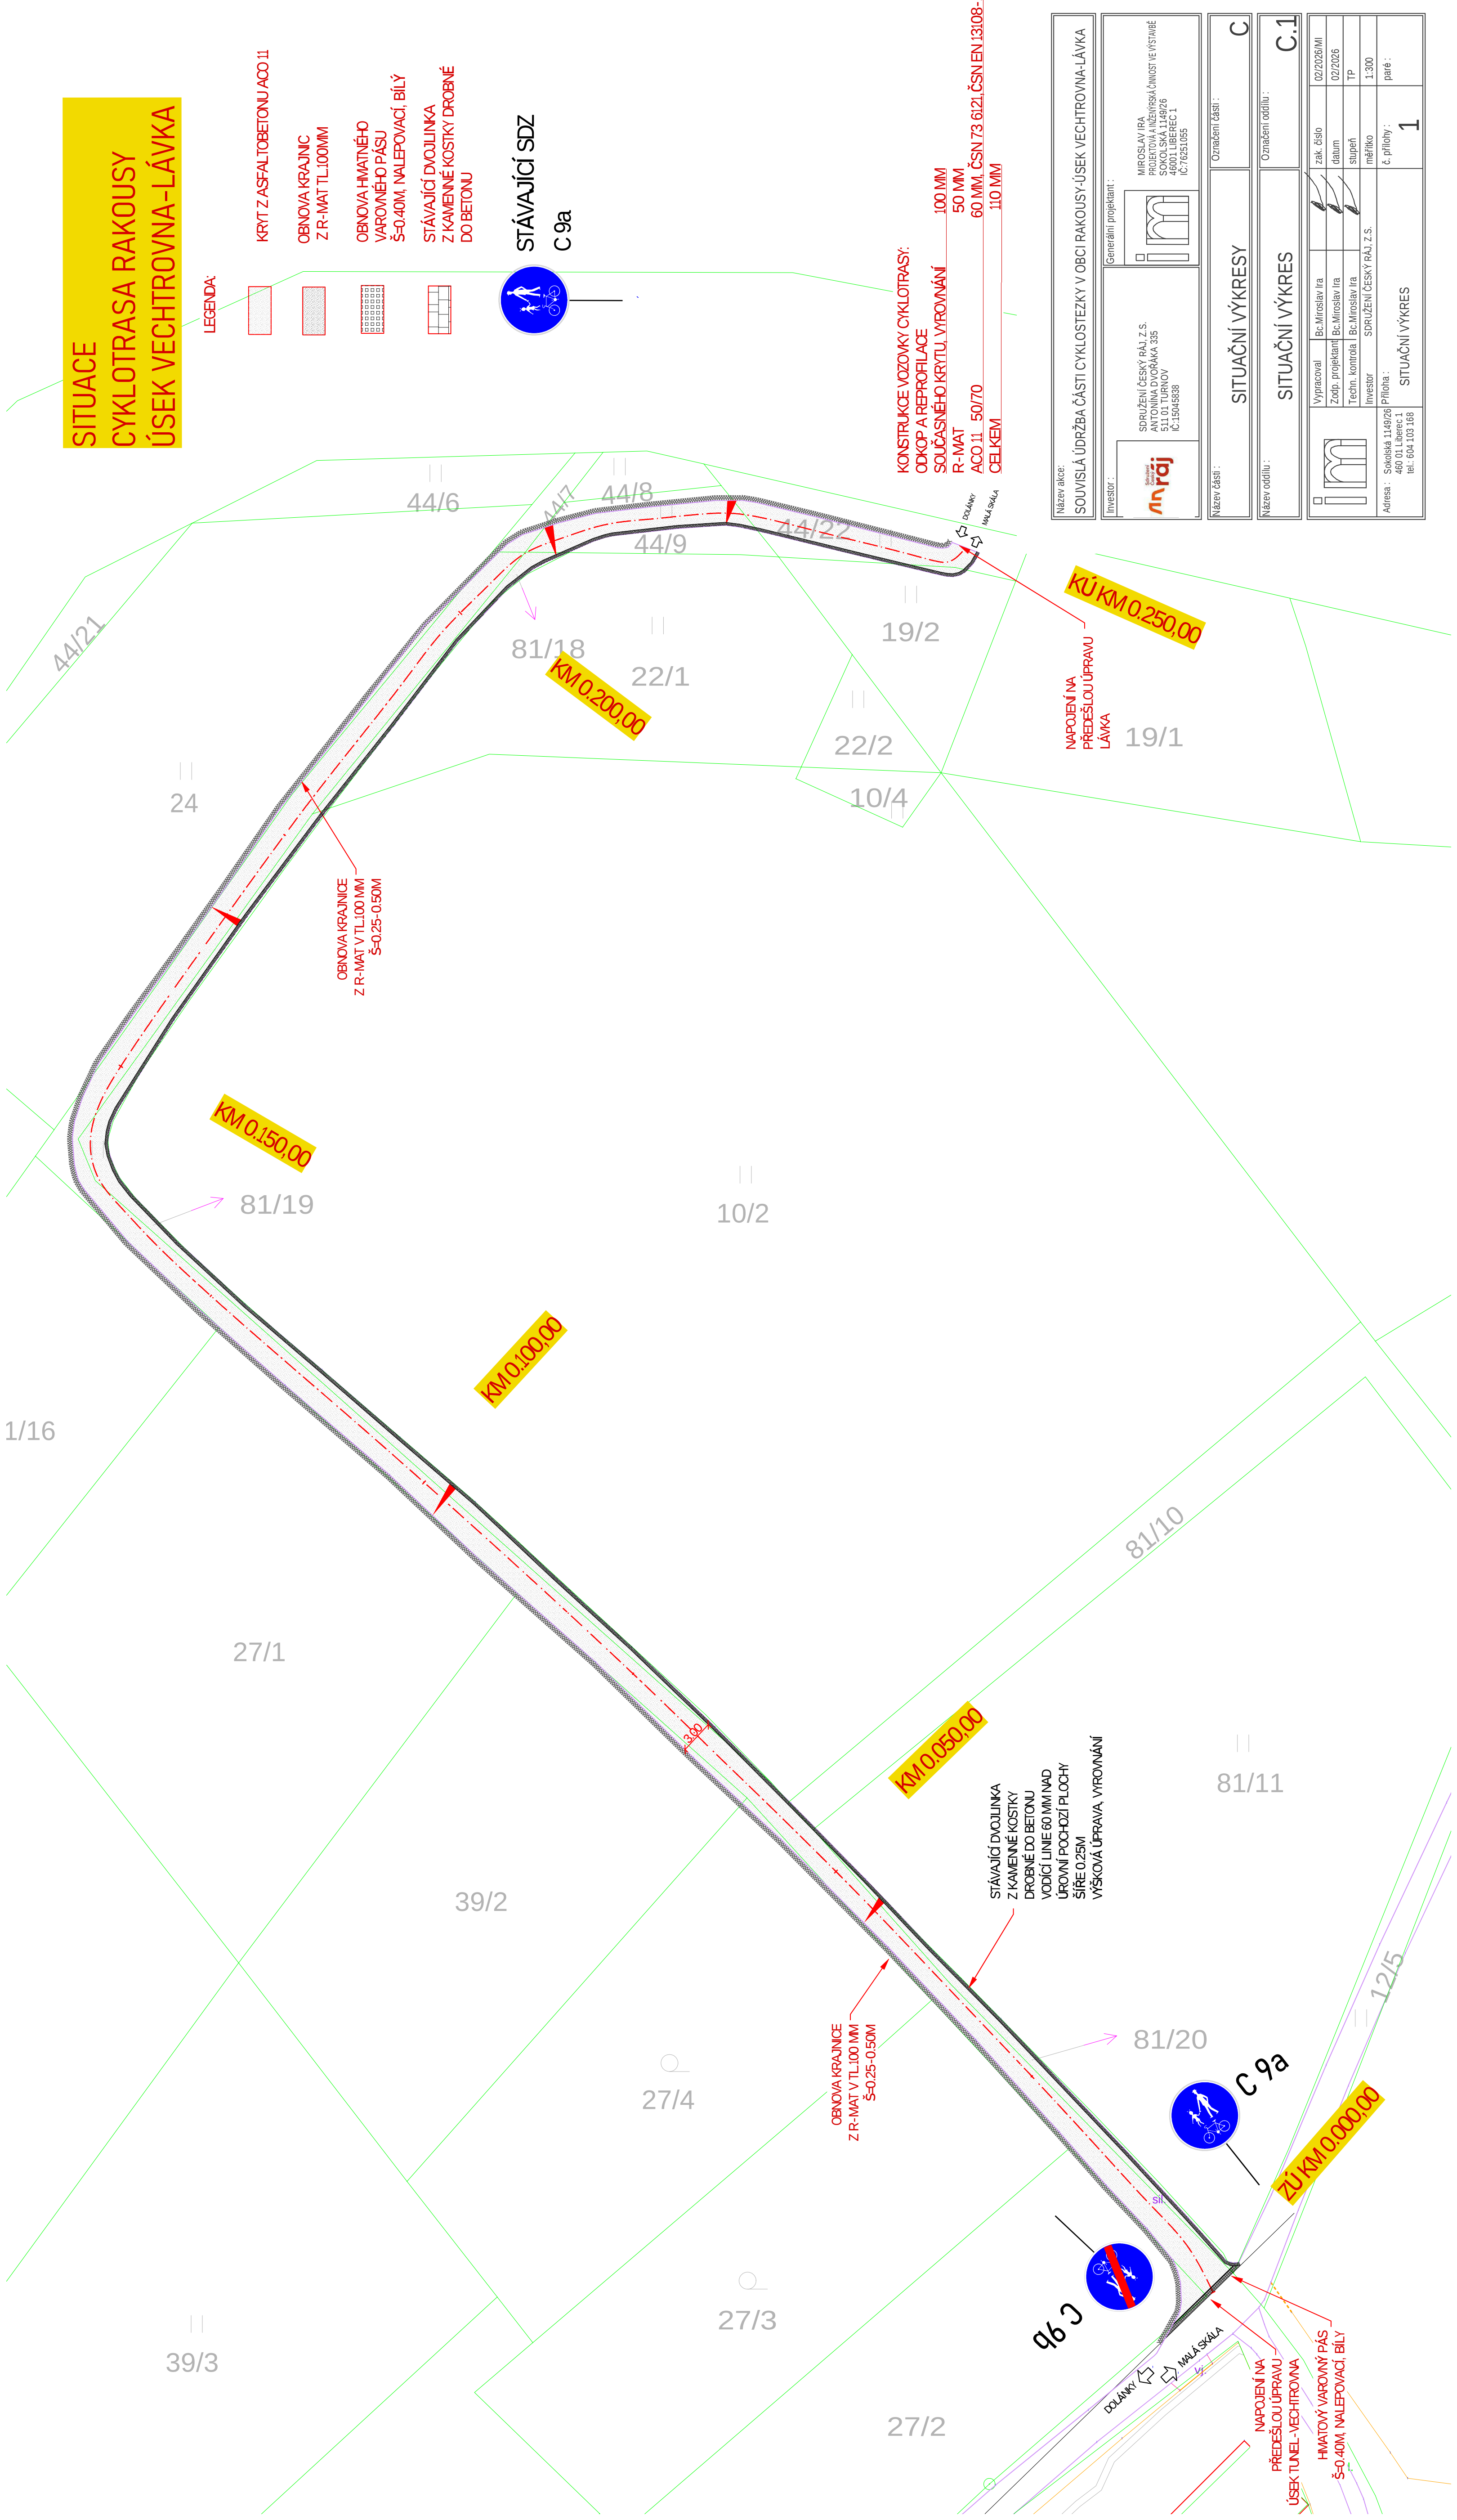
KONSTRUKCE VOZOVKY CYKLOTRASY:  
ODKOP A REPROFLACE  
SOUČASNĚHO KRYTLU, VYROVNÁNÍ

| R-MAT | 100 MM |
| ACO II | 50/70 |
| CELKEM | 110 MM |
