| <div>Ing.arch. T. Tzoumasová<br/>Rekonstrukce pam.obj.<br/>Cholina 161<br/>783 22 Cholina<br/>ttzoumasova@seznam.cz<br/>602 512 983</div> | Akce:<br><b>BÝVALÁ SPOŘITELNA<br/>ŠTERNBERK, RADNIČNÍ 80/18<br/>- KOMERČNÍ BANKA<br/>OPRAVA HAVÁRIE ULIČNÍ FASÁDY</b> | Vedoucí projektant:<br>Ing. arch. Taťána Tzoumasová | |
| Investor:<br>Město Šternberk, Horní nám. 78/16 | <b>VÝPIS ŘEMESLNICKÝCH VÝROBKŮ</b> | Stupeň: | Císlo výkresu: |

**2 kované zdobné prvky s makovicemi a rostlinnými prvky nad  
dvěma bočními štíty  
budova bývalé spořitelny, Šternberk**

# TRUHLÁŘSKÉ VÝROBKY

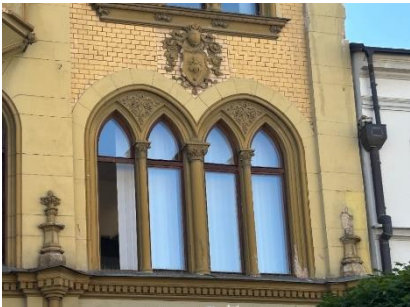
| ozn. | schematické vyobrazení | popis | umístění a počet kusů | | | | | rozměr | Povrchová úprava |
|---|---|---|---|---|---|---|---|---|---|
| <b>Tor 1</b> | | <p>Dřevěné okno stávající s nadsvětlíkem z lomených oblouků z dubu se zasklením trojsklem</p> <p>Zasklení: přezkontrolovat tmelení a opravit a doplnit je</p> <p>Kování: přezkontrolovat funkčnost, seřídít, vyčistit</p> <p>Materiál: dub</p> | | <b>6</b> | | | <b>6</b> | 2850x2800 | Obnovit nátěr v rozsahu rámu a křidel oken původní technologií - LUXOL Životnost nátěru min. 10 let |

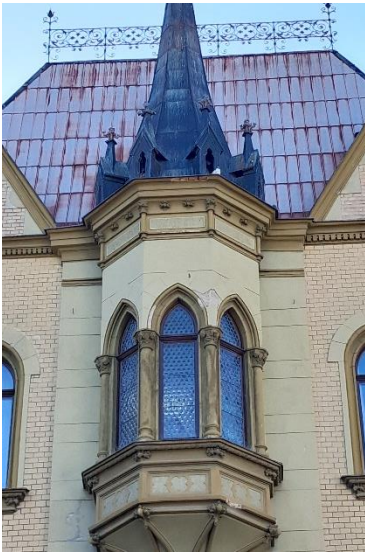
| ozn. | schematické vyobrazení | popis | umístění a počet kusů | | | | | rozměr | Povrchová úprava |
|---|---|---|---|---|---|---|---|---|---|
| <b>Tor 2</b> | | <p>Dřevěná okny stávající nadsvětlíkem z lomených oblouků z dubu se zasklením vitrážemi z bucen do olova</p> <p>Zasklení: vitráž z bucen do olova - přezkontrolovat tmelení a opravit a doplnit je</p> <p>Kování: přezkontrolovat funkčnost, seřídít, vyčistit</p> <p>Materiál: dub</p> | | | <b>3</b> | | <b>3</b> | 1050x2800 | Obnovit nátěr v rozsahu rámu a křidel oken původní technologií - LUXOL Životnost nátěru min. 10 let |

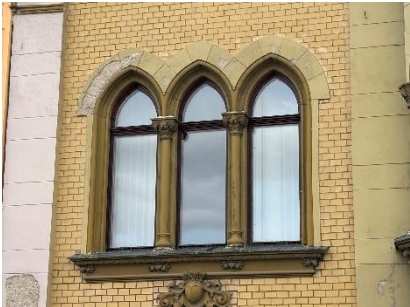
| ozn. | schematické vyobrazení | popis | umístění a počet kusů | | | | | rozměr | Povrchová úprava |
|---|---|---|---|---|---|---|---|---|---|
| <b>Tor 3</b> | | <p>Dřevěná stěna se 3 okny stávající s nadsvětlíkem z lomených oblouků z dubu se zasklením trojsklem</p> <p>Zasklení: přezkontrolovat tmelení a opravit a doplnit je</p> <p>Kování: přezkontrolovat funkčnost, seřídít, vyčistit</p> <p>Materiál: dub</p> | | | | 2 | 2 | 3500x2800 | Obnovit nátěr v rozsahu rámu a křídel oken původní technologií - LUXOL Životnost nátěru min. 10 let |

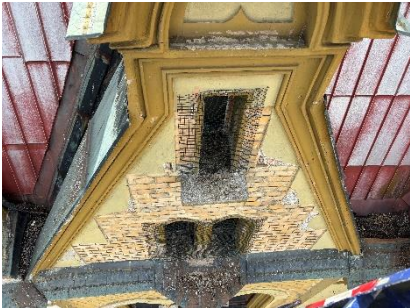
| ozn. | schematické vyobrazení | popis | umístění a počet kusů | | | | | rozměr | Povrchová úprava |
|---|---|---|---|---|---|---|---|---|---|
| <b>To 4</b> | | <p>Dřevěné okénko obdélníkové ve štítu, otevíravé stávající se zasklením vitráží s bucnami do olova</p> <p>Zasklení: vitráže z foukaných bucen do olova, po očištění a dezinfekci provést restaurování olověných spojů mezi bucnami a přezkontrolovat a vyspravit tmelení v rámu</p> <p>Kování: přezkontrolovat funkčnost, seřídít, vyčistit</p> | | | | 2 | 2 | 900x1500 | Celoplošná dezinfekce, odstranění holubího trusu<br>Obnovit nátěr v rozsahu rámu a křídel oken původní technologií - LUXOL Životnost nátěru min. 10 let |

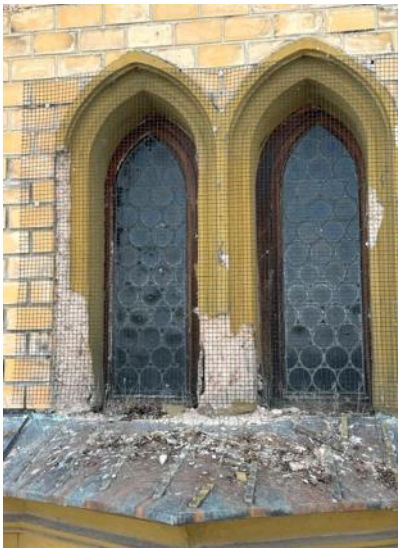
| | | | 1.NP | 2.NP | 3. NP | 4.NP | Celk | | |
|---|---|---|---|---|---|---|---|---|---|
| <b>To 5</b> | | <p>Dřevěné okno lomeně obloukové, otevíravé stávající se zasklením vitráží s bucnami do olova</p> <p>Zasklení: vitráže z foukaných bucen do olova, po očištění a dezinfekci provést restaurování olověných spojů mezi bucnami , přezkontrolovat a vyspravit tmelení k rámu</p> <p>Kování: přezkontrolovat funkčnost, seřídít, vyčistit</p> | | | | <b>4</b> | <b>4</b> | 900x1500 | <p>Celoplošná dezinfekce, odstranění holubího trusu</p> <p>Obnovit nátěr v rozsahu rámu a křídel oken původní technologií - LUXOL</p> <p>Životnost nátěru min. 10 let</p> |

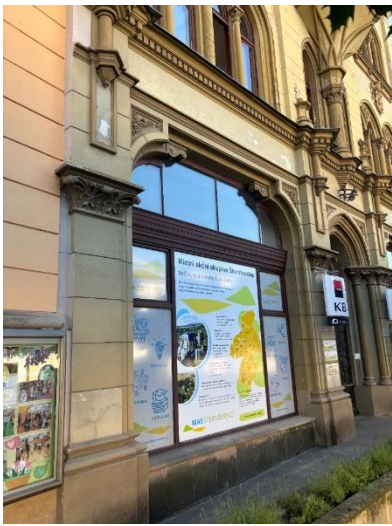
| | | | 1.NP | 2.NP | 3. NP | 4.NP | Celk | | |
|---|---|---|---|---|---|---|---|---|---|
| <b>Tr 1</b> | | <p>Dřevěný výkladec s otevíravými okénky s mohutným poutcem, členěný, stávající</p> <p>Zasklení: vakuované izolační sklo</p> <p>Kování: přezkontrolovat funkčnost, seřídít, vyčistit</p> | <b>2</b> | | | | <b>2</b> | 3500x2800 | <p>Obnovit nátěr v rozsahu rámu a křídel oken původní technologií - LUXOL</p> <p>Životnost nátěru min. 10 let</p> |
