Půdorys střechy

Navržený stav

Projektant:		Výpracoval:	
Ing. Karel Vrbický		Vrbický	
Akce:		Oprava střešního pláště sportovní haly č.p. 1037 Holubova ul., Holice v Čechách	
Výkres:		Půdorys střechy NAVRŽENÝ STAV	
Investor:		Město Holice, IČ: 00273571 Holuba 1, 53401 Holice	
Zakázka:		---	
Měřítko:		1:100	
Datum:		07/2017	
Č. výkr.		5.

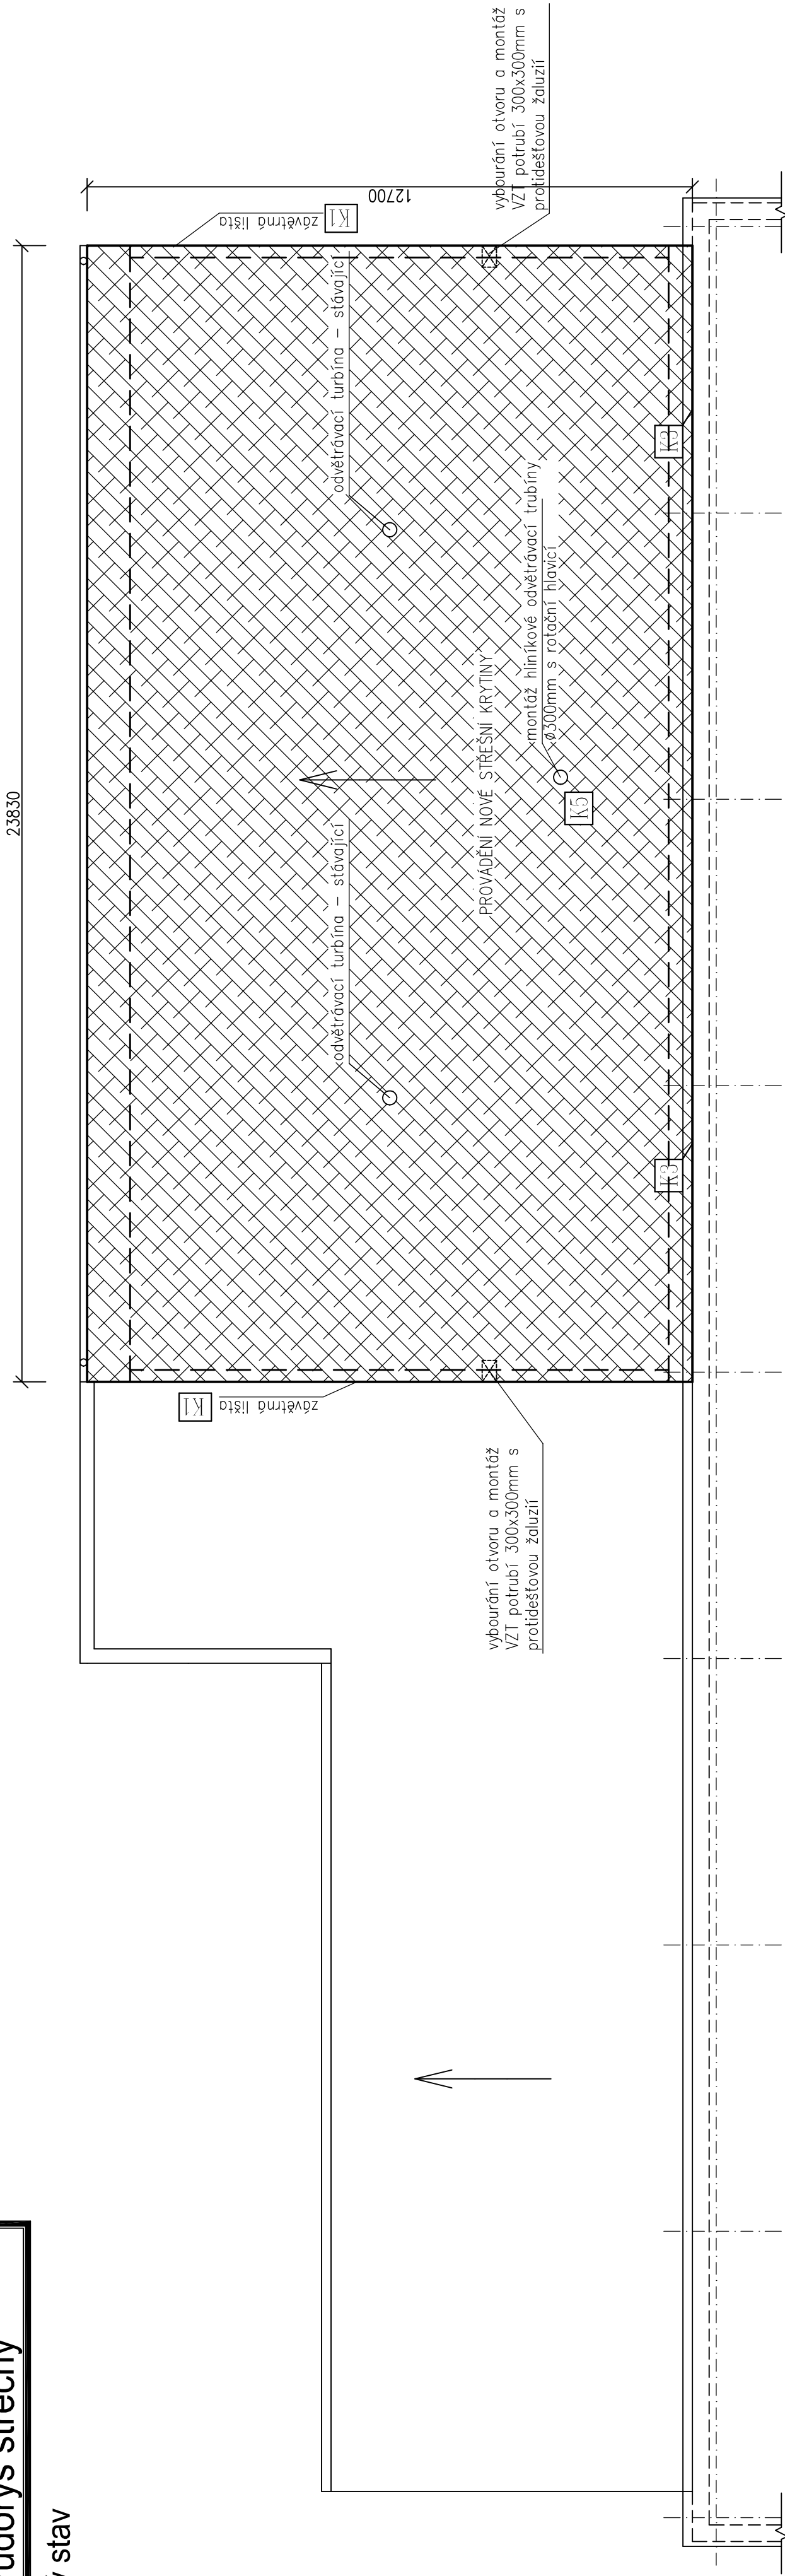
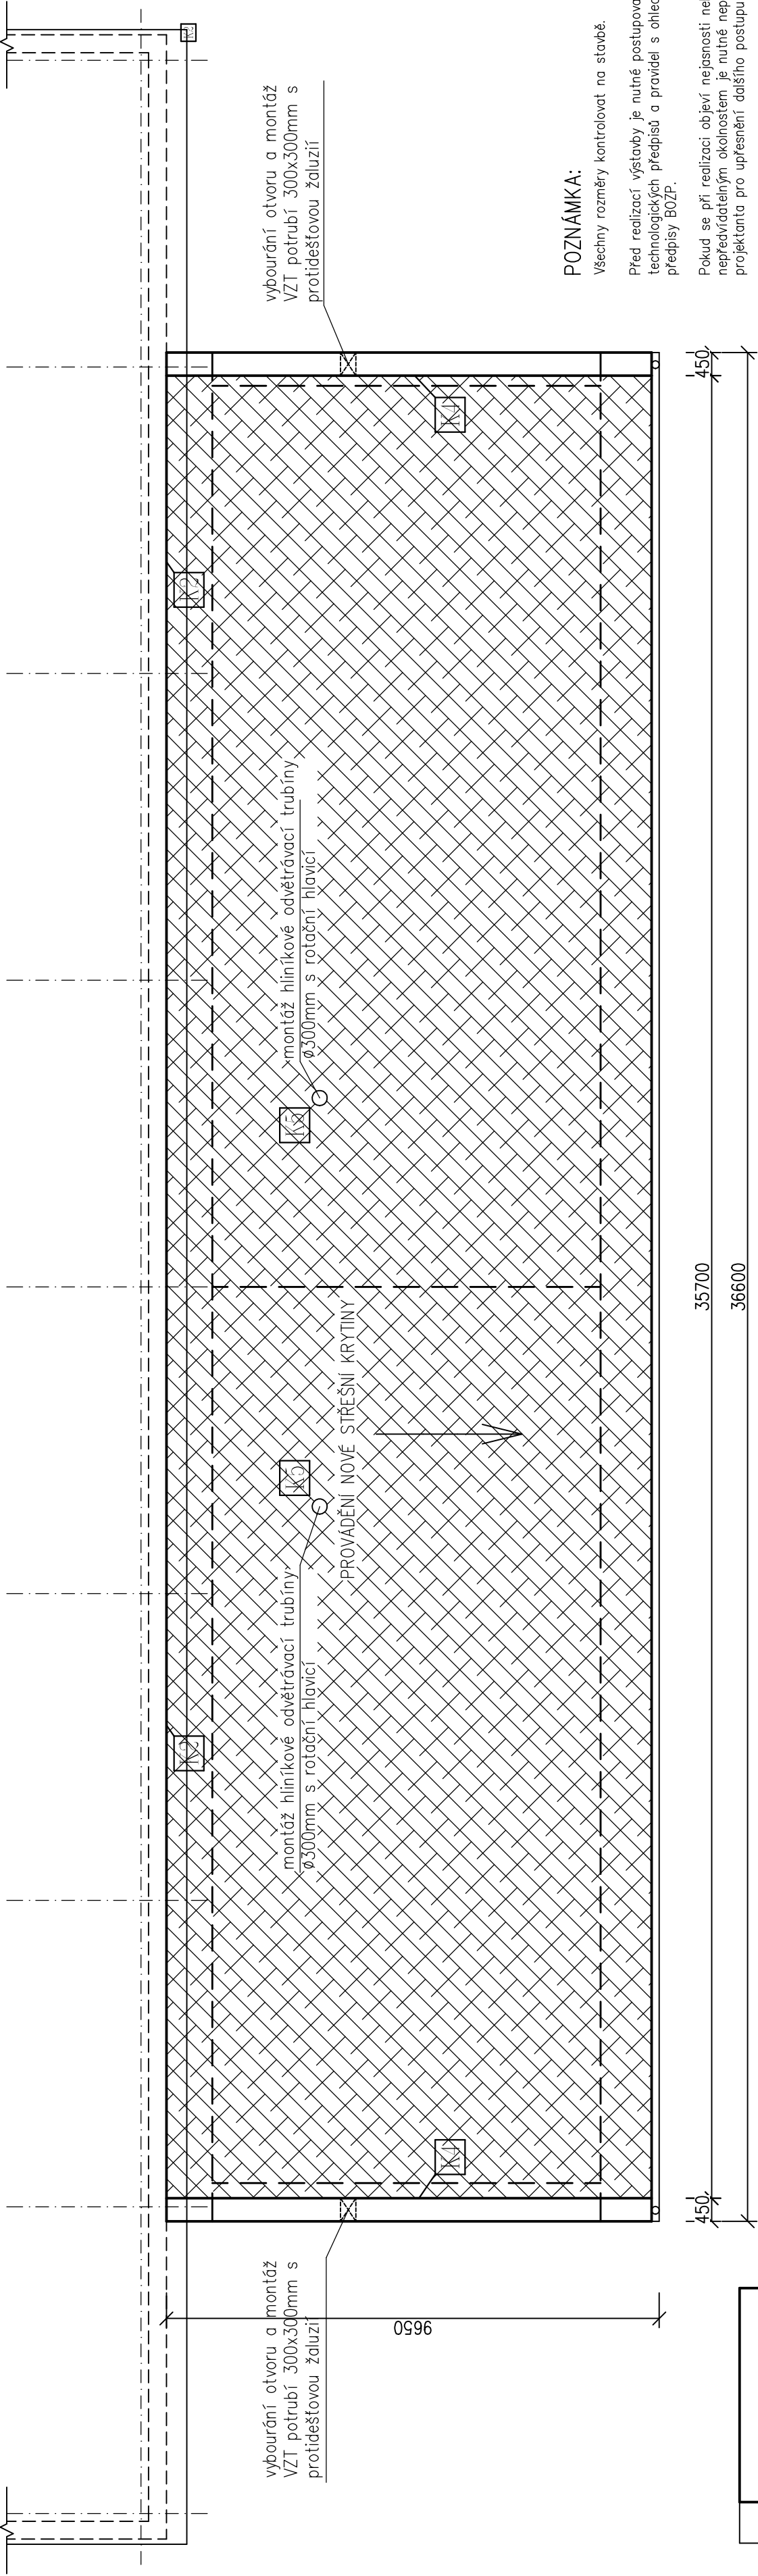
PROVEDENÍ TEPELNÉ IZOLACE A STŘEŠNÍ KRYTINY Z FOLIE PVC

BLESKOSVODY – před prodáváním prací demontovat a po provedení nové střešní krytiny provést opětovnou montáž vč. prodloužení katvicích prvků

Stávající krytina
šatny – bez úprav

Provádění nové krytiny

Stávající krytina sportovní haly – bez úprav
