Detail skladby

Stávající stav

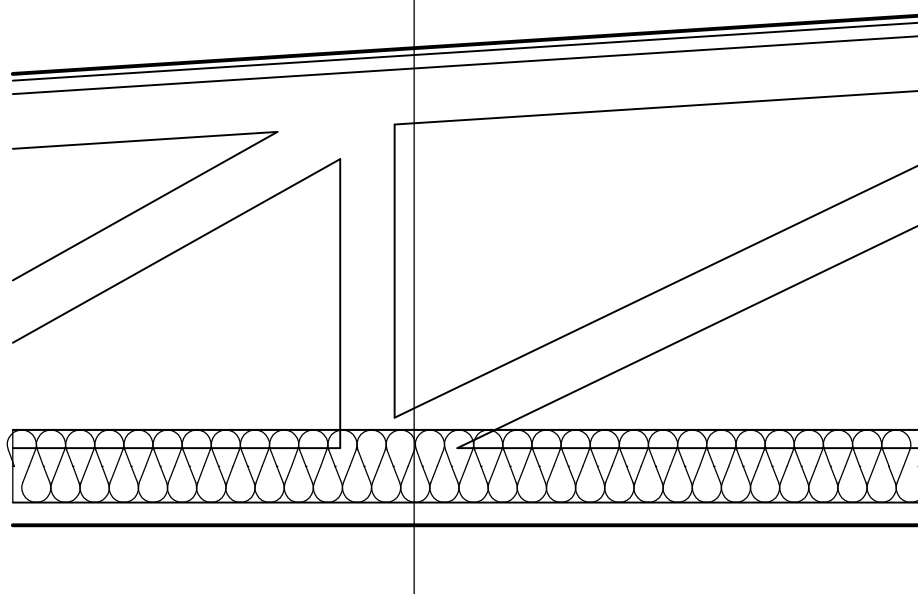
- eloxovaný plech – stávající
- dřevěné pobočí – stávající
- střešní vazník – stávající
- difuzní folie – stávající
- tepelná izolace – stávající
- parozábrana – stávající
- SDK podhled – stávající
