Objekt :
SO 105 Kalová čerpárna a zahustění přebytkového kalu

Název přílohy :
Dosazovací nádrž - půdorys, řez

Akce :
Obnova a modernizace ČOV Bruntál, 3. etapa

Číslo přílohy :
D.1.1 - 5.b.9

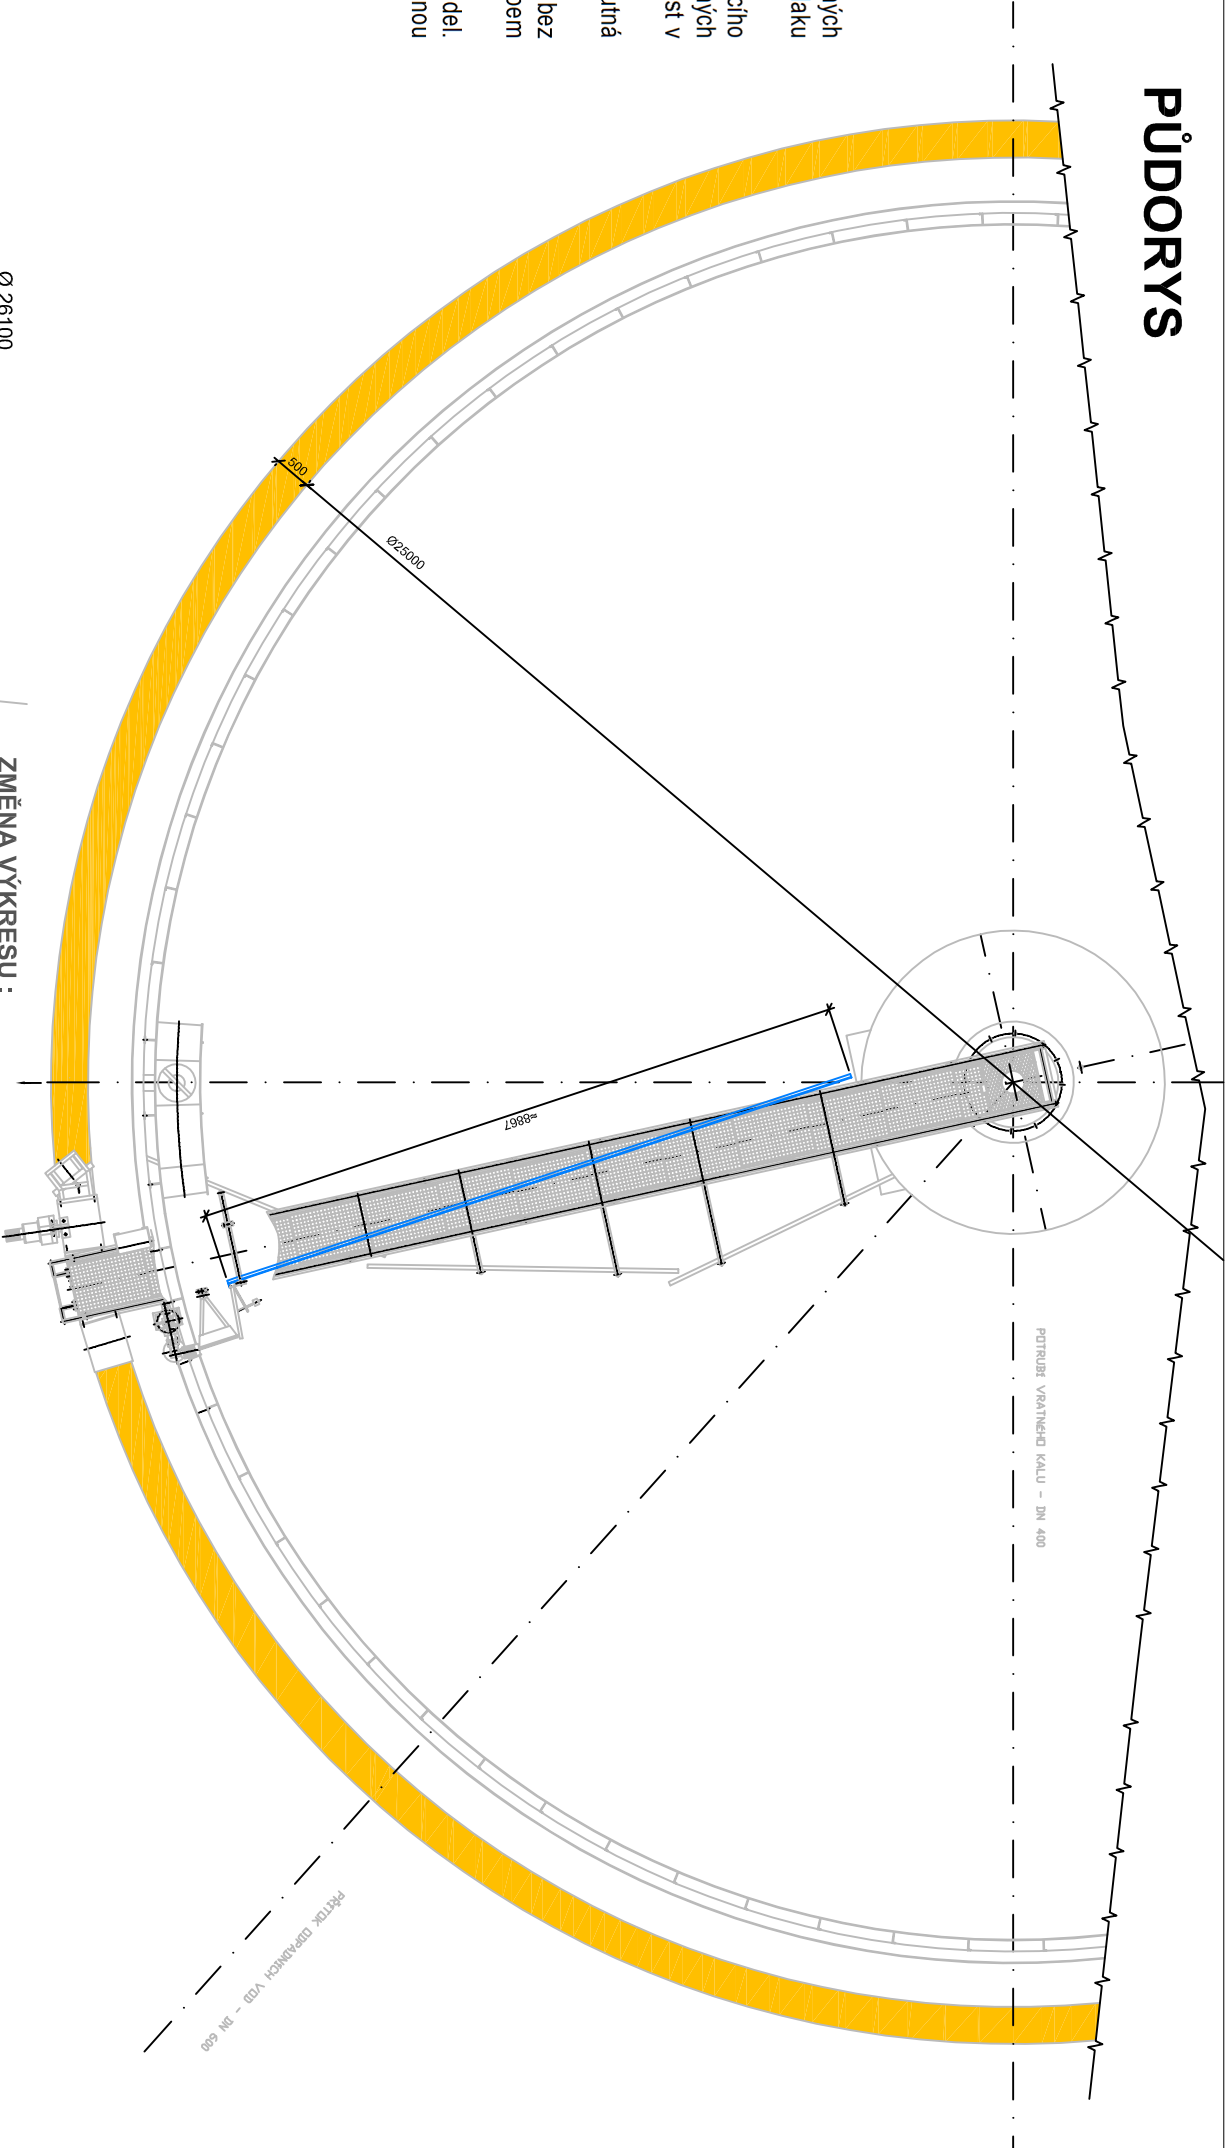
PŮDORYS

- Postup sanace :
- Narušenou pojezdovou dráhu bude nutné sanovat – osekání nesoudržných betonů, tryskání vysokotlakým vodním paprskem s rotační tryskou, o min tlaku 140 Mpa, obsluhovaným speciálně proškoleným personálem .

- Speciální sanační, thixotropní, reprofilační malta tř. R4 bez spojovacího můstku. Náhrada konstrukčního betonu na svíslých a vodorovných konstrukcích. Možnost ruční i strojní aplikace. Malta odolná CHRL. Pevnost v tlaku min. 50 N/mm2, vrstva 6 -40 mm.

- Penetrace povrchu epoxidovou pryskyřicí s posypem křemičitého písku, nutná dvojnásobná penetrace nátěrem.
 - Trojnásobný nátěr dvousložkové ručně aplikované, bezrozpuštědlové (bez plniv) vysoce elastické membrány na bázi polyurey samonivelační s posypem s křemičtím pískem.

- Jednosložkový barevný polyuretanový nátěr s nízkým obsahem rozpuštědel. Nátěr musí být odolný vůči UV záření, nízkoviskózný, vytvrzuje vzdušnou vlhkostí, ohnivzdorný.
