**Expertní zpráva č.  
2100 J 330**

**Objednatel:** Krajská správa silnic Libereckého kraje, příspěvková organizace  
České mládeže 632/32  
Liberec VI, 460 06  
IČO: 70946078  
DIČ: CZ70946078

**STP KAMENNÉHO MOSTU PONIKLÁ**  
**most ev. č. 290-023**

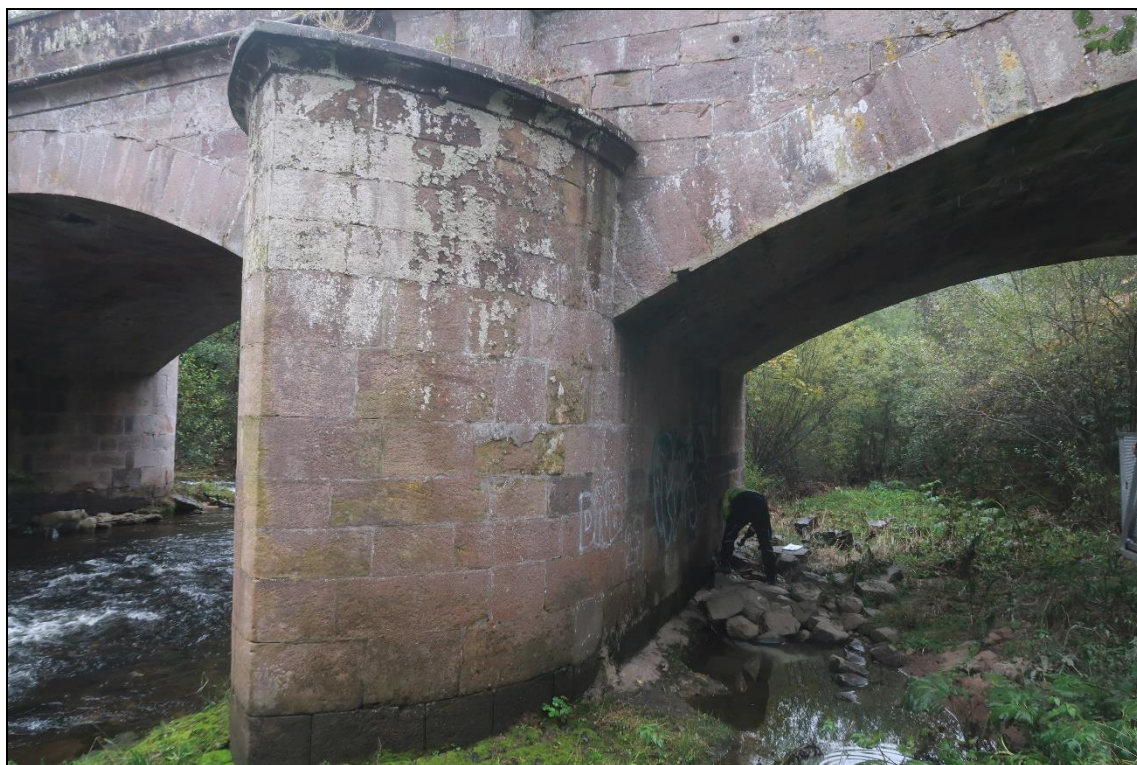
**Foto 21:** Pole 1 – pohled na čelní zeď a pilíř P2 (pohled po proudu), na pilíři bílá krusta

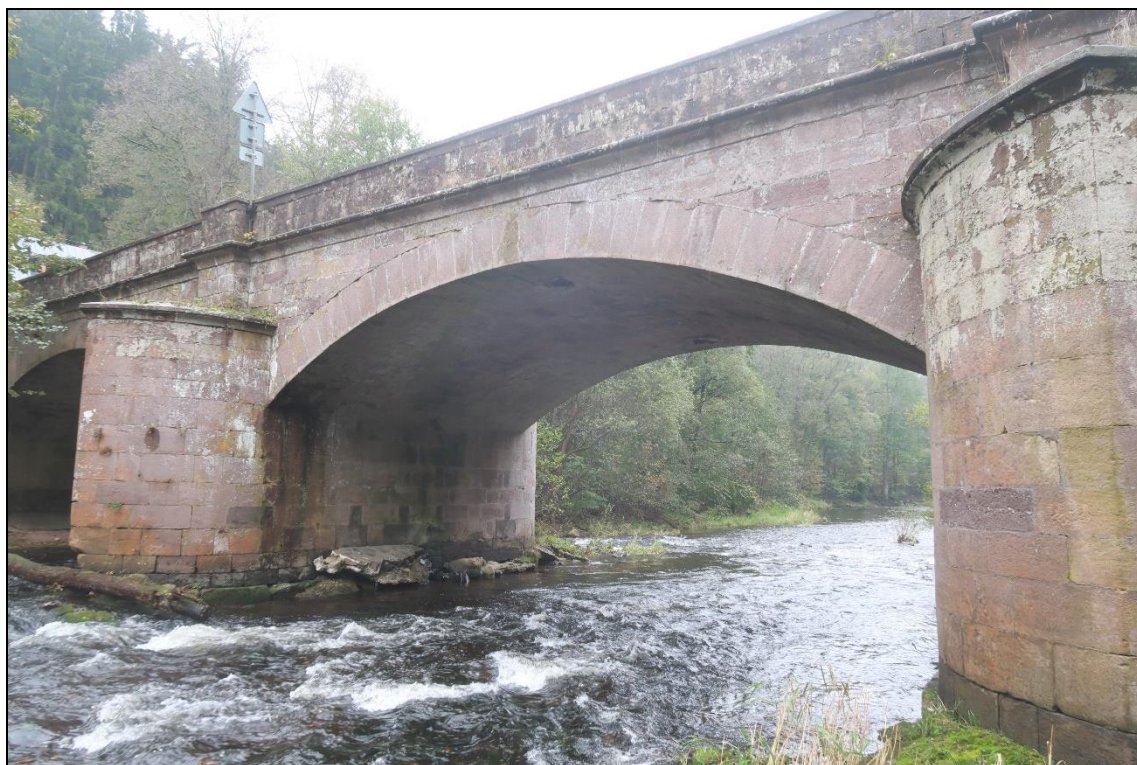
**Foto 27:** Pole 2 – pohled na celé pole (čelní zeď mezi pilíře P2 a P3)

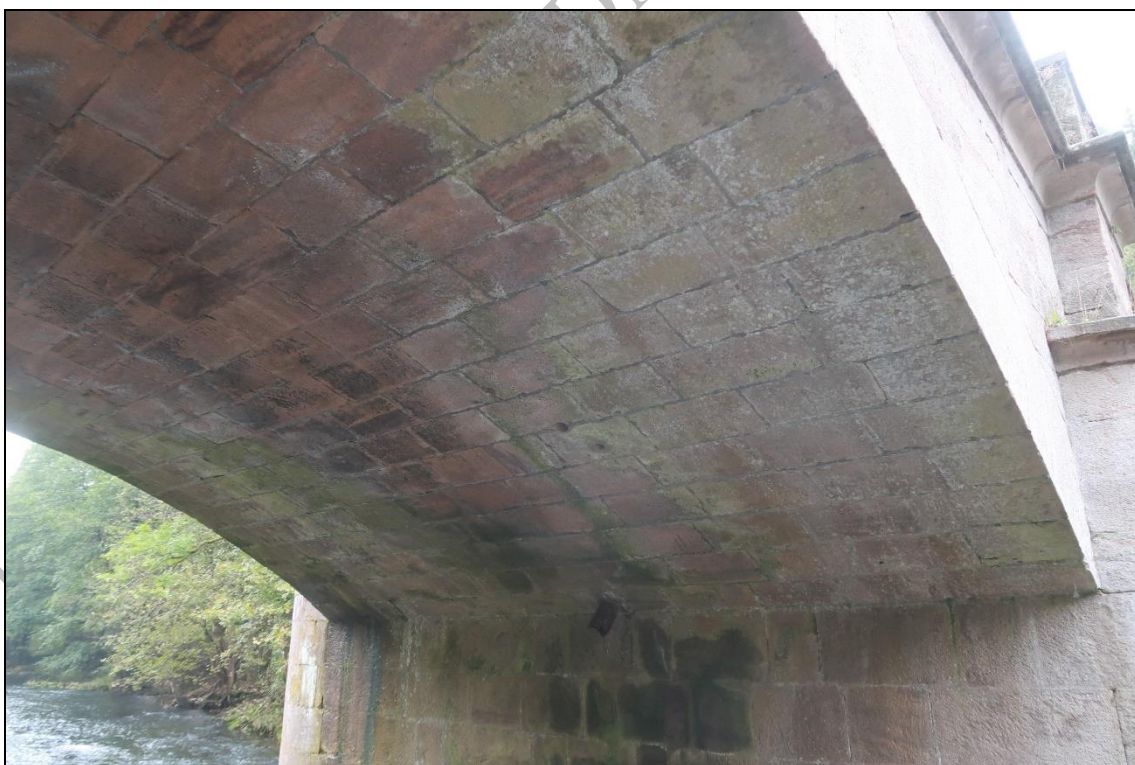
- Na líce dřívků, pilířů i opěr dlouhodobě prosakuje voda. Povrch zdiva je převážně mokrý, místy porostlý zelenou řasou, případně pokryt výluhy či výkvěty (například foto 13, 15, 29, 30, 35, 38, 49 aj., Příloha 1).

**Foto 36:** Pole 2 – pohled na spodní líc klenby směrem k pilíři P3 (strana pole 3), na spodním lící je patrné zatékání srážkové vody, rozsah je však menší než v poli 1 a 3, nevíce je patrné v oblastech při krajích klenby (první cca 1 až 2 m)

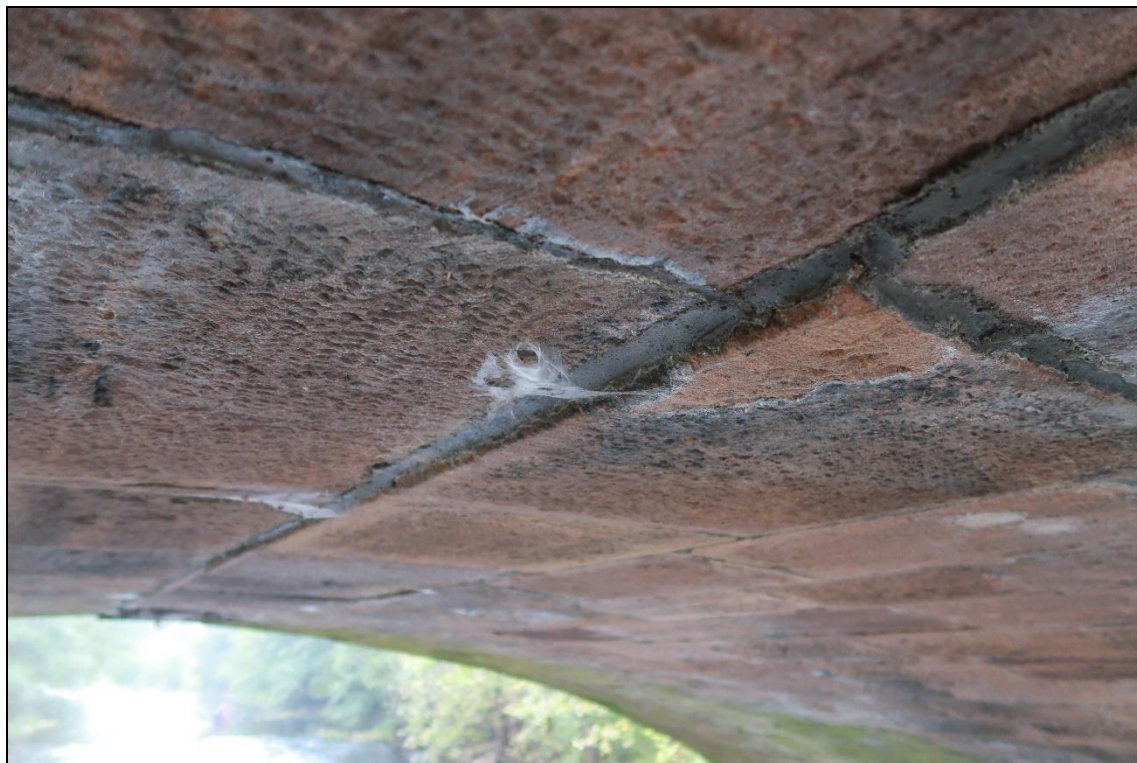
**Foto 41:** Pole 2 – oblast vrcholu, pohled na vysunutý klenák, výsuv o cca 2 až 3 cm, viditelné rovněž cementové spárování

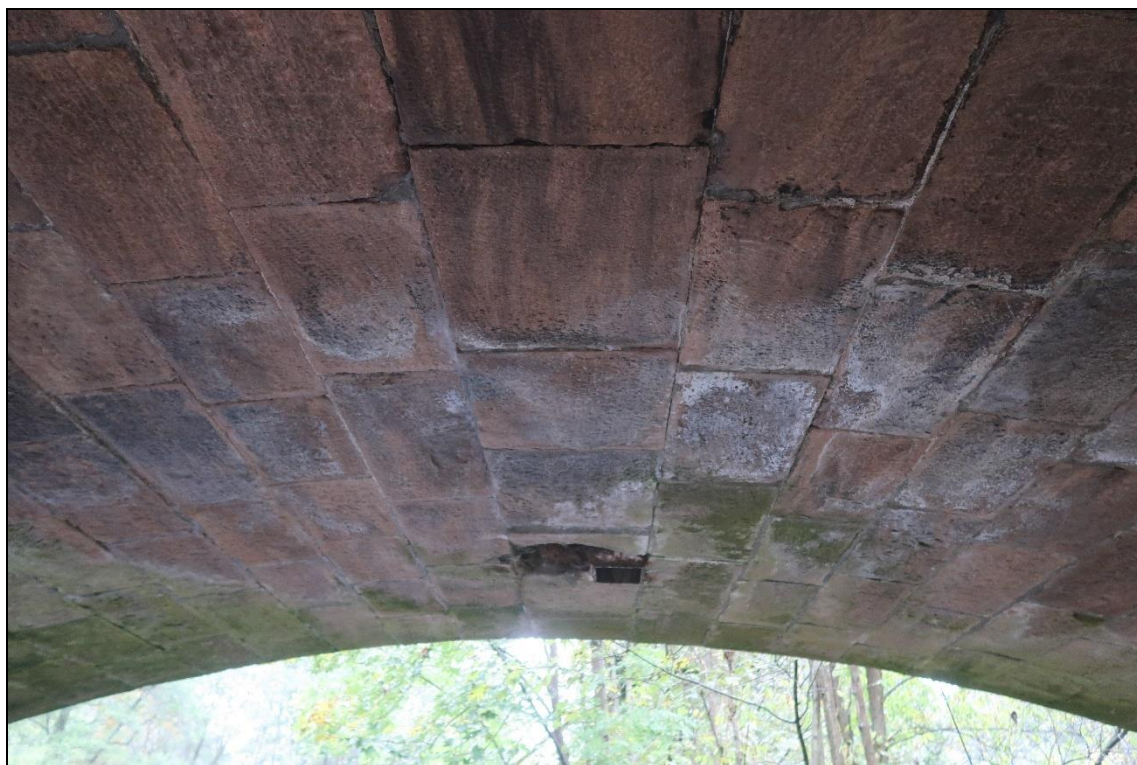
**Foto 51:** Pole 3 – pohled na vrchol klenby, ve vrchole jsou patrné bílé výluhy, pravděpodobně soli

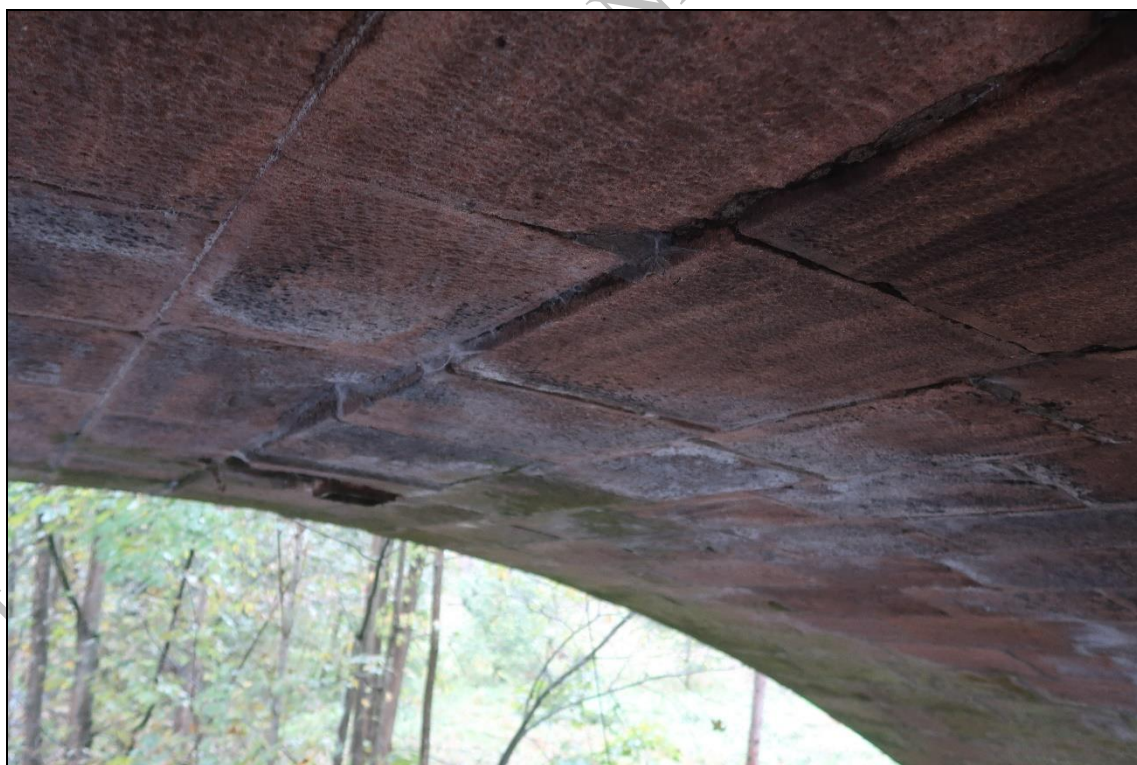
**Foto 52:** Pole 3 – pohled na vrchol klenby, detail linie klenáků, klenáky jsou povysunuty nad líc zbylého zdiva

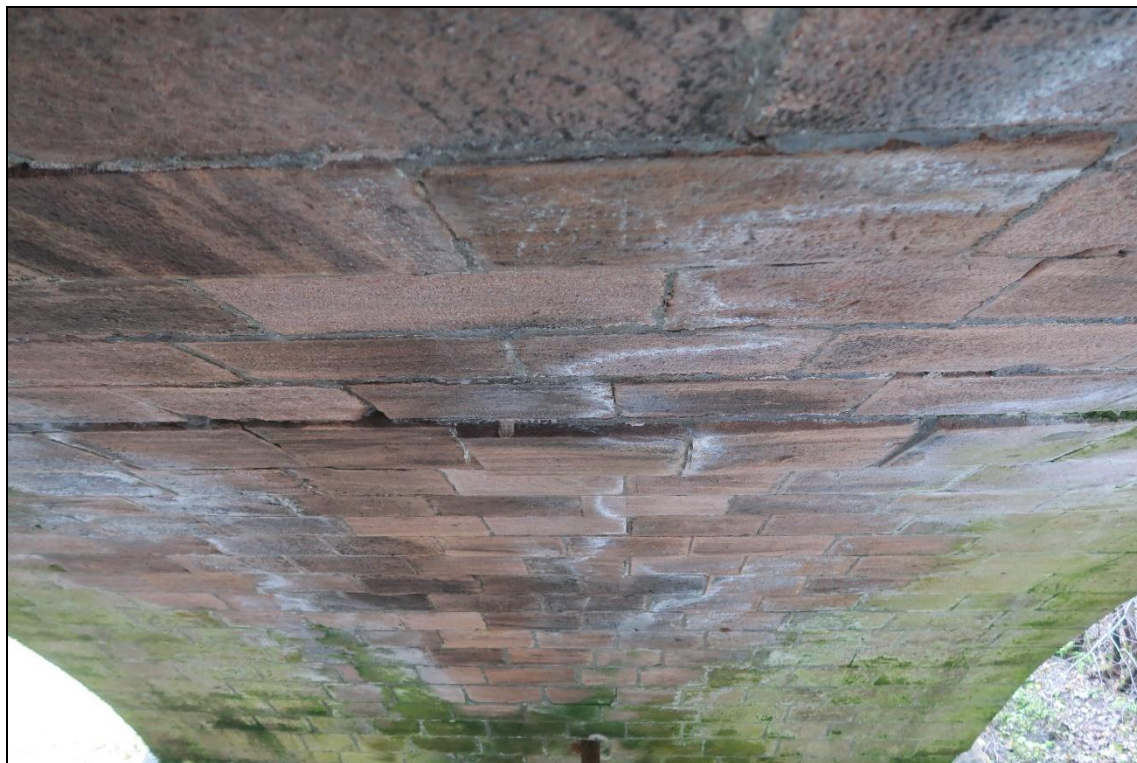
- Na všech polích je patrná vystouplá řada klenáků, nejvíce v poli 3, kde hodnota odsazení klenáků dosahuje 5 až 6 cm (foto 53, 54, 55 a 56, Příloha 1). S největší pravděpodobností se však nejedná o závadu, ale skutečnost příslušící době výstavby a samotné aktivaci klenby.

**Foto 53:** Pole 3 – pohled na vrchol klenby, detail linie klenáků, klenáky jsou povysunuty nad líc zbylého zdiva, vysunutí se zvětšuje ke středu, dosahuje 5 až 6 cm

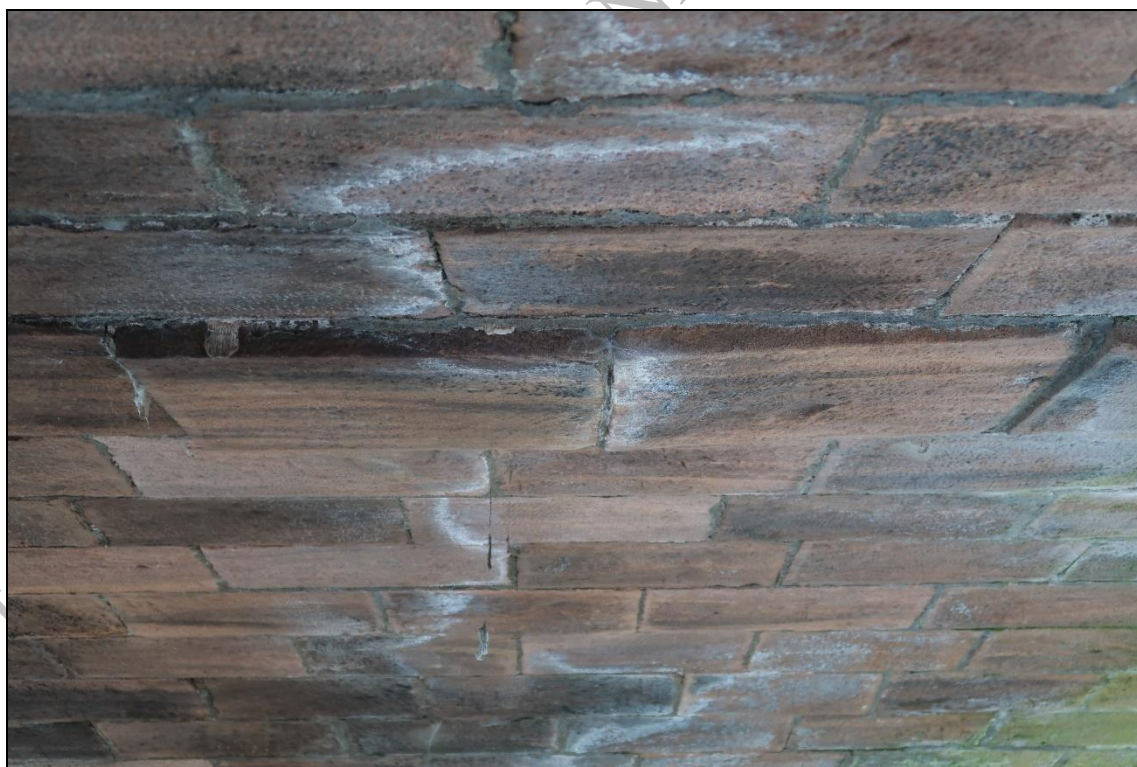
**Foto 54:** Pole 3 – detail povysunutých klenáků cca v místě podélné osy

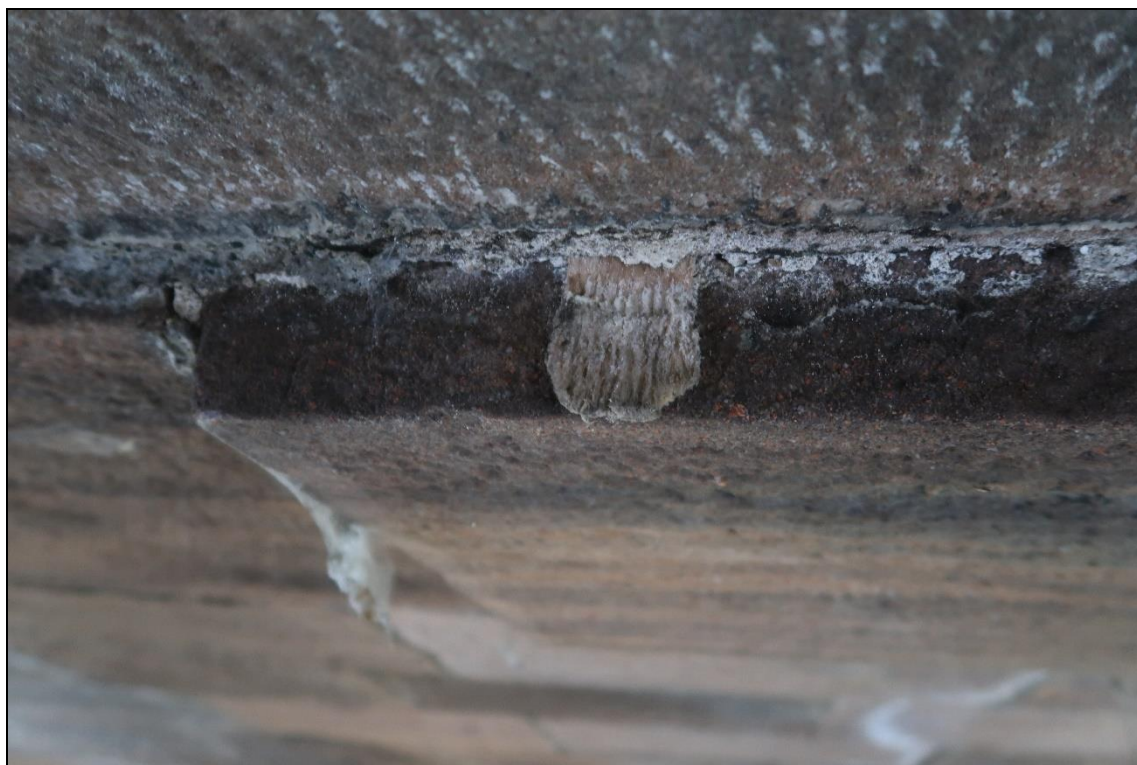
**Foto 55:** Pole 3 – detail vysunutého klenáku (včetně osazeného dřevěného klínku)

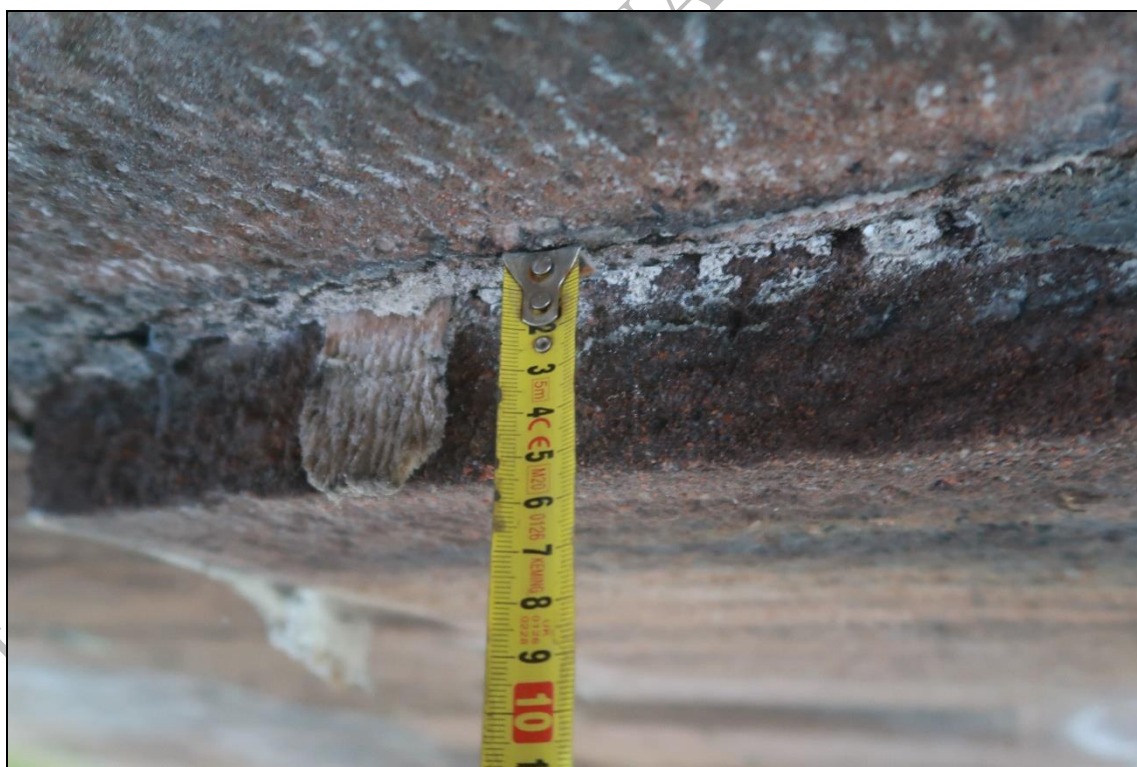
**Foto 56:** Pole 3 – detail vysunutého klenáku (včetně osazeného dřevěného klínku), změřeno cca 5 až 6 cm

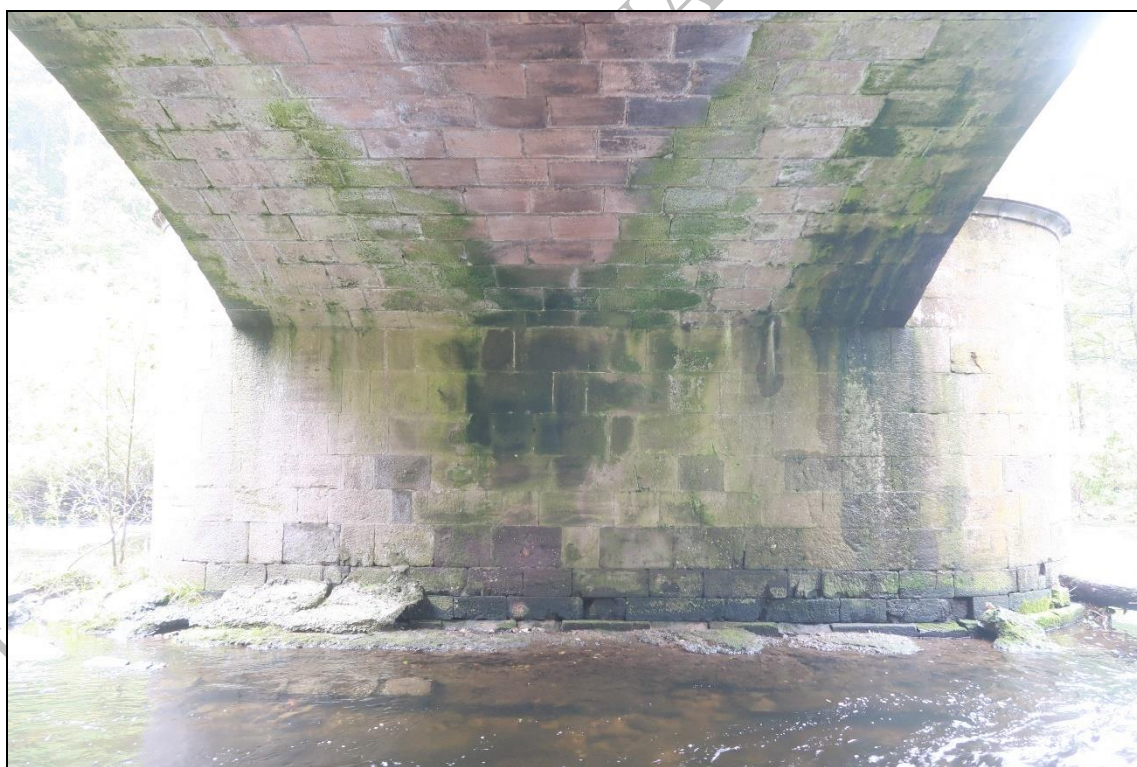
**Foto 58:** Pole 3 – pohled na pilíř P3, na klenbě patrné průsaky především z oblastí krajů klenby, které se směrem k pilíři rozšiřují, u pilíře na úrovni hladiny jsou vidět zbytky betonového opevnění (límce), které je však již zcela rozpadlé

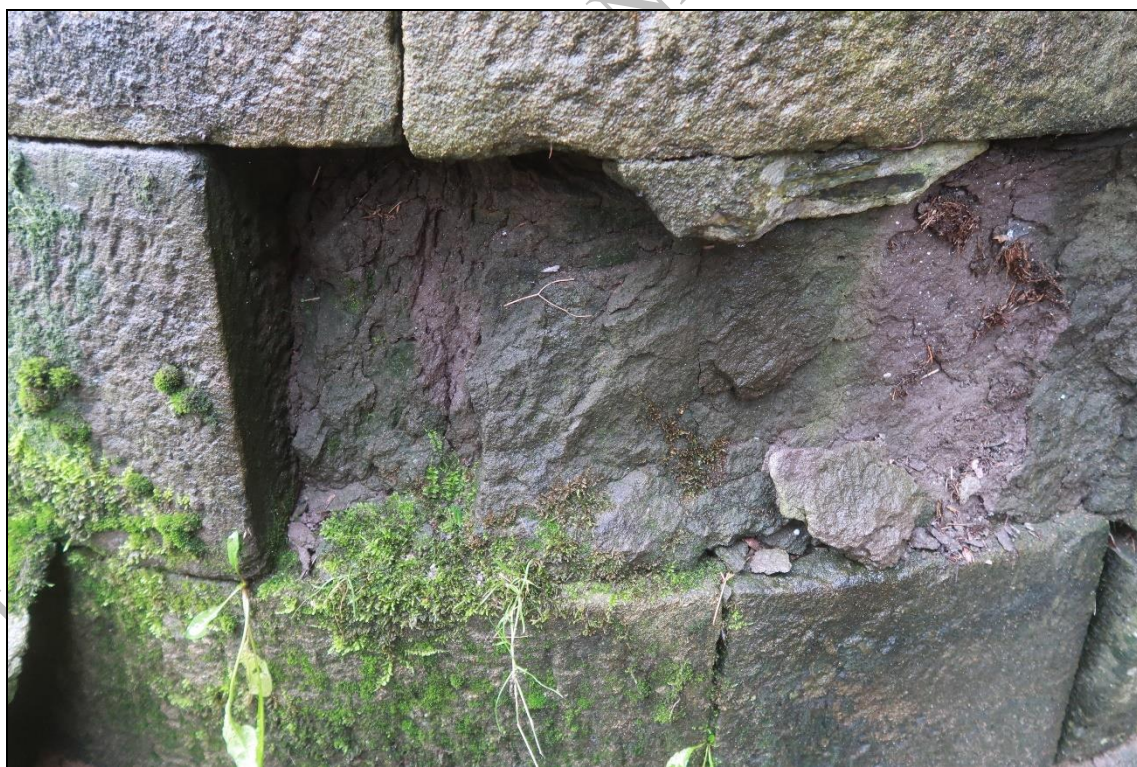
- Na opěře O4 je mrazový rozpad kamene do hloubky až 14 cm (foto 65, 66 a 67, Příloha 1).
- Okolo obou dřívků cca na úrovni vodní hladiny jsou přítomny rozvolněné (zbytkové) kusy ochranného límce z monolitického betonu případně se zbytky kamenů (například foto 31 až 34, příloha 1). Obdobný stav lze pozorovat i opěry O4.

**Foto 66:** Pole 3 – pohled na část křídla přiléhající k opěře O4, rozpad kamene vlivem vody a mrazu do hloubky 12 až 14 cm - detail

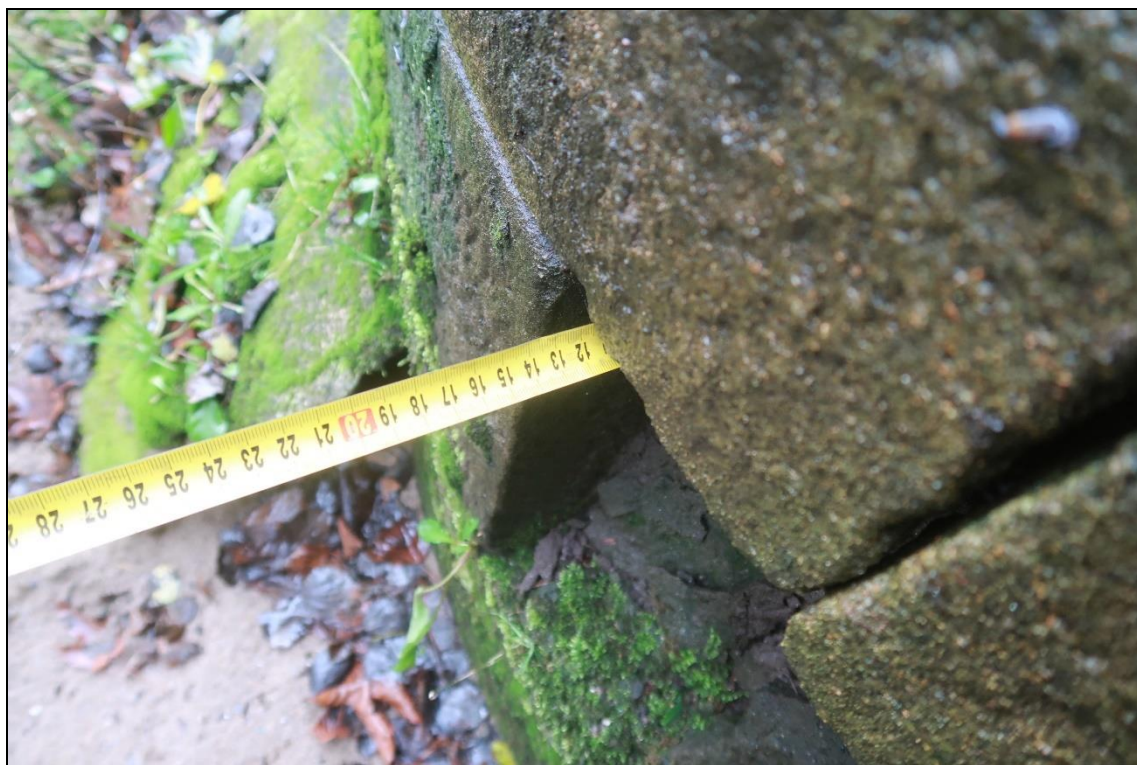
**Foto 67:** Pole 3 – pohled na část křídla přiléhající k opěře O4, rozpad kamene vlivem vody a mrazu do hloubky 12 až 14 cm – detail včetně měření

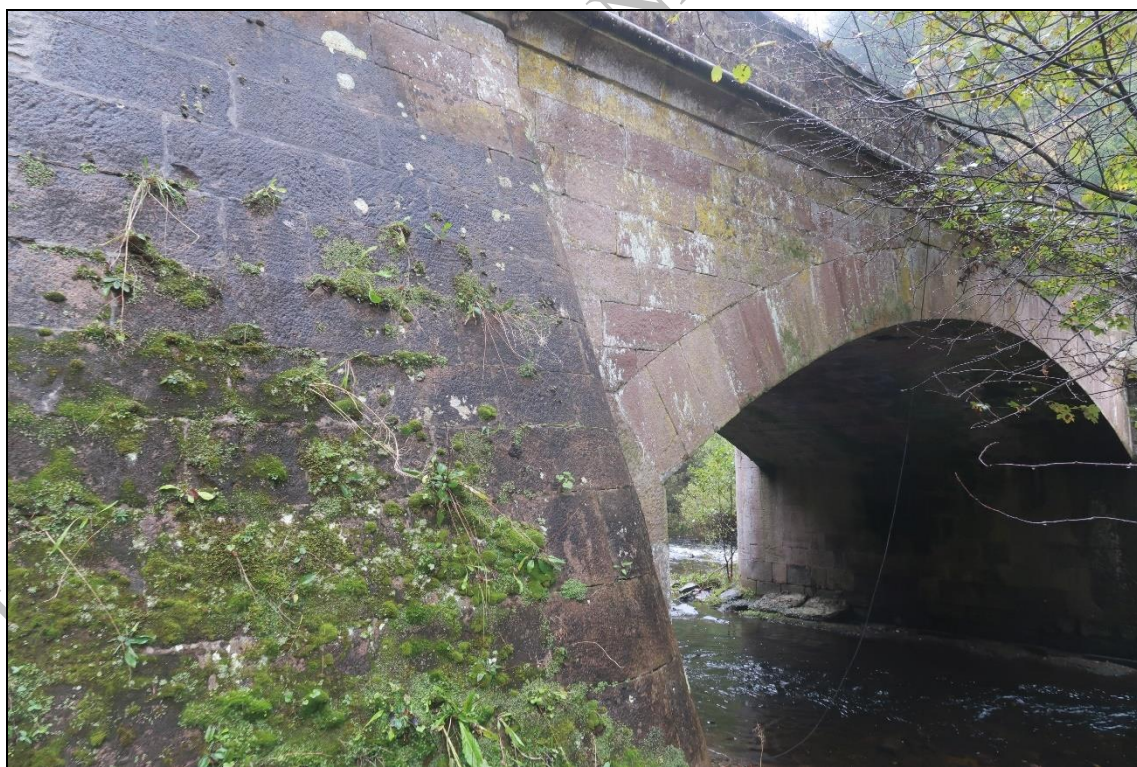
**Foto 68:** Pole 3 – pohled na čelní zeď přilehlou k opěře O4, zeď pokryta mechy a lišejní

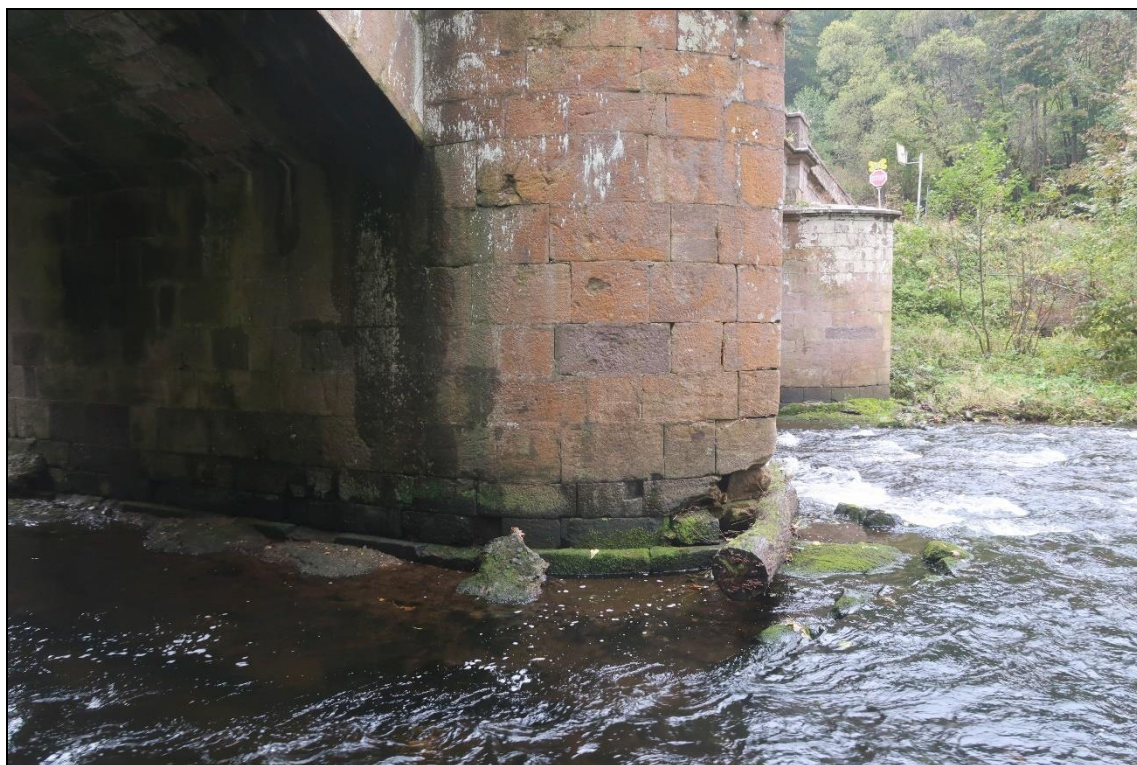
- Na návodním zhlaví dřívku pilíře P3 je přítomna lokální porucha zdiva do hloubky až 45 cm (foto 69 a 70, Příloha 1). Zdivo nad poruchou nevykazuje prozatím známky rozvolnění, či jiného poškození.

**Foto 69:** Pole 3 – pohled na pilíř P3, návodní oblast, rozsáhlá lokální porucha zdiva, zasahující cca 2 až 3 řady nad patním límcem, rozpad pískovce až do hloubky cca 45 cm

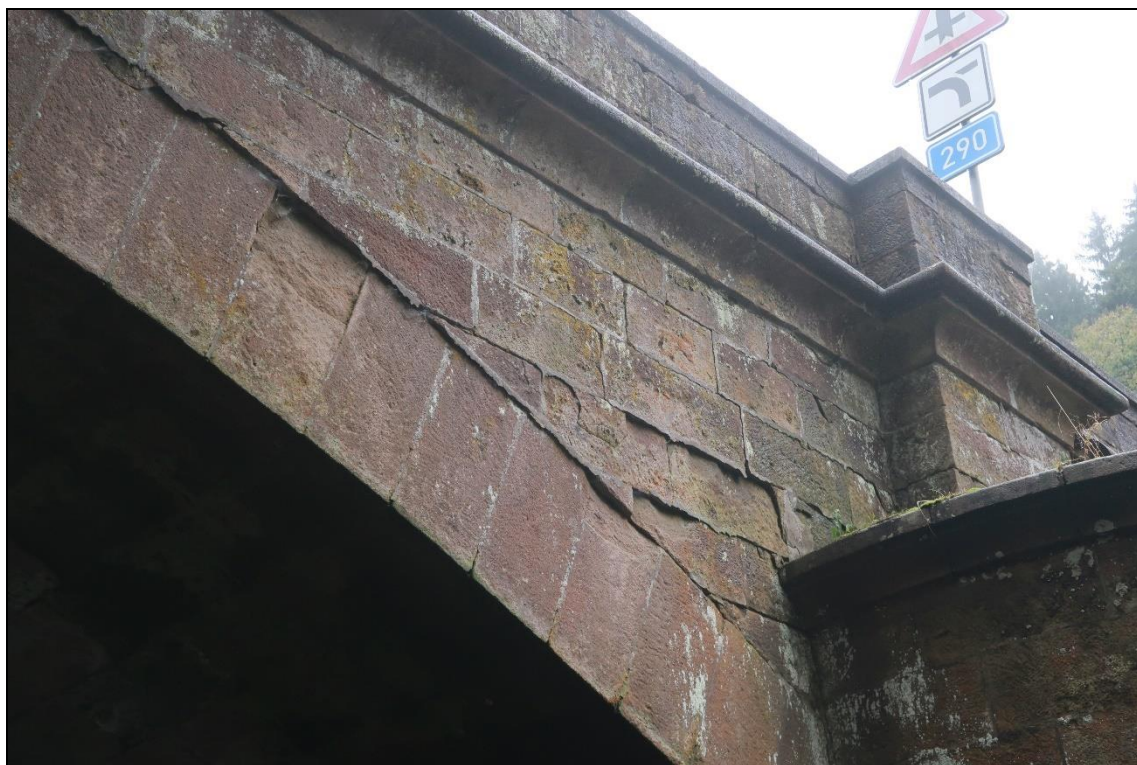
- V celé ploše čelních zdí lze pozorovat vypadané spárování v různých hloubkách. Místy jsou přítomny kameny s mrazovým rozpadem v hloubce 5 až 7 cm (spíše ojedinělé, foto 71 a 72, Příloha 1). Běžná hloubka mrazového narušení je do 1 cm.
- V rámci prohlídky bylo pozorováno mírné vysunutí čelních zdí (o cca 1 až 2 cm). Na styku čelní zdi a římsy jsou viditelné poškozené (olámané) kameny a vegetace (foto 83 a 84, Příloha 1).
- Zábradelní část čelních zdí je rozvolněná, chybí malta ve spárách. Stříšky čelních zdí jsou pokryty mechy a zelenou řasou, na styku stříšek chybí malta ve spárách.

**Foto 71:** Pole 3 – pohled na čelní zeď přilehlou k pilíři P3, patrný je rozpad povrchu pískovce čelní zdi, vlivem mrazu a vody, hloubka odpadlé vrstvy cca 5 až 7 cm, na místě zůstává cementové přespárování

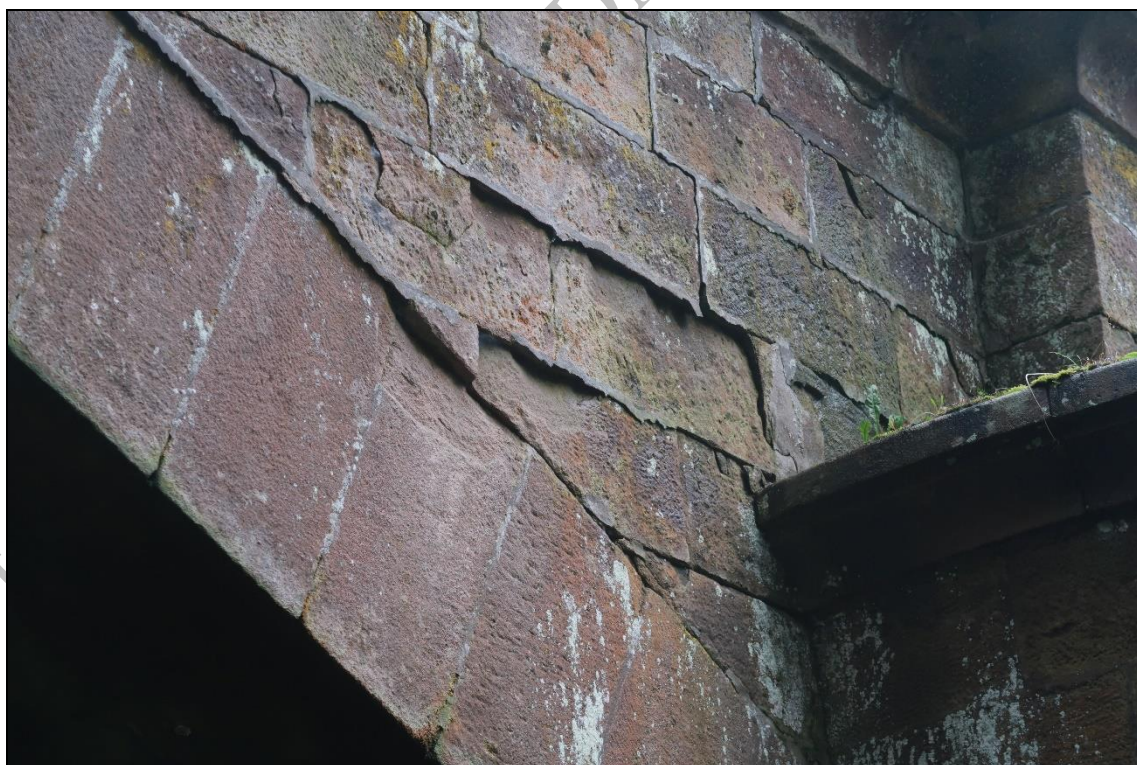
**Foto 72:** Pole 3 – pohled na čelní zeď přilehlou k pilíři P3, detail z předcházející fotografie

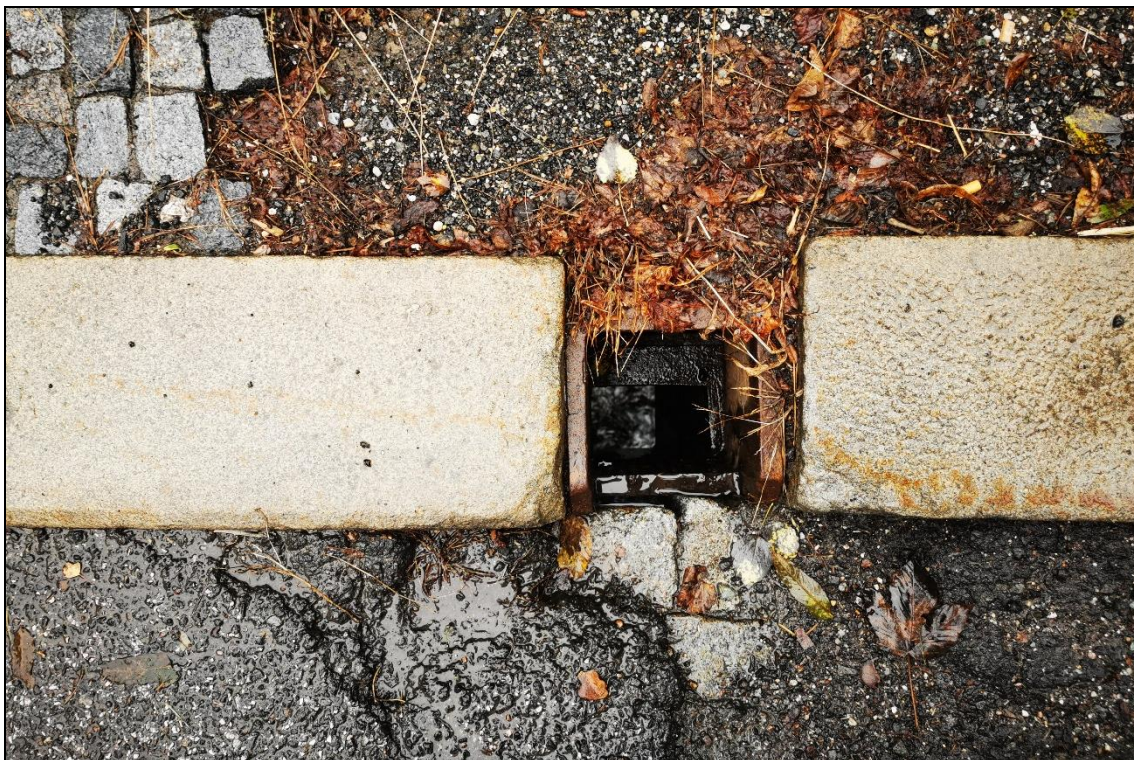
- Vozovka mostu je nerovná, místy potrhaná, lokálně vyspravovaná, v okamžiku prohlídky v krajnicích přítomny louže (foto 78, 81, Příloha 1).
- Chodníky mostu jsou nerovné, porostlé vegetací a zanesené blátem. Obrubníky propadlé, místy chybí dlažební kostky. Horší stav je na levé straně mostu.
- U některých z odvodňovačů chybí vtokové kryty (foto 75 až 77), případně u některých je omezen průtok (ucpáno listím aj.) foto 76.

**Foto 77:** Pohled na prosedlý obrubník a vrcholový odvodňovač (průhled na vodní hladinu), chybí vtokový kryt

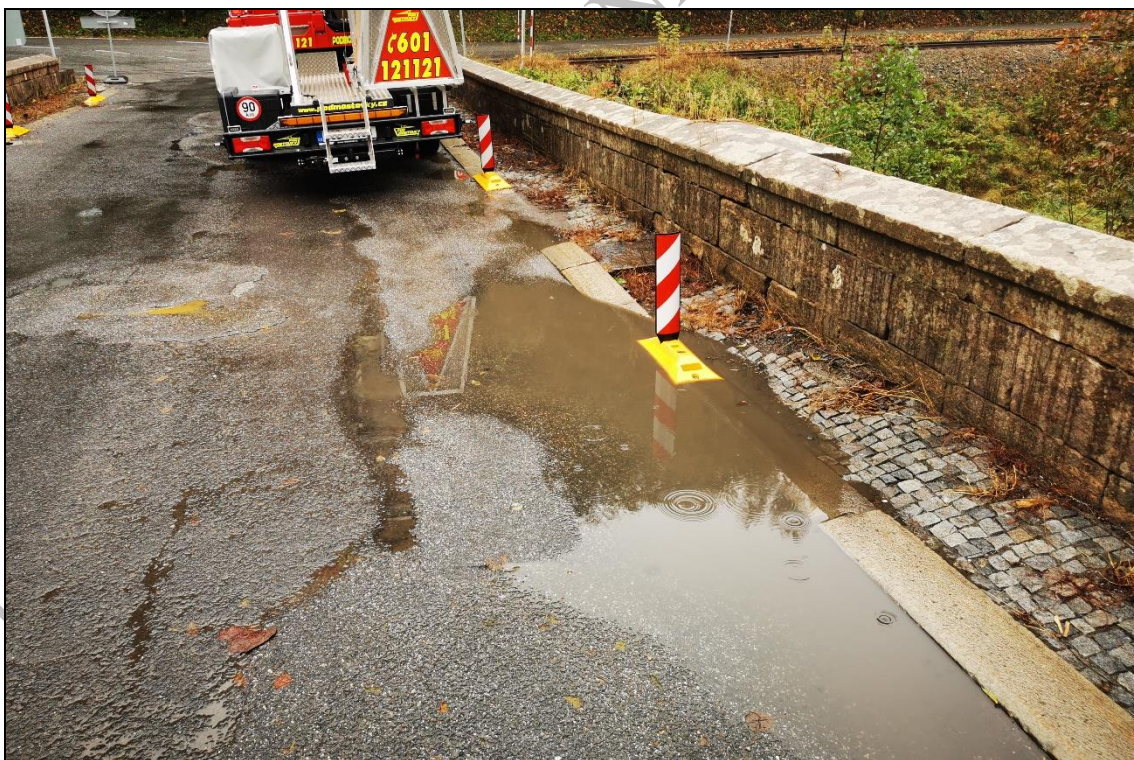
**Foto 78:** Pohled na nerovný povrch komunikace, tvoří se rozsáhlé kaluže na vozovce

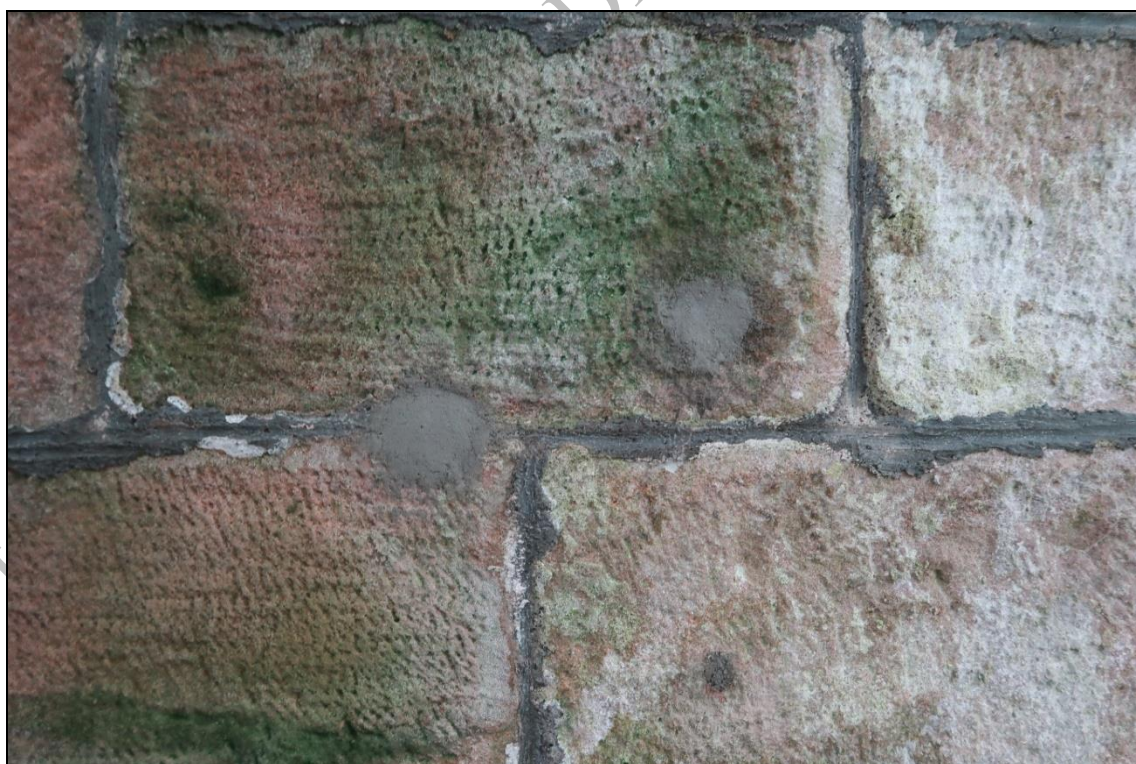
**Foto 86:** Pole 1 – sanace vývrtnů V12 a V13 (1/4 rozpětí)

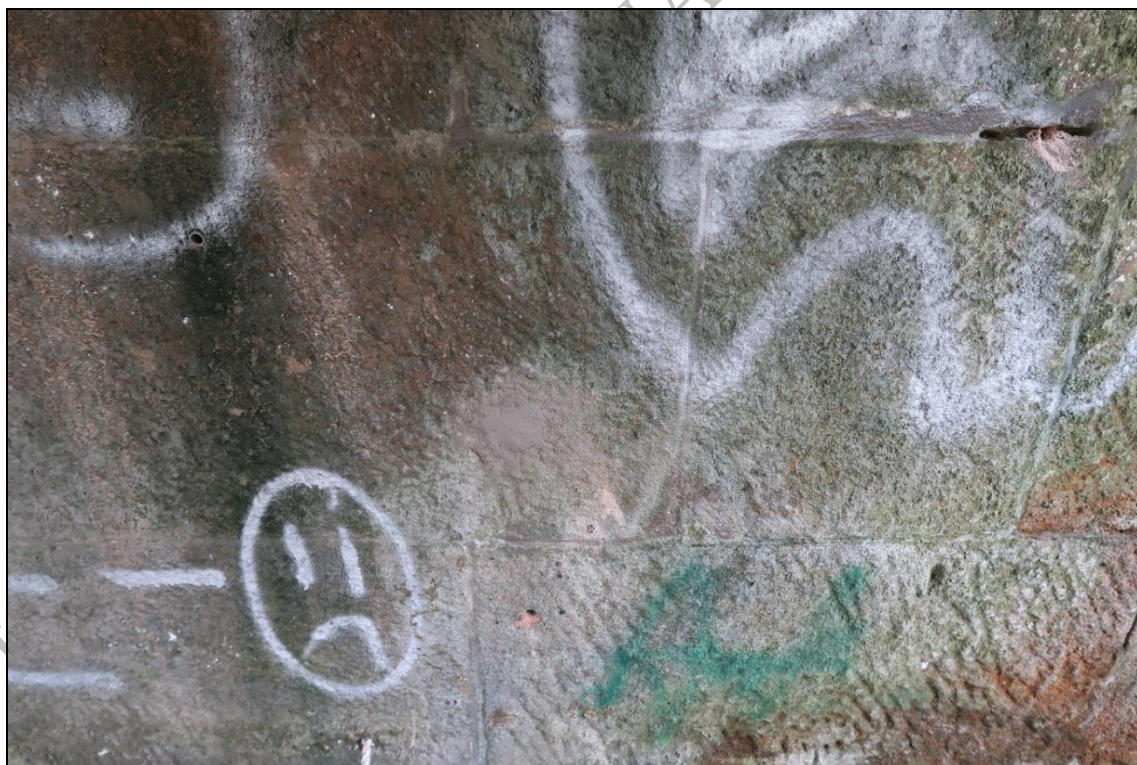
**Foto 88:** Pole 1 - sanace vývrtu V15 (pilíř P2)

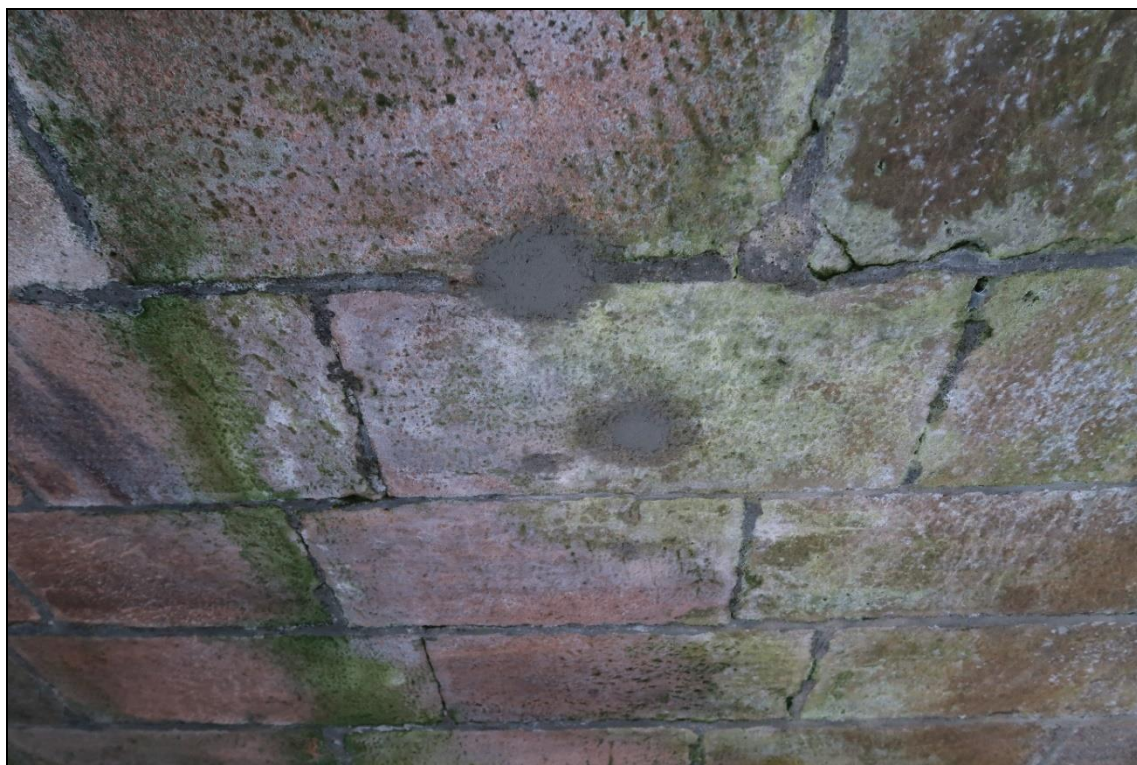
**Foto 91:** Pole 2 – sanace vývrtů V8 a V9 (vrchol)

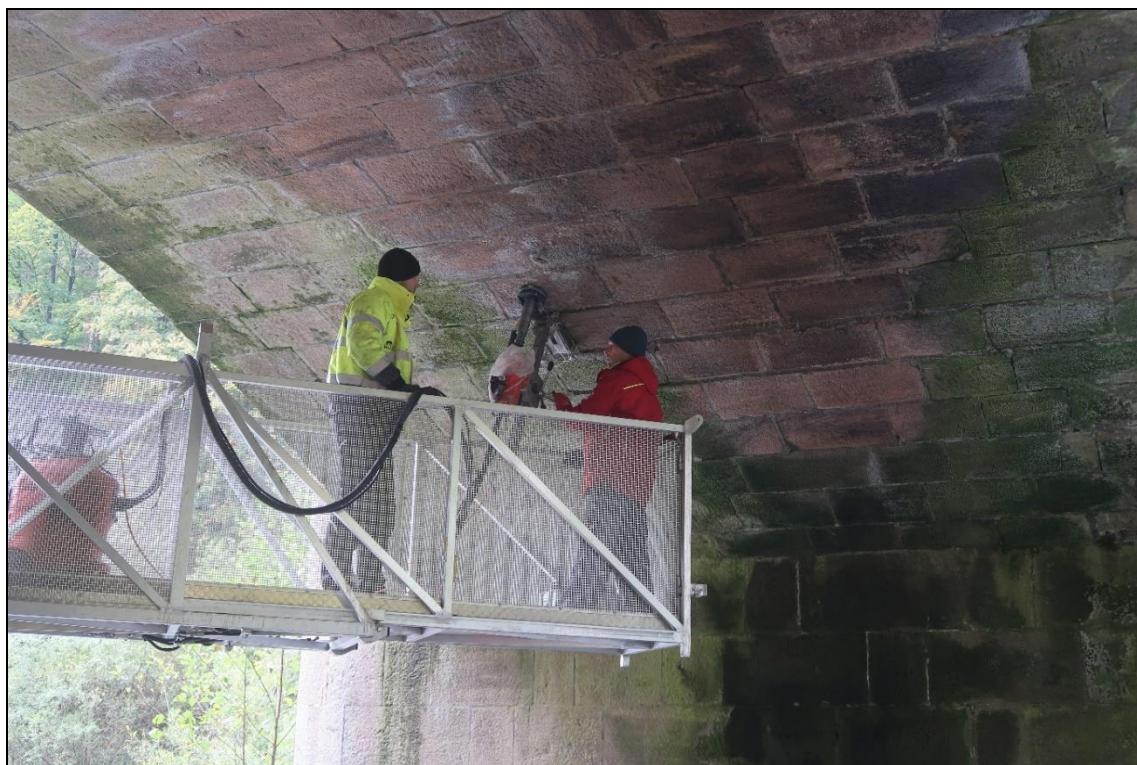
**Foto 93:** Pole 3 – odběr jádrového vývrtu V3

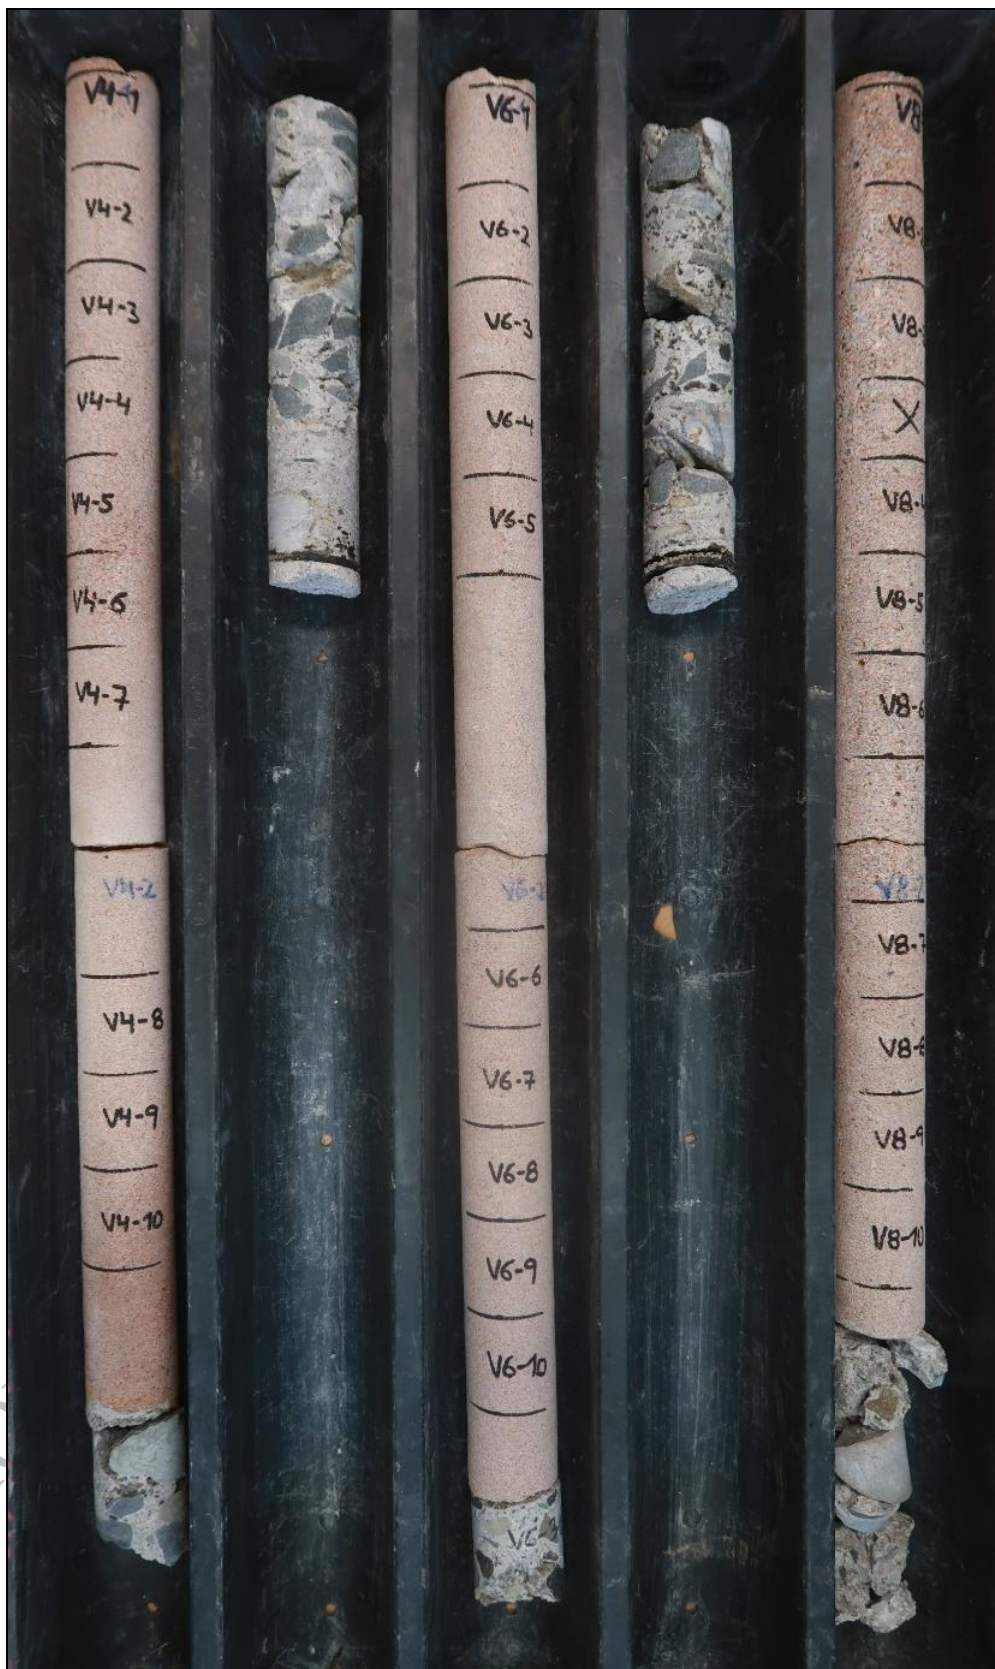
**Foto 2:** Pohled na vývrty V4 (klenba 3), V6 (klenba 2) a V8 (klenba 2) ve vzorkovnici před přípravou na destruktivní zkoušky v tlaku
