**Expertní zpráva č.  
2100 J 330**

**Objednatel:** Krajská správa silnic Libereckého kraje, příspěvková organizace  
České mládeže 632/32  
Liberec VI, 460 06  
IČO: 70946078  
DIČ: CZ70946078

**STP KAMENNÉHO MOSTU PONIKLÁ**  
**most ev. č. 290-023**

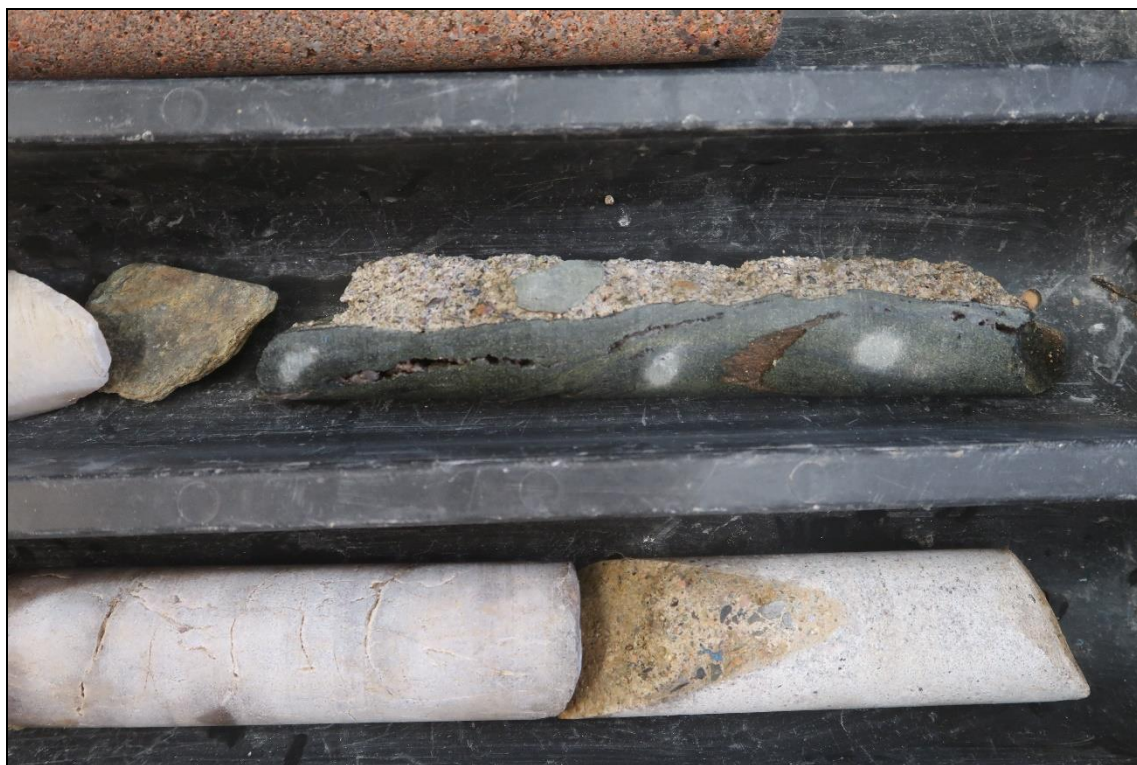
**Foto 5:** Detailní pohled na vývrt V15 (jádro pilíře P2), různé druhy kamenů na maltu

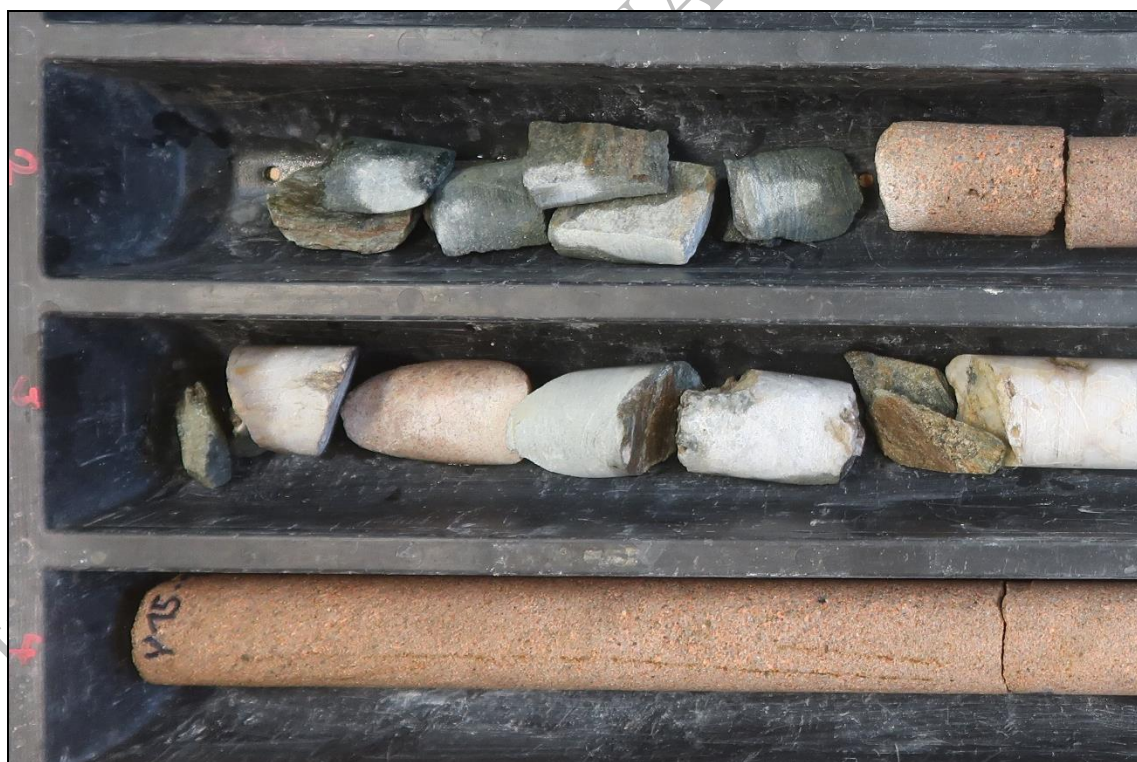
**Foto 6:** Detailní pohled na vývrt V15 (jádro pilíře P2), různé druhy kamenů (břidlice, opuky, křemenec, pískovec) na maltu

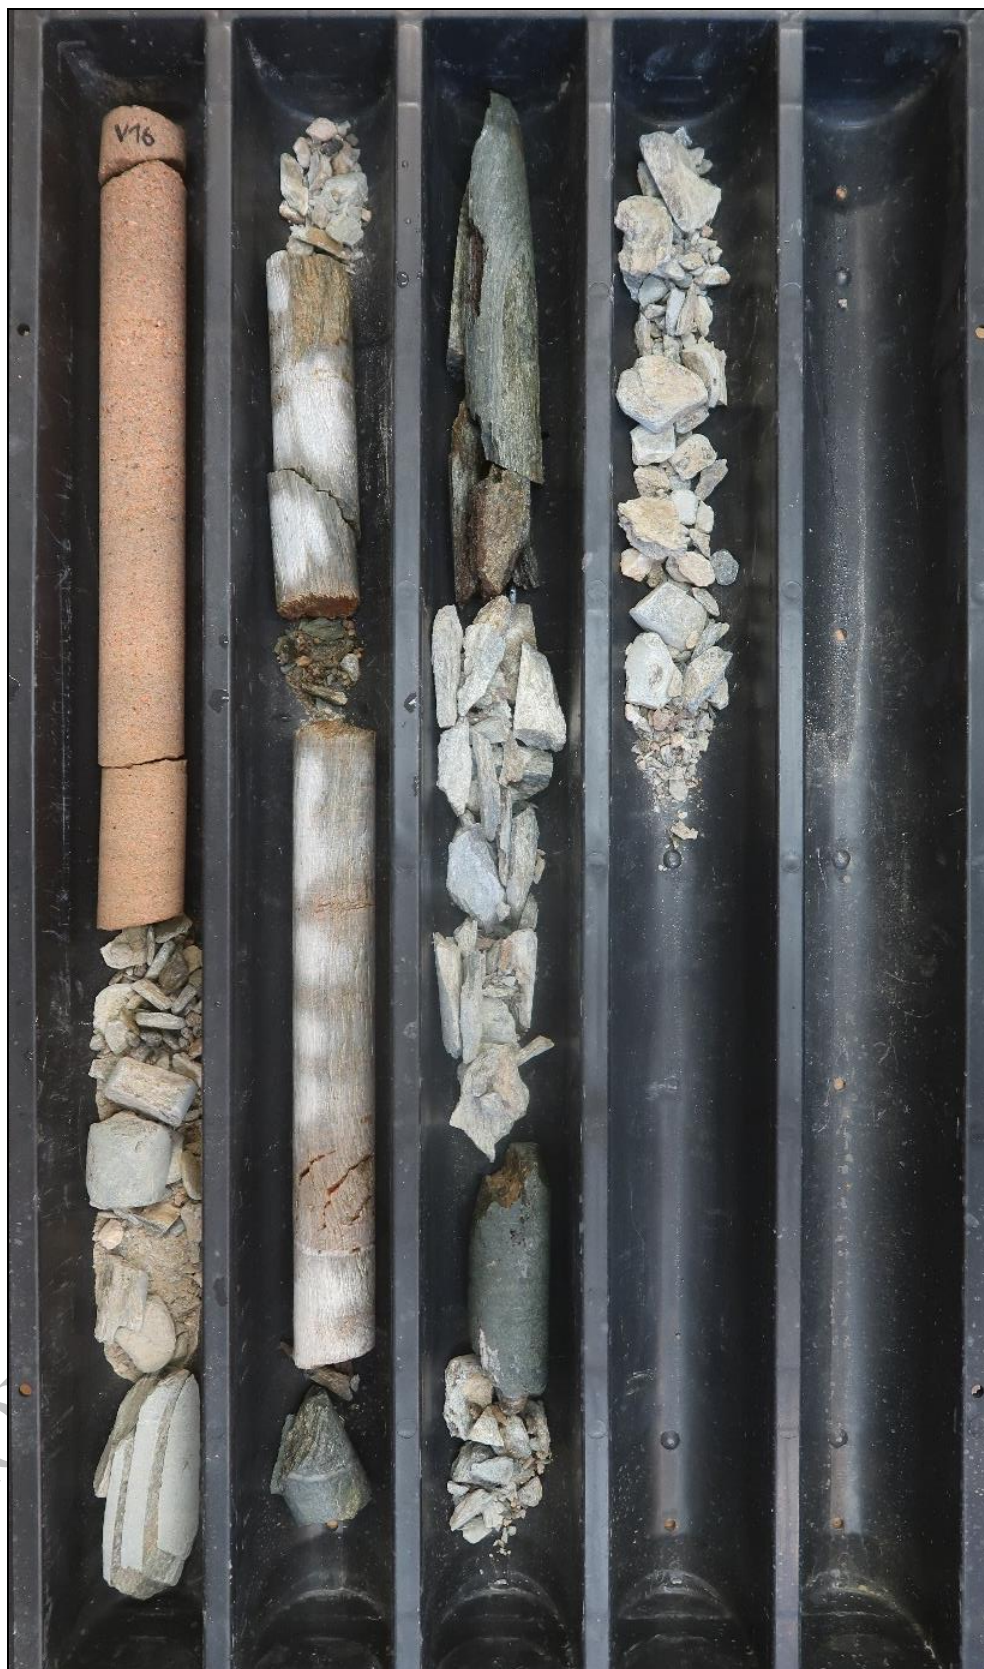
**Foto 7:** Pohled na vývrt V16 (opěra O2), ve vzorkovnici před přípravou na destruktivní zkoušky v tlaku, za čelním kamenem (pískovec) následuje výplň z kamene (různé druhy a velikosti) na maltu, postupně s rostoucí hloubkou vývrtu se snižuje množství přítomné malty, celková délka vývrtu 3310 mm

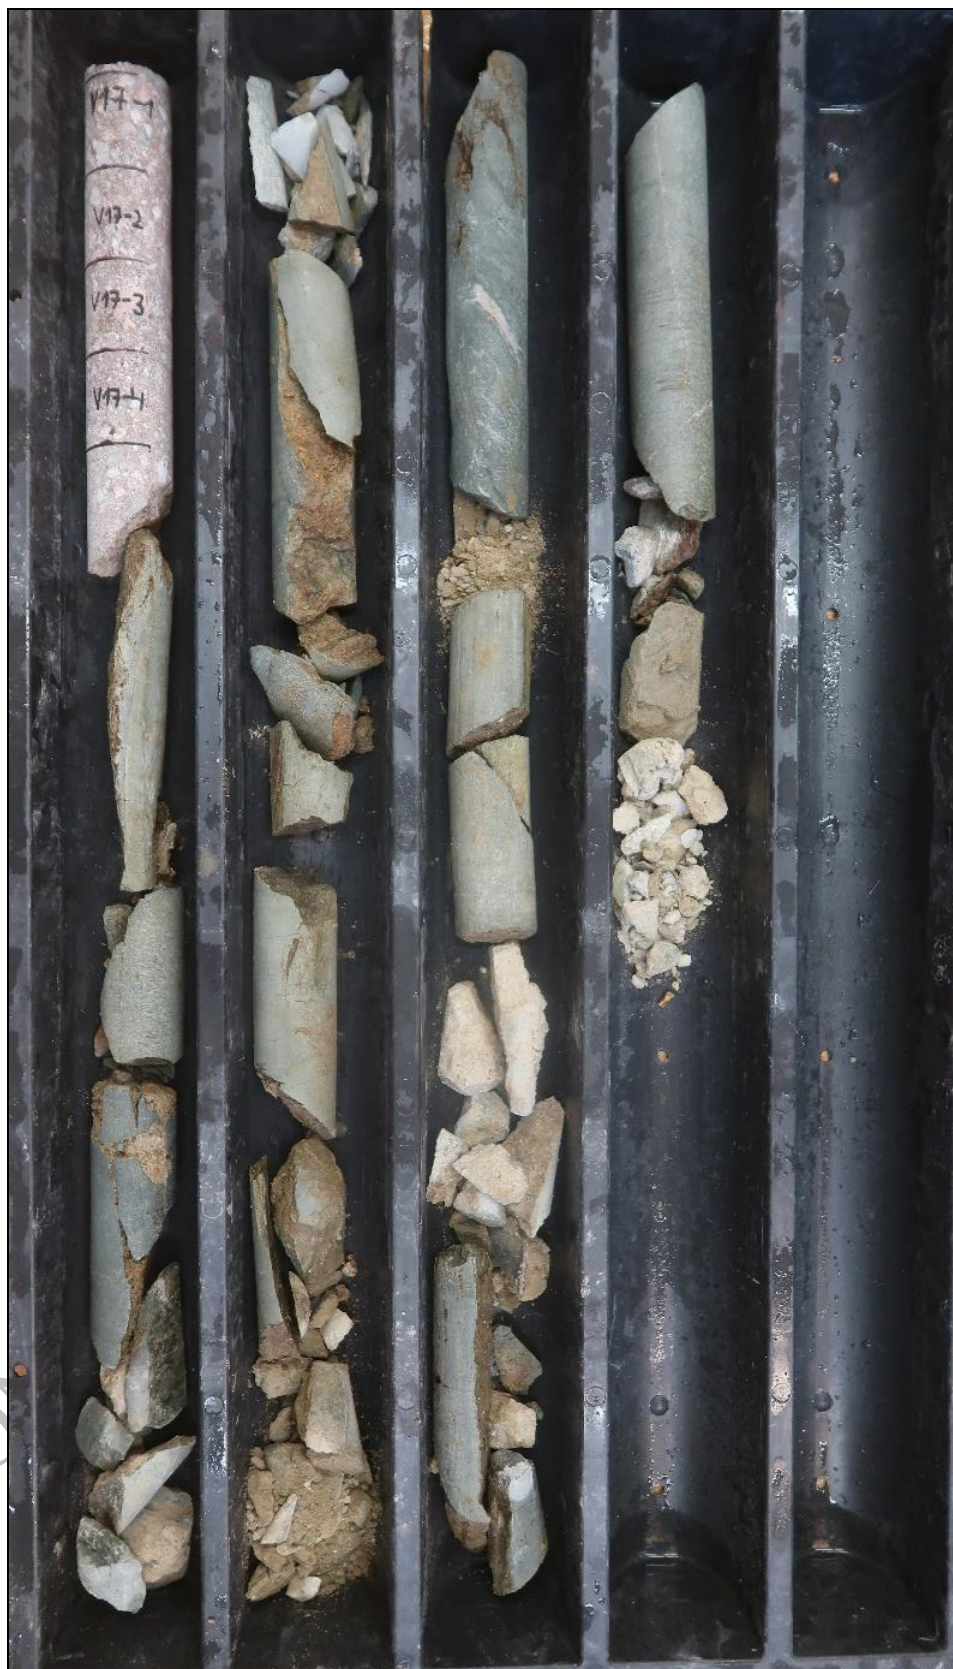
**Foto 8:** Pohled na vývrt V17 (opěra O4), ve vzorkovnici před přípravou na destruktivní zkoušky v tlaku, za čelním kamenem (pískovec) následuje výplň z kamene (různé druhy a velikosti) na maltu, postupně s rostoucí hloubkou vývrtu se snižuje množství přítomné malty, celková délka vývrtu 3550 mm

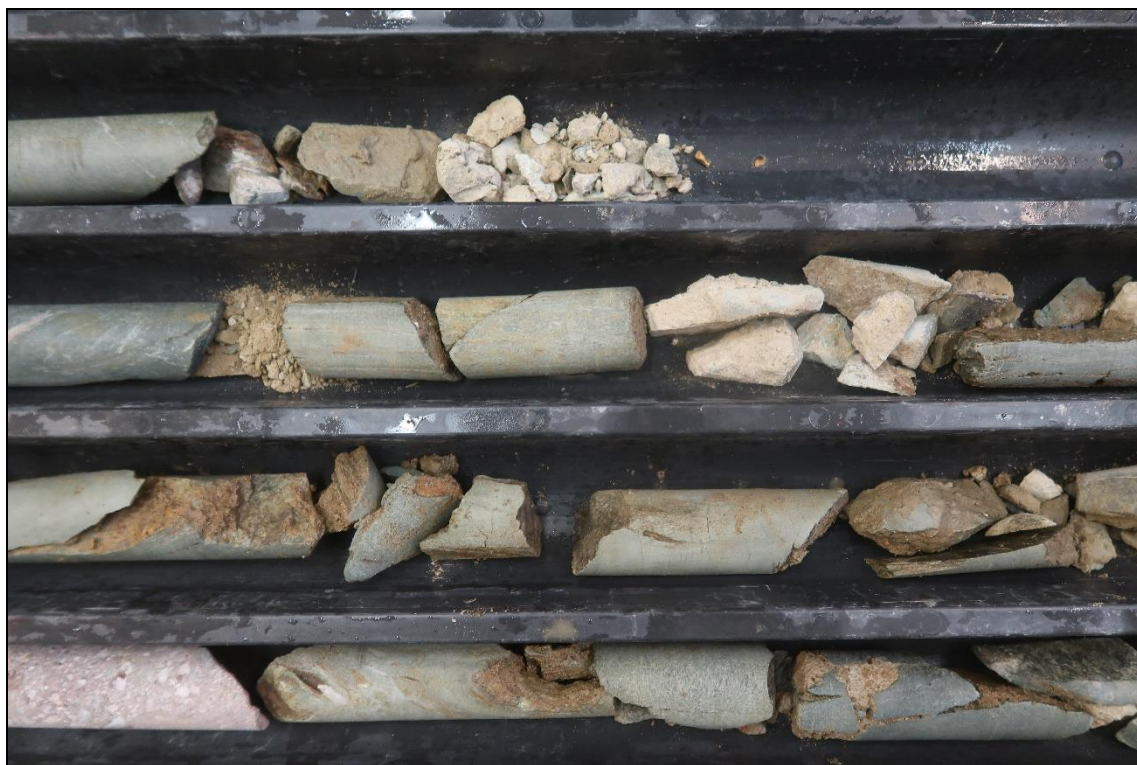
**Foto 9:** Detailní pohled na vývrt V17 (jádro opěry O4), různé druhy kamenů (různé typy a velikosti) na maltu, s rostoucí hloubkou malty ubývá a nahrazuje ji hlína

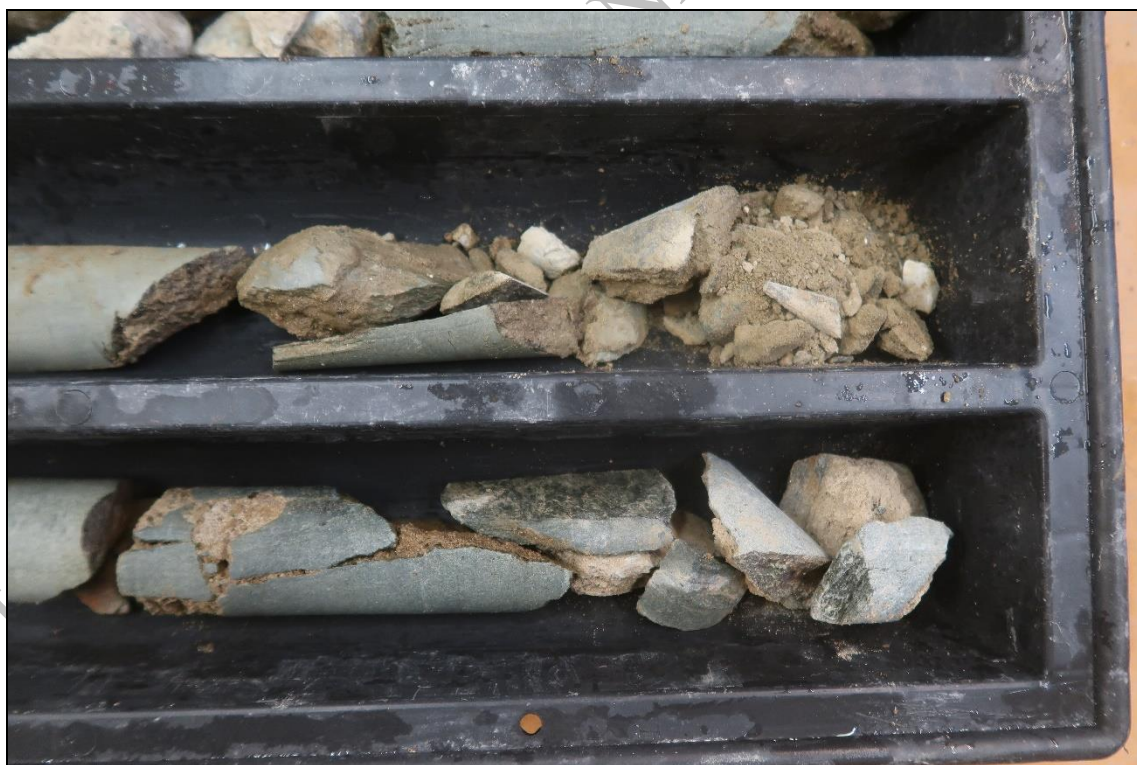
**Foto 10:** Detailní pohled na vývrt V17 (jádro opěry O4), různé druhy kamenů (různé typy a velikosti) na maltu, s rostoucí hloubkou malty ubývá a nahrazuje ji hlína

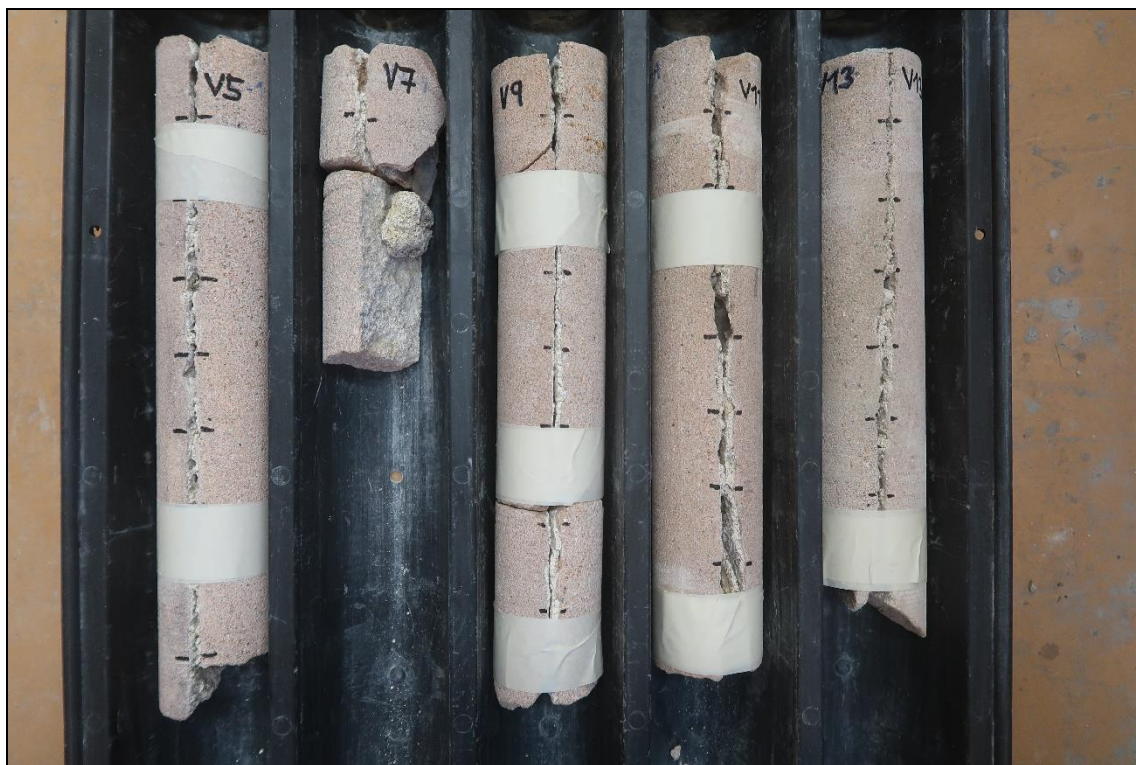
**Foto 11:** Pohled na vývrty V5, V7, V9, V11 a V13 provedené přes ložné spáry zdiva, na vývrtech je patrné rozsáhlé nevyplnění spár maltou

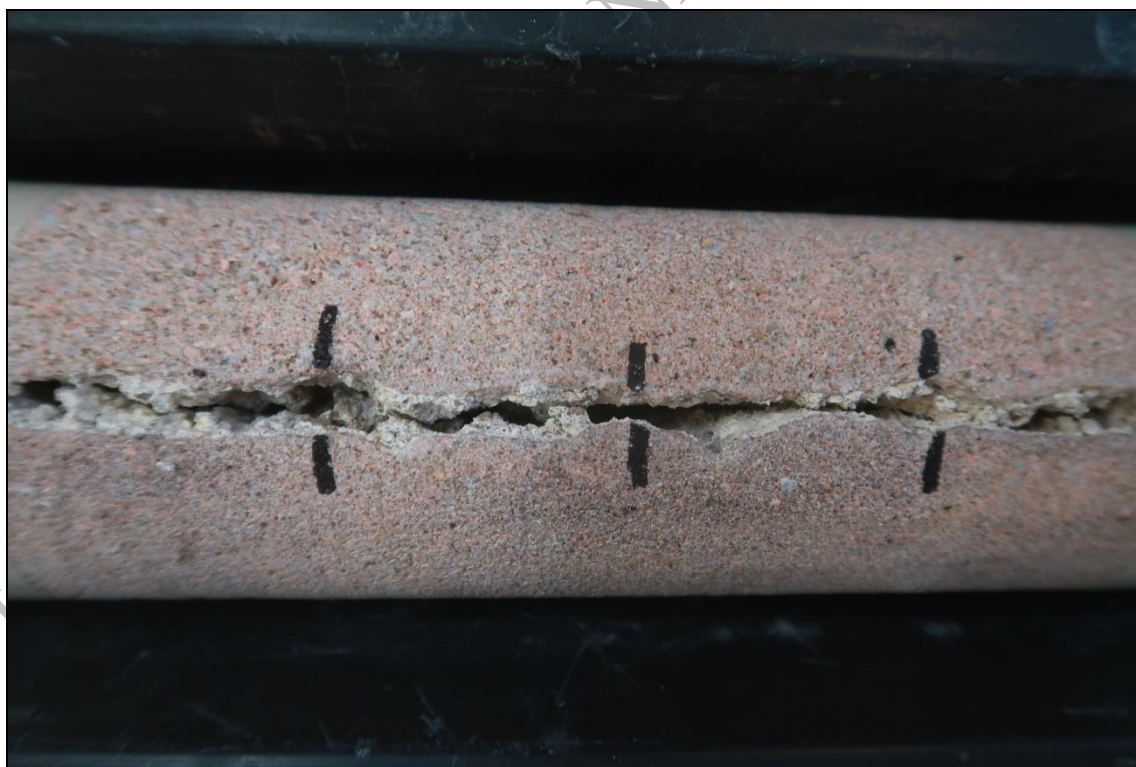
**Foto 12:** Detail ložné spáry vývrty V5 (cca v hloubce 0,15 až 0,25 m je patrné rozsáhlé nevyplnění maltou), šířka spáry 3 až 9 mm

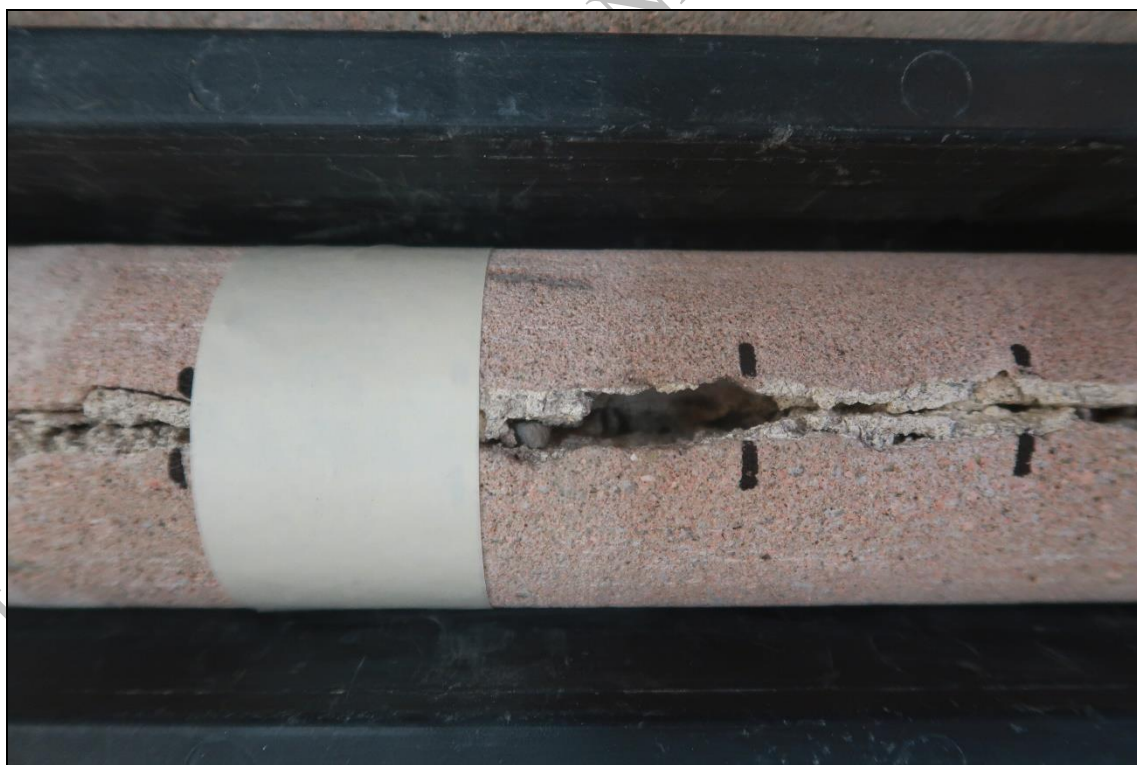
**Foto 14:** Detail ložné spáry vývrtu V11, spára velmi výrazně nevyplněna maltou, šířka spáry cca 7 až 23 mm

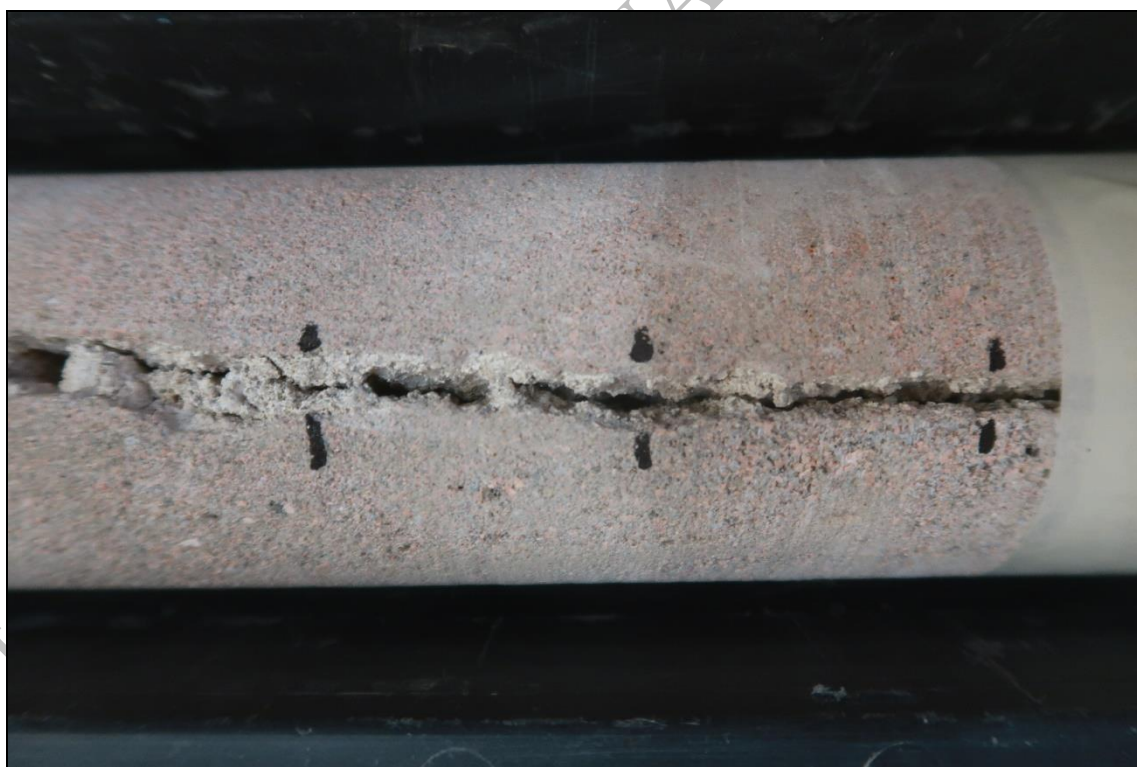
**Foto 16:** Detail ložné spáry vývrtu V13, v hloubce cca 0,2 až 0,3 m je patrné nevyplnění spáry maltou

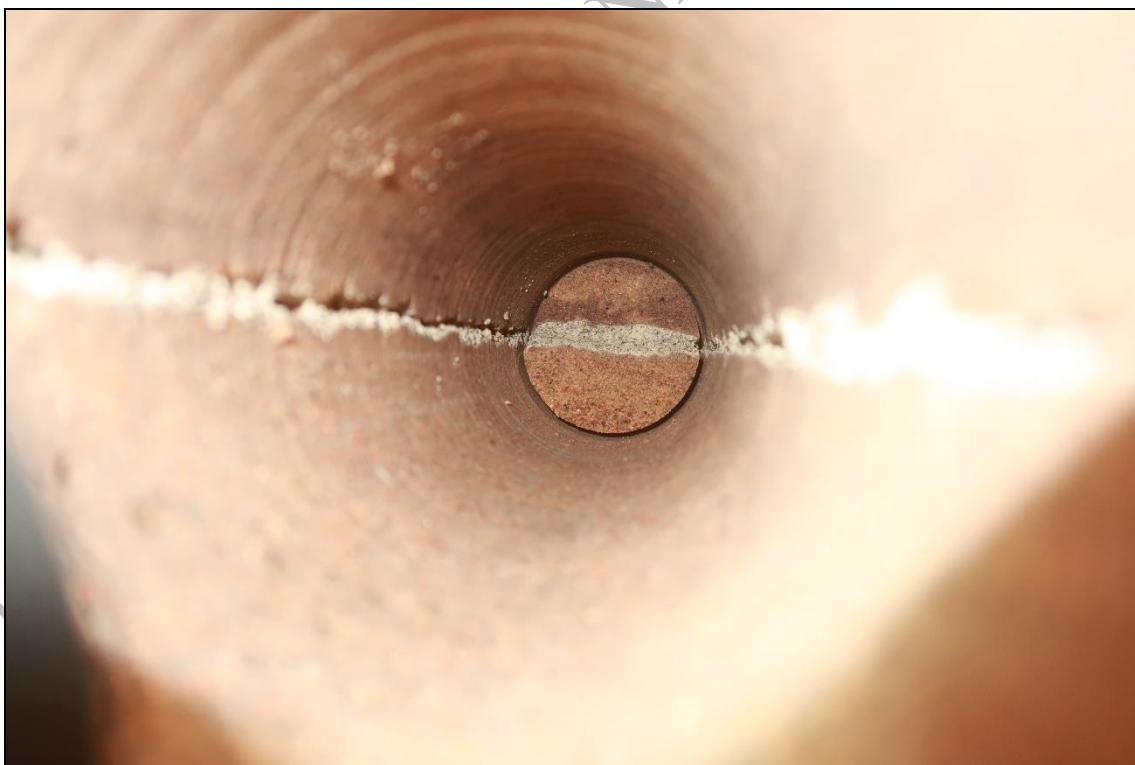
**Foto 18:** Pohled do vývrtu V5, velká část ložné spáry je nevyplněna (až 30 %)

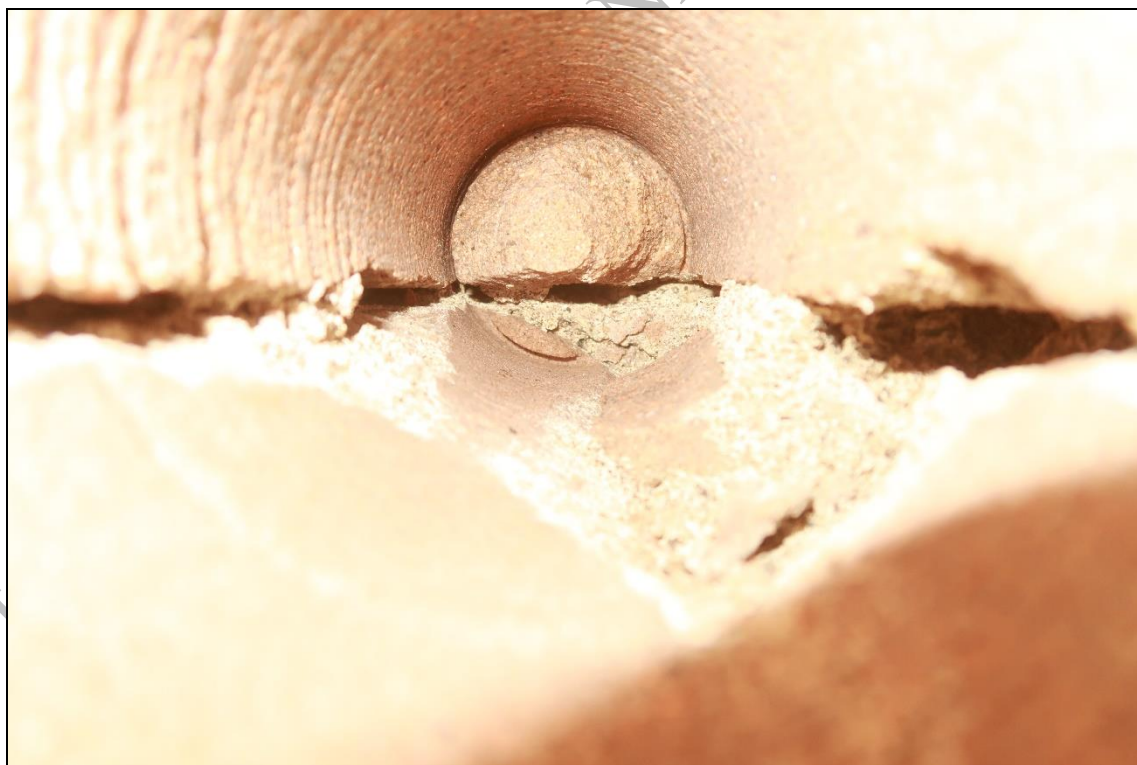
**Foto 20:** Pohled do vývrtu V7, ložná spára nevyplněná v celé délce (až 60 %), zastižena kaverna ve zdivu (částečně je však zaplněna maltou)

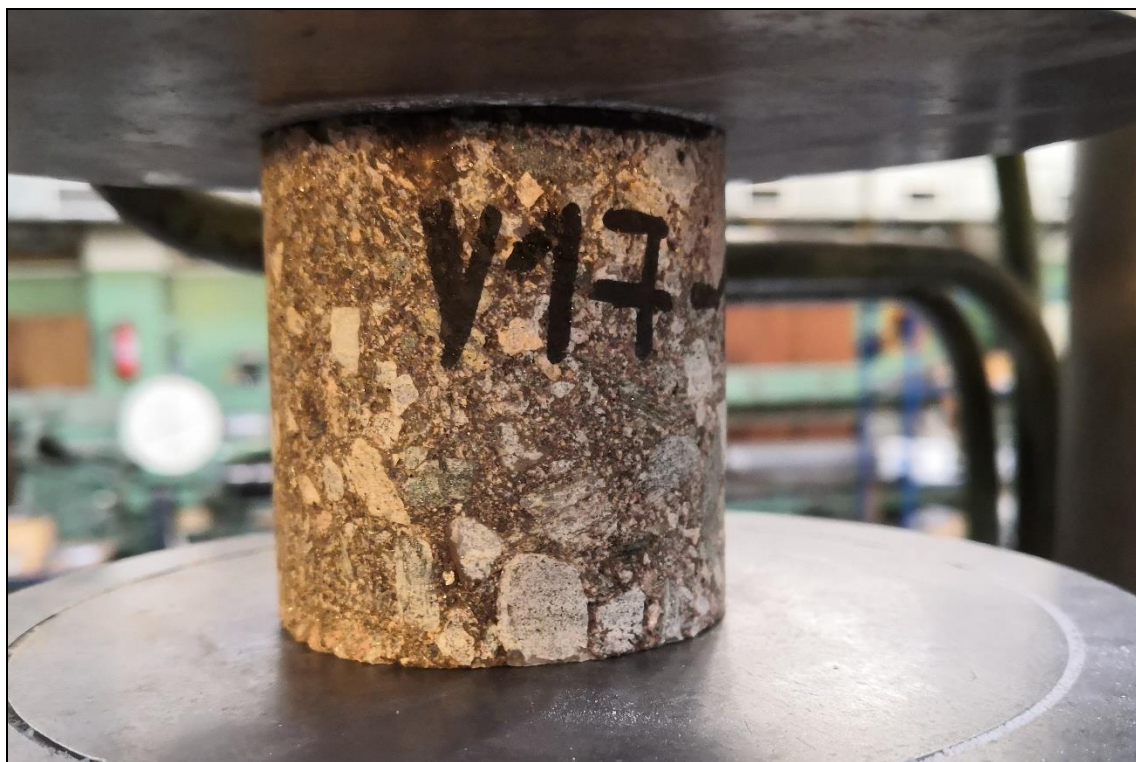
**Foto 38:** Vzorek V1-4 (čelní zeď) po zkoušce v tlaku, vysušený stav

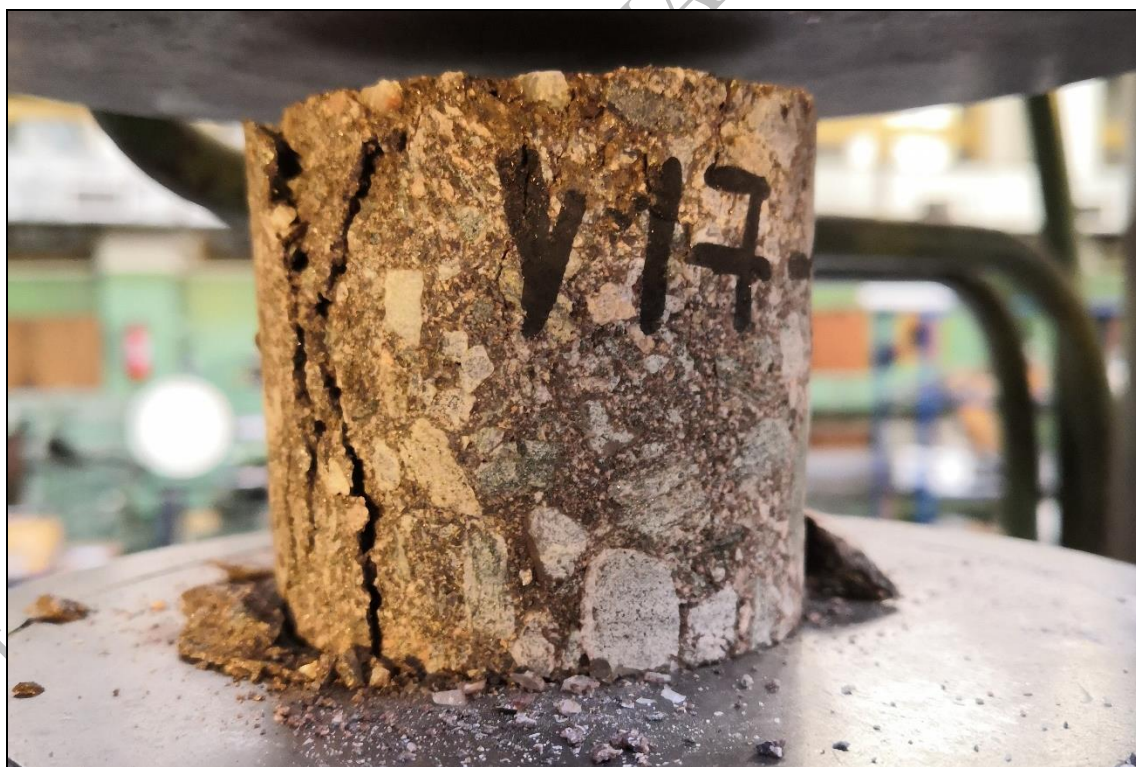
**Foto 39:** Vzorek V17-1 (opěra O4) před zkouškou v tlaku, vysušený stav

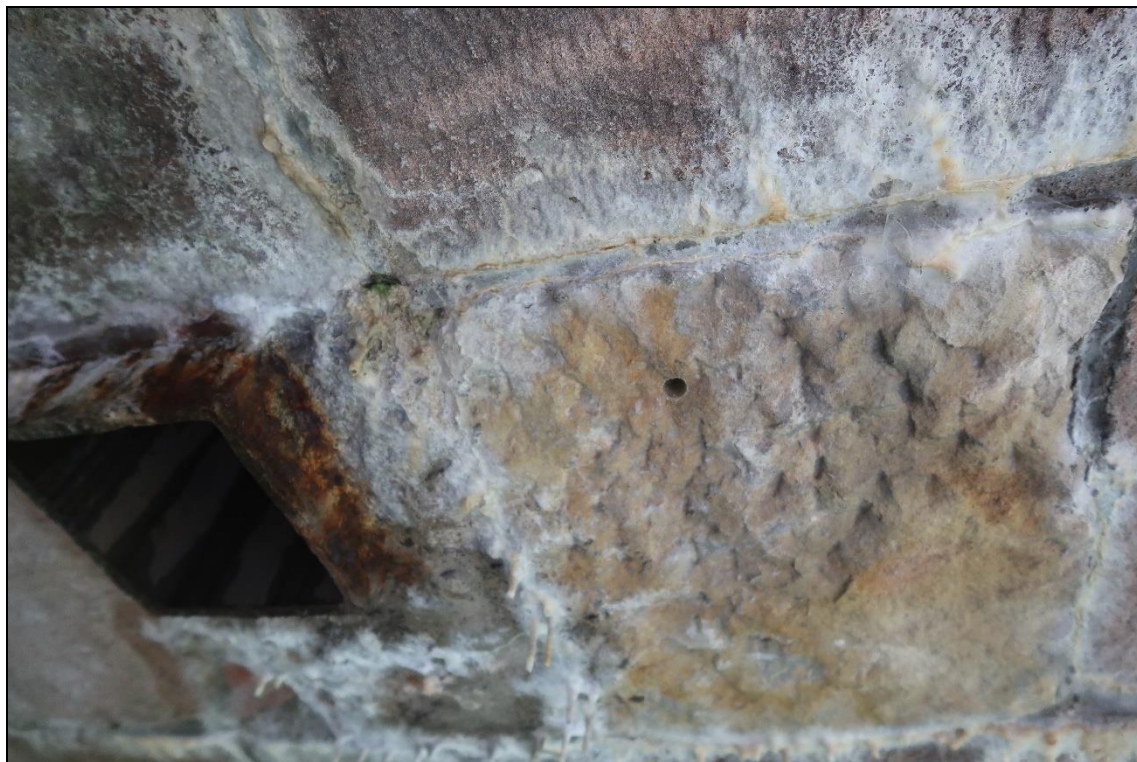
**Foto 47:** Lokalizace odběru vzorku S1 (vrchol pole 1), v místě patrné výluhy a krápníky (pravděpodobně kalcitu)

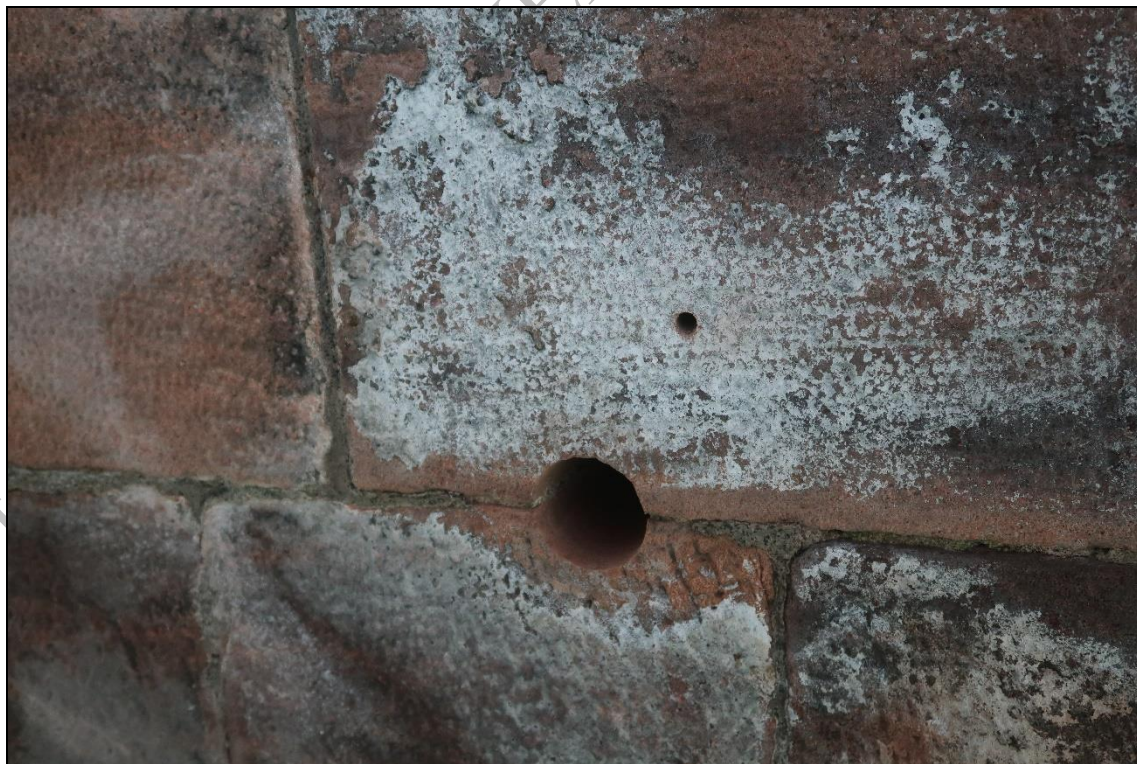
- Celkem bylo odebráno 12 vzorků z kleneb, čelních zdí a opěr pro stanovení přítomnosti ve vodě rozpustných solí (chloridy, dusičnany a sírany). Ve vzorcích sl2, sl3, sl6, sl10 a sl11 byla zjištěna nadlimitní koncentrace chloridů.
- Ve vzorku sl10 dosahuje koncentrace chloridů hodnoty 0,322 % hm. a lze ji považovat z hlediska porovnání s ČSN P 730610 za vysokou. Ve zbývajících 4 vzorcích jsou hodnoty zvýšené. Podrobné výsledky analýzy ve vodě rozpustných solí jsou obsaženy v Příloze 2, Tab. 14 a 15. Odběrná místa jsou dokumentovány na fotografiích 47 až 58 téže přílohy.

**Foto 48:** Lokalizace odběru vzorku S2 (vrchol pole 1), v místě patrné bílé výluhy

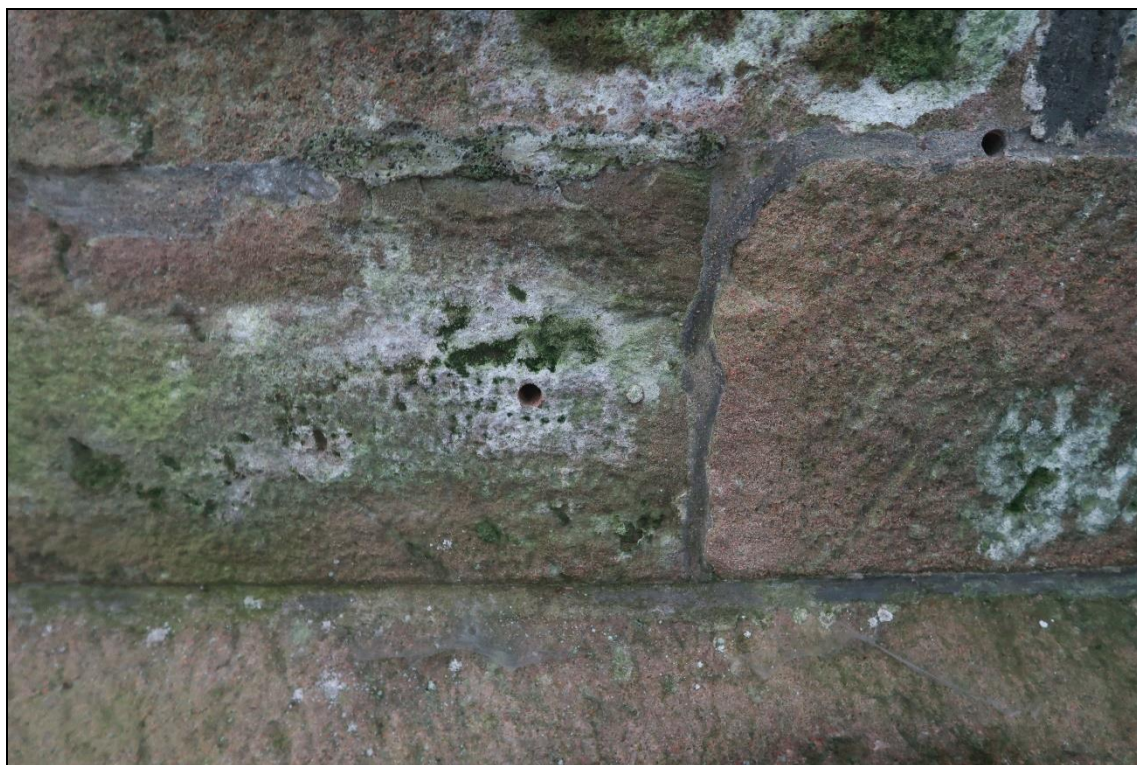
**Foto 49:** Lokalizace odběru vzorku S3 (pata klenby pole 1), v místě patrné bílé výluhy a usazeniny řas a mečů

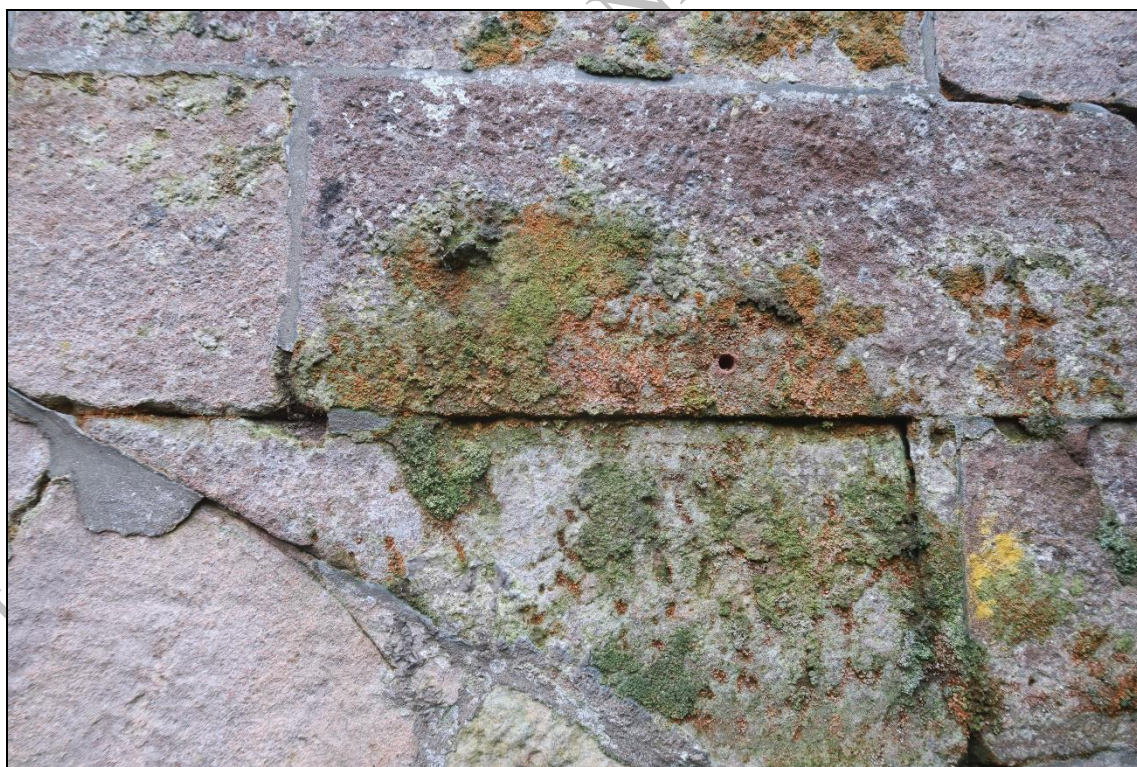
**Foto 50:** Lokalizace odběru vzorku S4 (čelní zeď), smáčený povrch, usazeniny řas a mečů

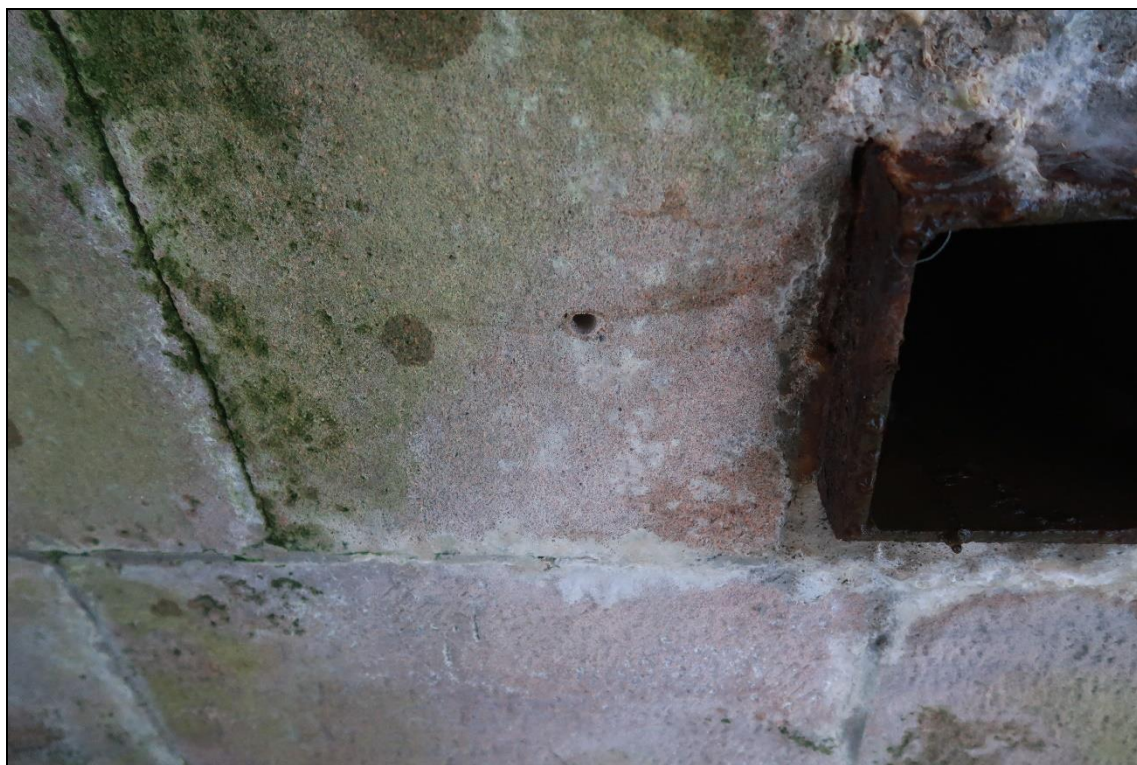
**Foto 51:** Lokalizace odběru vzorku S5 (vrchol klenby pole 3), odběr proveden v oblasti odvodňovače

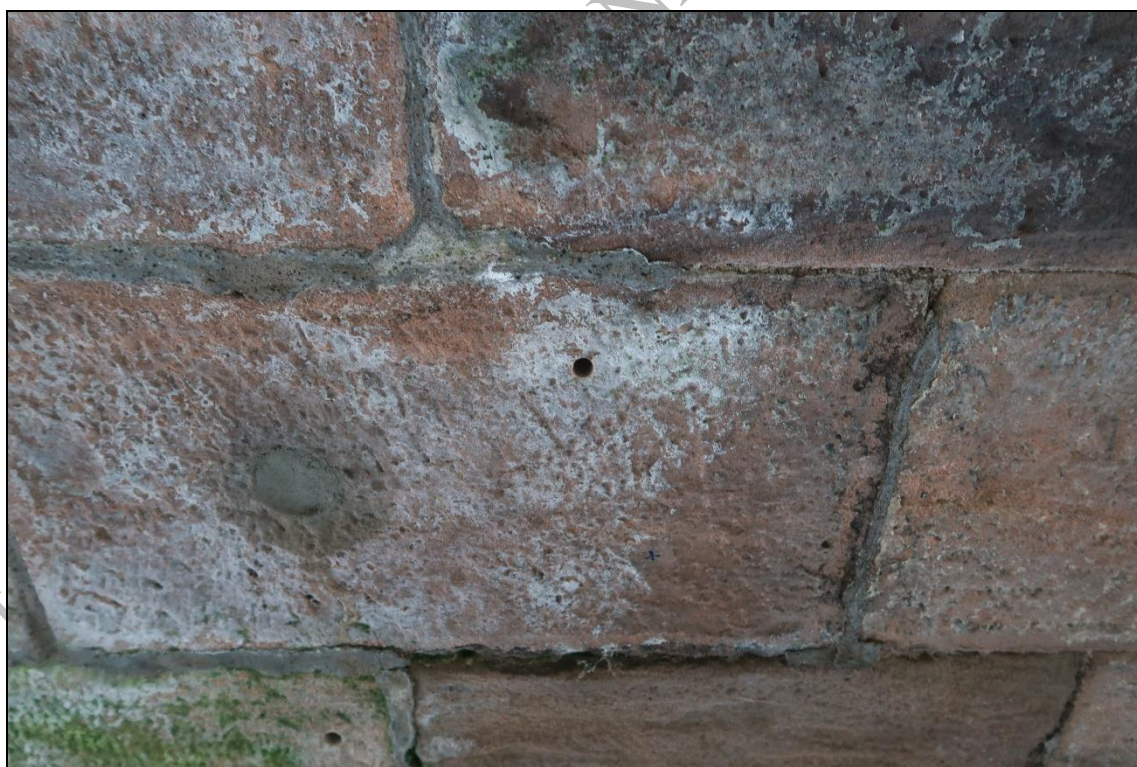
**Foto 52:** Lokalizace odběru vzorku S6 (cca  $\frac{1}{4}$  rozpětí klenby směrem k pilíři P3), odběr proveden v místě bílého výluhu

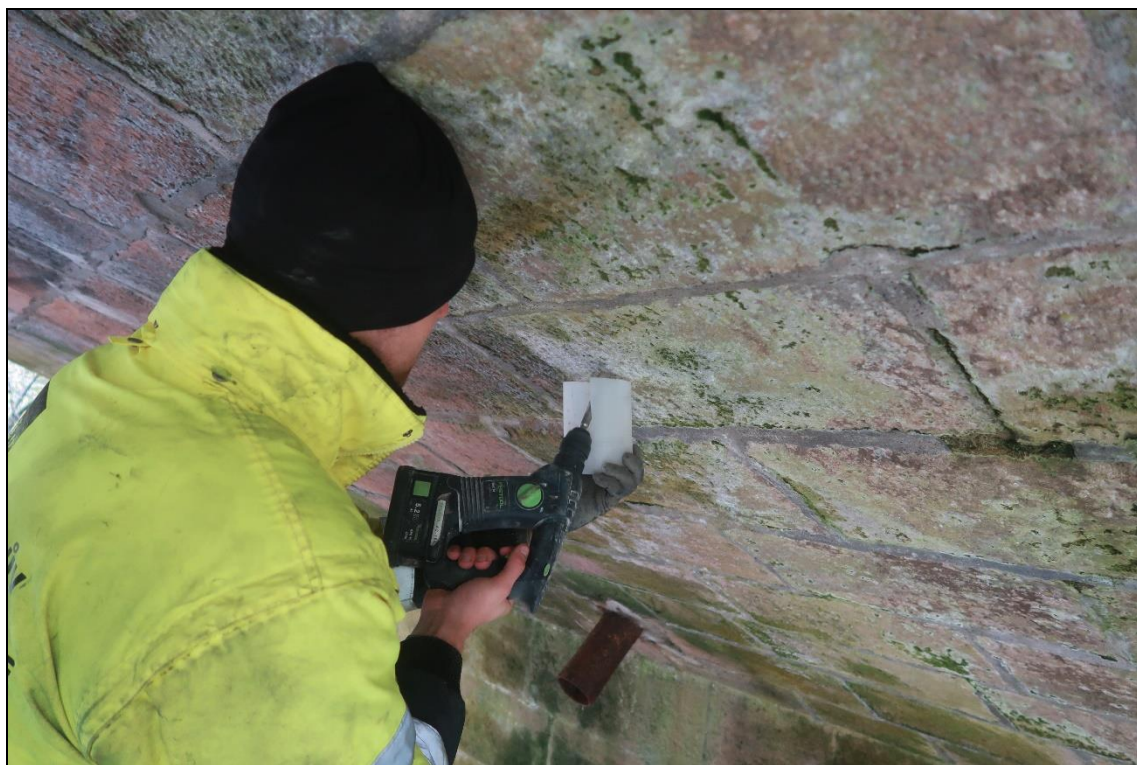
**Foto 53:** Lokalizace odběru vzorku S7 (oblast nad patou klenby), odběr proveden v místě výluhů a krusty

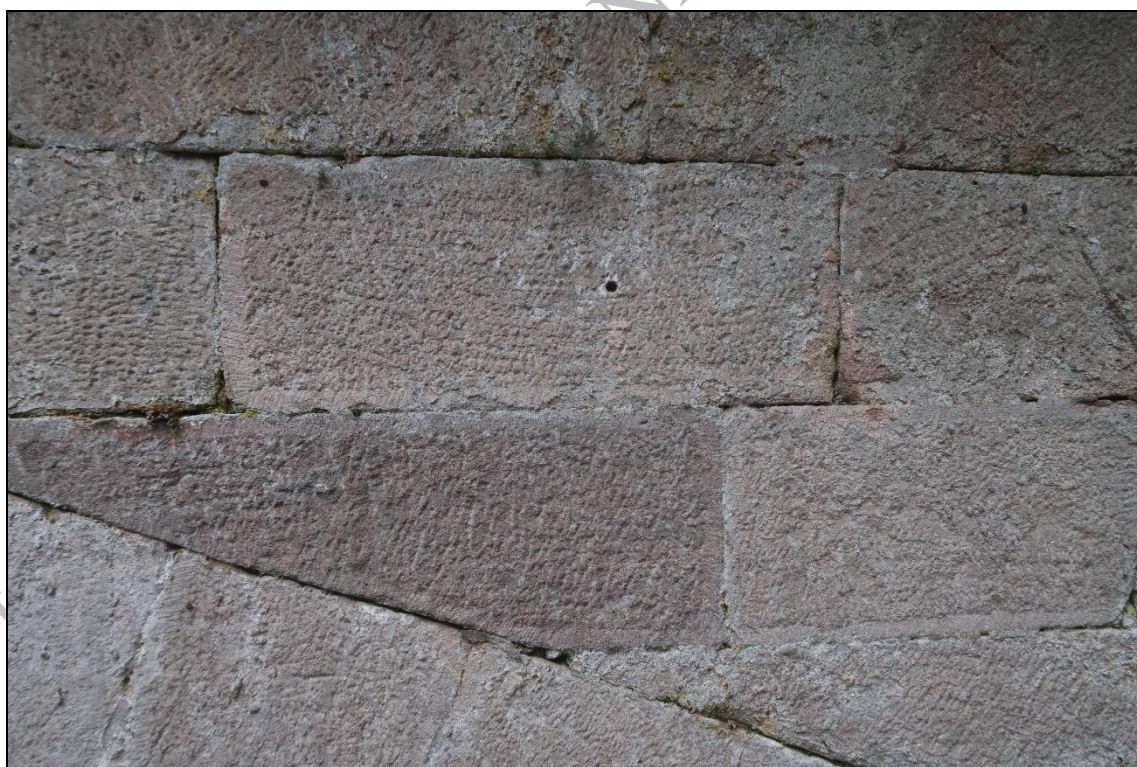
**Foto 54:** Lokalizace odběru vzorku S8 (čelní zeď nad polem 3), bez zasažení – referenční vzorek

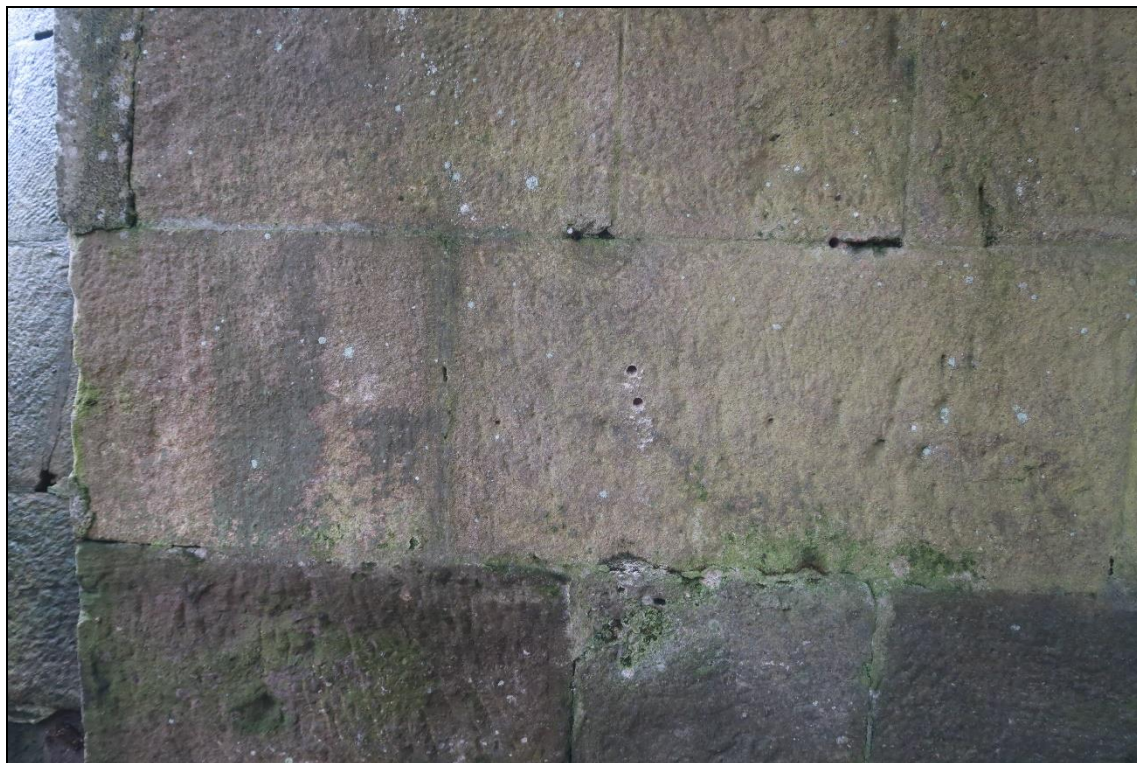
**Foto 55:** Lokalizace odběru vzorku S9 (opěra O4), bez zasažení – referenční vzorek
