**Expertní zpráva č.  
2100 J 330**

**Objednatel:** Krajská správa silnic Libereckého kraje, příspěvková organizace  
České mládeže 632/32  
Liberec VI, 460 06  
IČO: 70946078  
DIČ: CZ70946078

**STP KAMENNÉHO MOSTU PONIKLÁ**  
**most ev. č. 290-023**

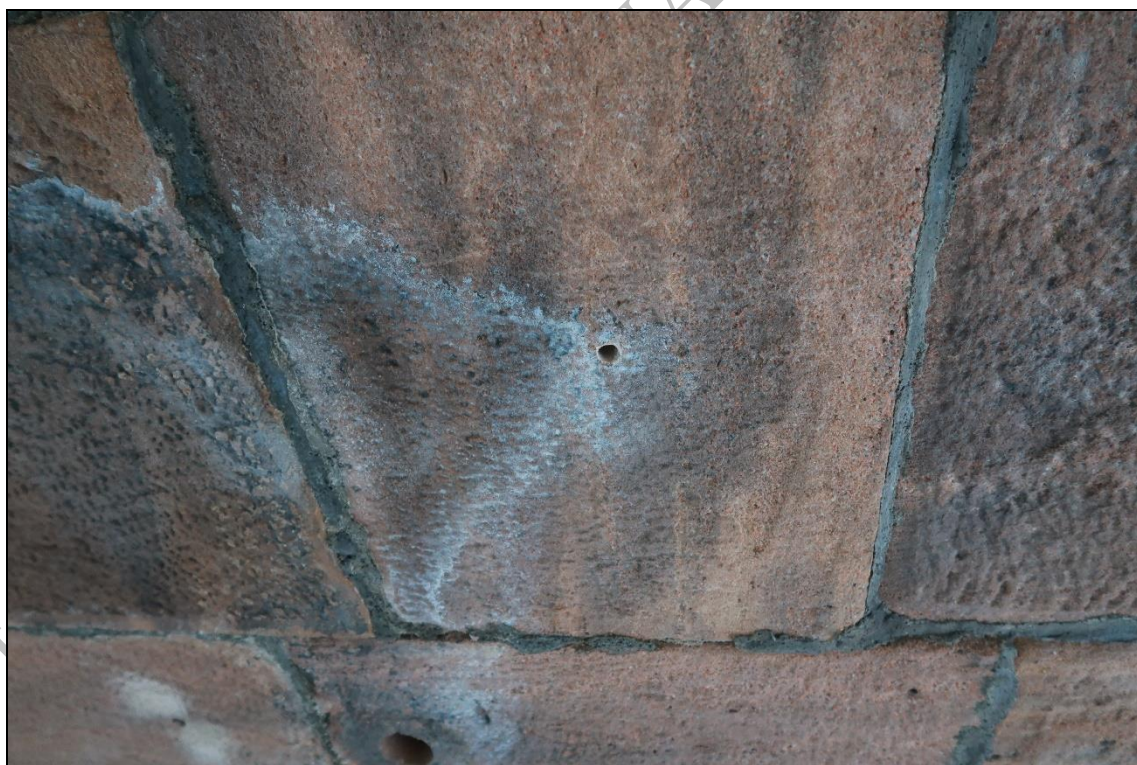
- Celkem bylo odebráno 12 vzorků z kleneb, čelních zdí a opěr pro stanovení přítomnosti ve vodě rozpustných solí (chloridy, dusičnany a sírany). Ve vzorcích sl2, sl3, sl6, sl10 a sl11 byla zjištěna nadlimitní koncentrace chloridů.
- Ve vzorku sl10 dosahuje koncentrace chloridů hodnoty 0,322 % hm. a lze ji považovat z hlediska porovnání s ČSN P 730610 za vysokou. Ve zbývajících 4 vzorcích jsou hodnoty zvýšené. Podrobné výsledky analýzy ve vodě rozpustných solí jsou obsaženy v Příloze 2, Tab. 14 a 15. Odběrná místa jsou dokumentovány na fotografiích 47 až 58 téže přílohy.

**Foto 56:** Lokalizace odběru vzorku S10 (vrchol klenby pole 2), vzorek odebrán v místě modro bílého výluhu

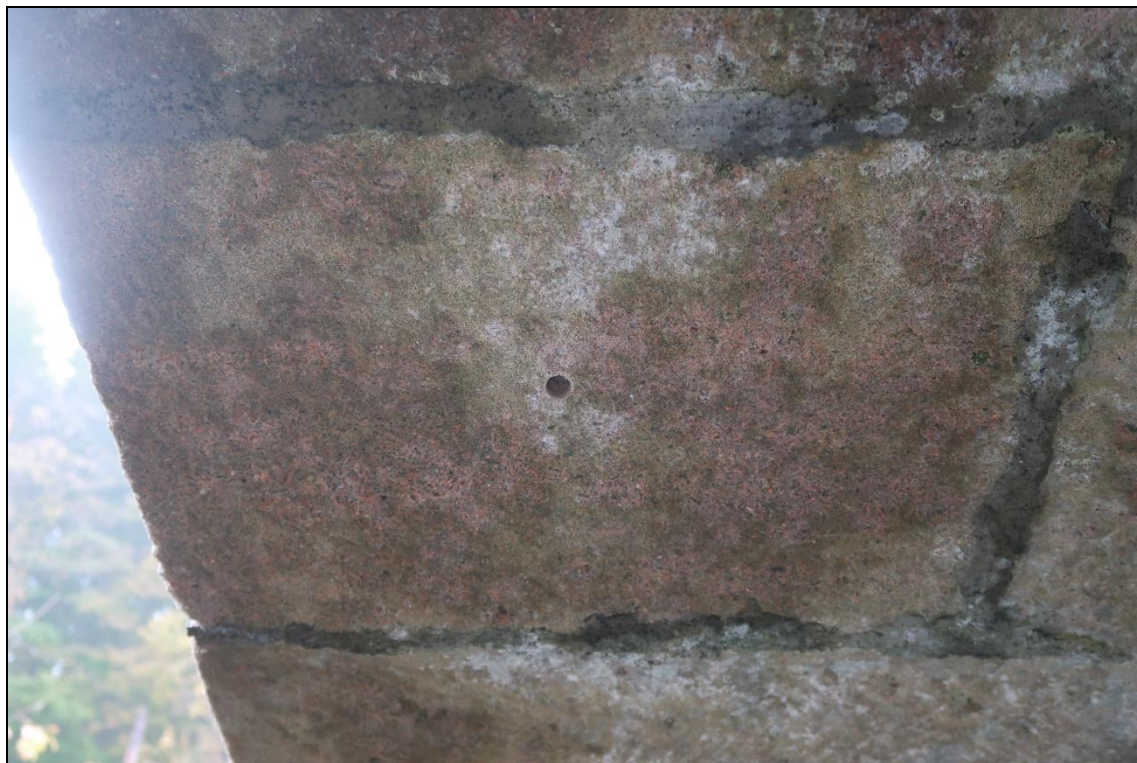
**Foto 57:** Lokalizace odběru vzorku S11 (pole 2, kraj oblouku), vzorek odebrán v místě šedo bílého výluhu

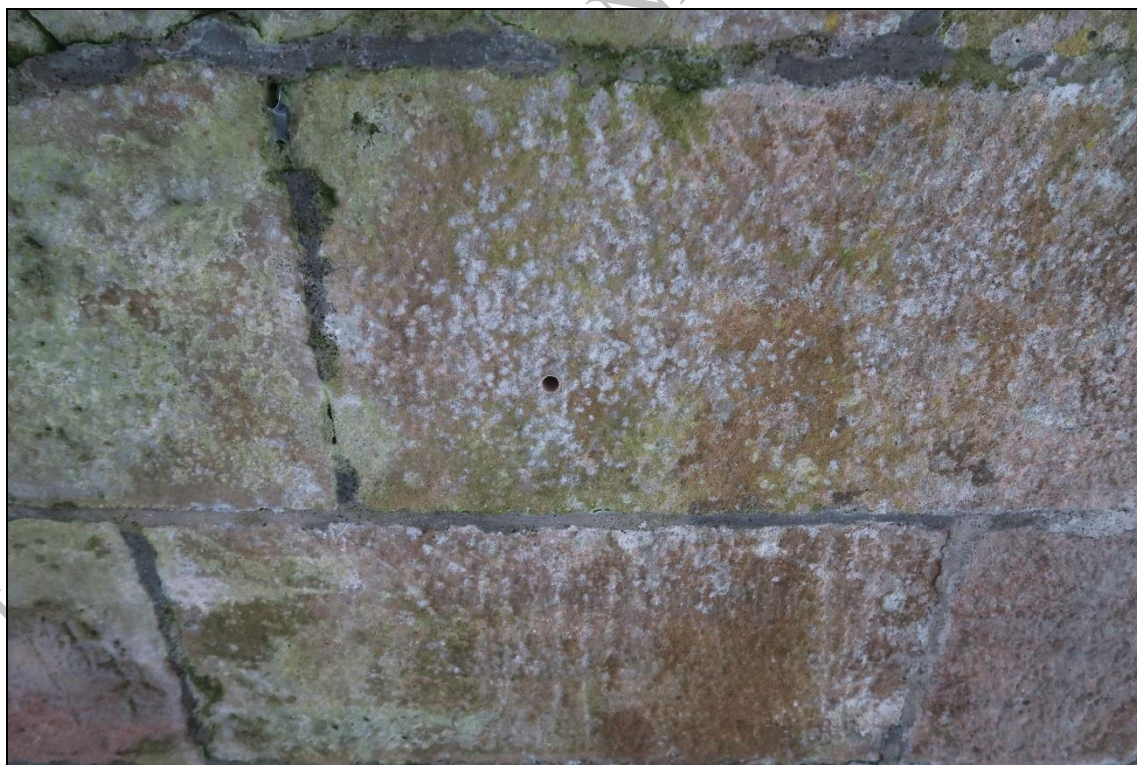
**Foto 58:** Lokalizace odběru vzorku S12 (pole 2, cca  $\frac{1}{4}$  klenby směrem k pilíři P3), vzorek odebrán v místě šedo bílého výluhu
