ZPRÁVA

O PROVEDENÍ STAVEBNĚ - TECHNICKÉHO

PRŮZKUMU OBJEKTU

REKONSTRUKCE ADMINISTRATIVNÍ BUDOVY

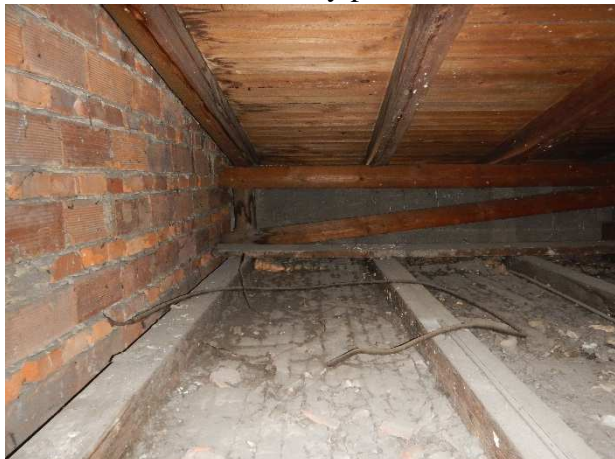
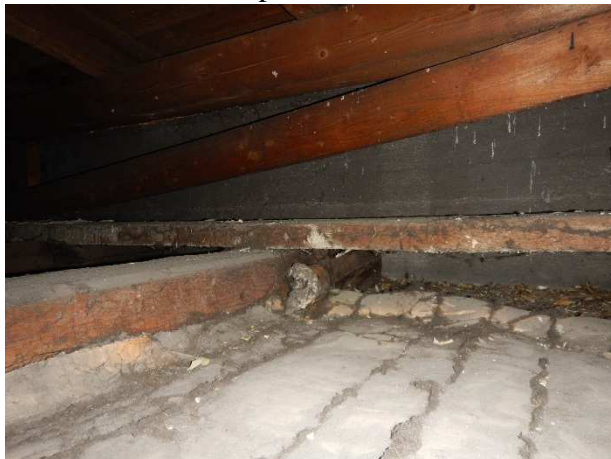
Foto č. 1 – NV1-celkový pohled;.....Foto č. 2 - NV1- pohled na zhlaví trámu;

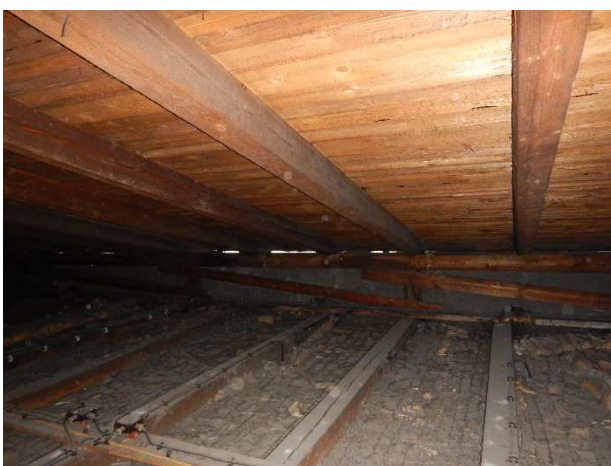
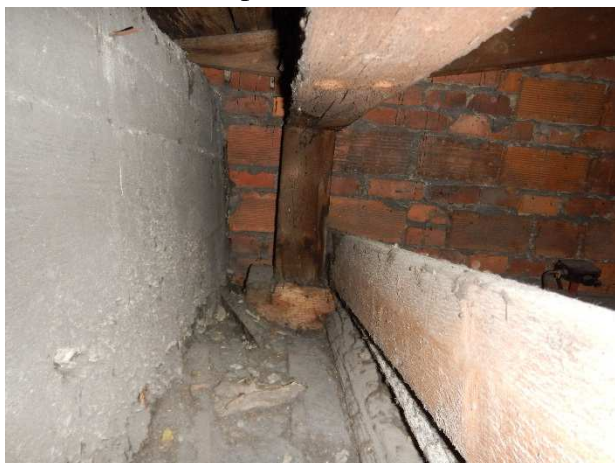
Foto č. 3 - NV1-mezera mezi trámem a stěnou; Foto č. 4 - NV2 celkový pohled;

Foto č. 5 - NV2 průběh trámu;

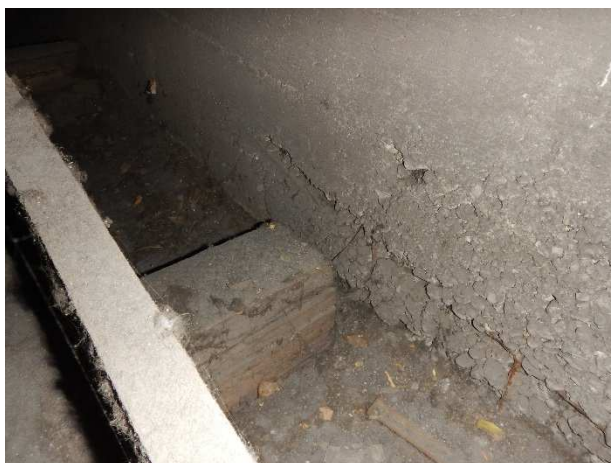
Foto č. 6 – NV2 - mezera mezi trámem a stěnou;

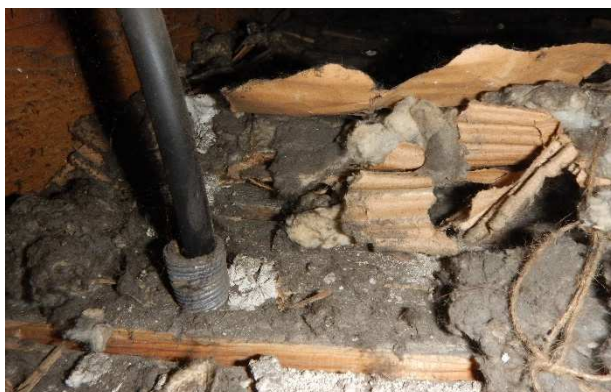
Foto č. 7 – NV2 – izolační skladba zateplení;

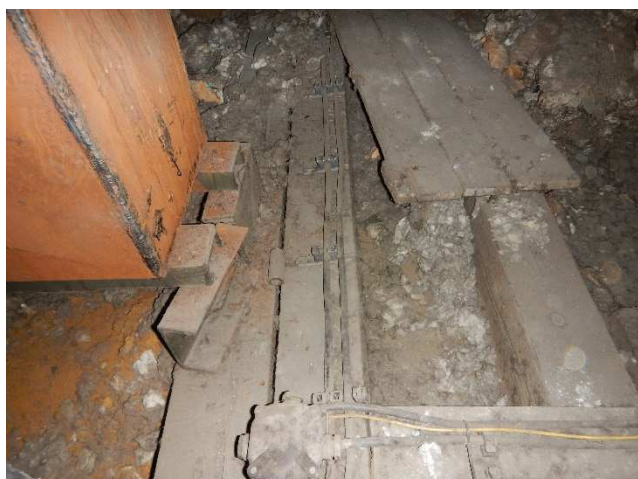
Foto č. 12;13- NV3 – zdvojení trámů;

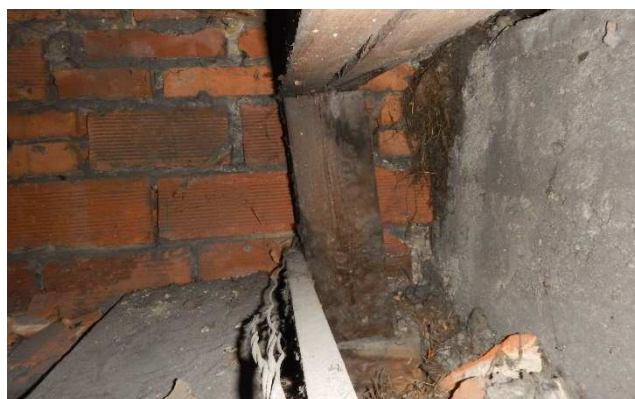
Foto č. 14- NV3– mezera mezi trámem a stěnou;

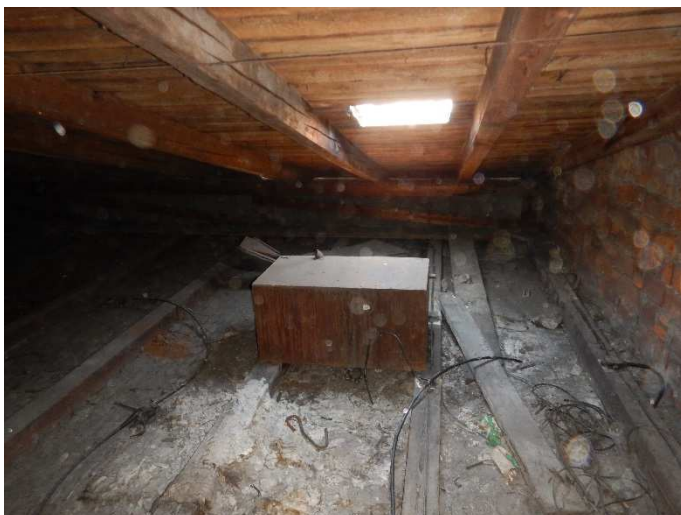
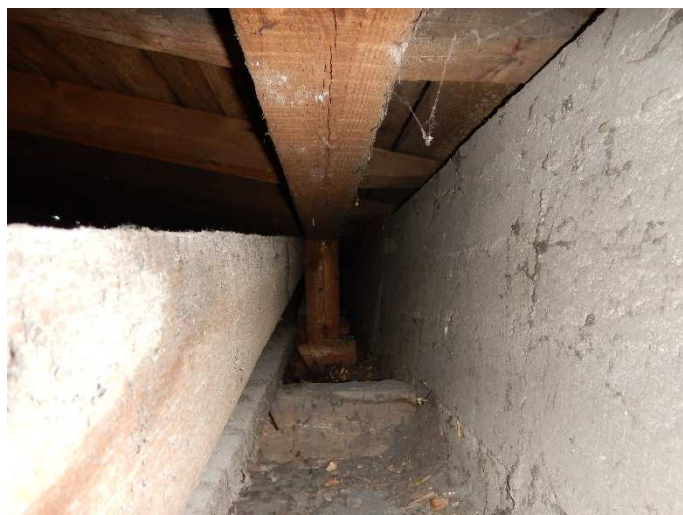
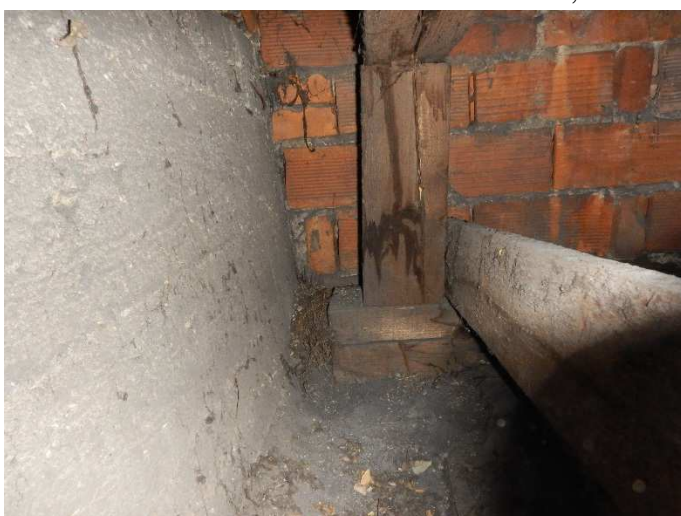
Foto č. 15- NV4 – celkový pohled na sondu; Foto č. 16- NV4 – detail ukončení trámu,

Foto č. 17- NV4 – detail ukončení trámu; Foto č. 18- krov I. (původní část)- celkový pohled;

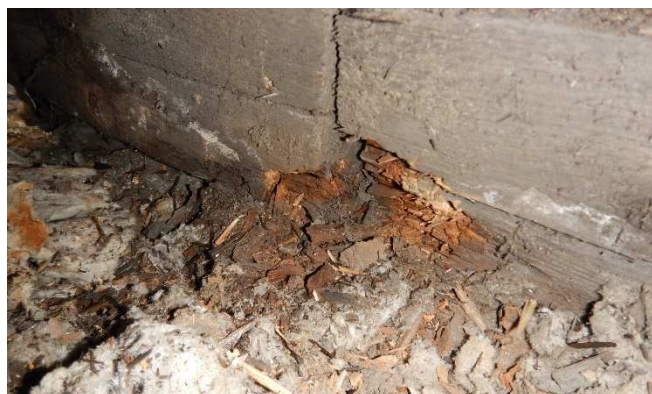
- prvky konstrukce krovu nejsou opatřeny ochranným nátěrem (jak protipožárním, tak ani preventivním fungicidním),
- odvětrání zajištěno otvory ve štítě a větracími komíny, s ochranou mřížkou,
- plocha prostoru lokálně zanesena stavebním odpadem - nejsilnější akumulace je při severovýchodním nároží při sondě NV3,
- lze předpokládat zjištění dalších napadení na nepřístupných částech krovu – styk bednění a krokví apod.,

Foto č. 27 - krov I. (původní část)- detail napadení ; Foto č. 28- krov I. (původní část) -zatékání

Prvky konstrukce krovů je nutné upravit dle pokynů uvedených v popisech u jednotlivých pozic krovu, doporučujeme plošnou výměnu bednění s kontrolou krokví shora v případě části krovu **II. - přístavba**, dále zajistit provětrávání prostoru (např. formou dle krovu I.) a provést kompletní chemickou sanaci konstrukce krovů.

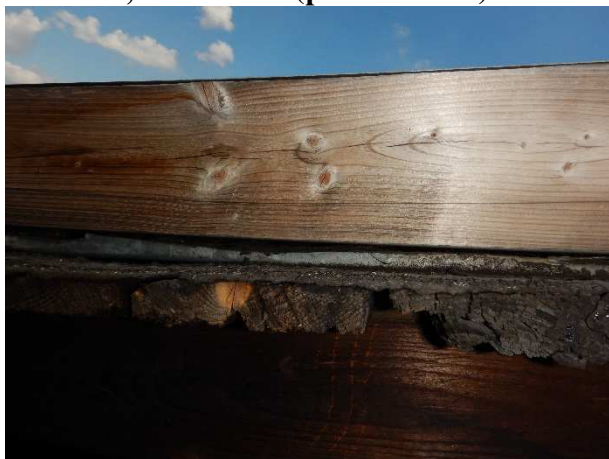
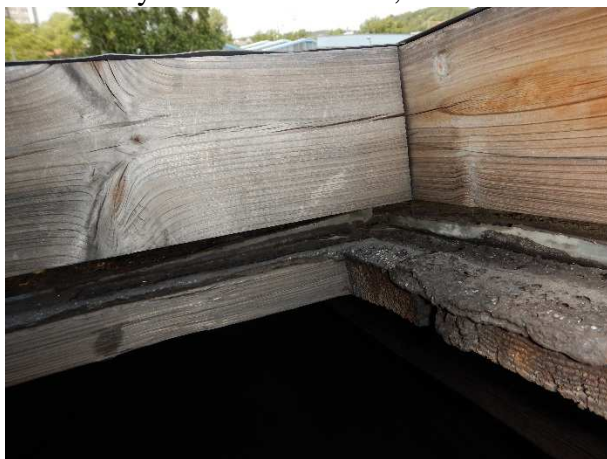
Foto č. 29; 30- krov I.(původní část)- detail řešení skladby střešní konstrukce;

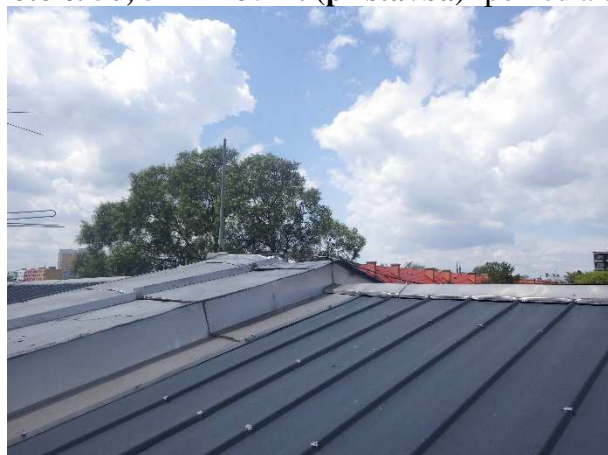
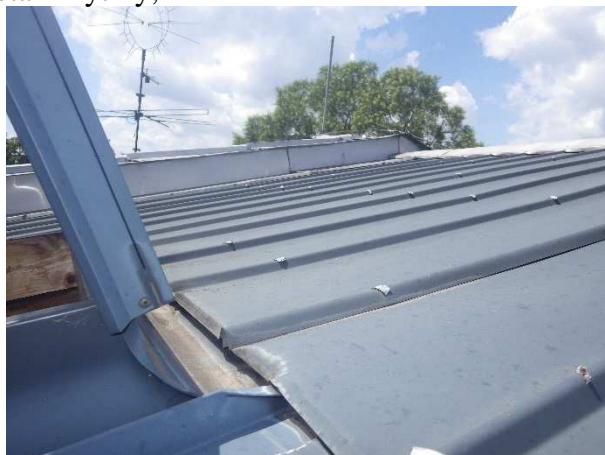
V případě střech sedlových s plechovou krytinou je střešní krytina v dobrém stavu, povrchová úprava plechů je bez poškození, ukotvení krytiny nevykazuje poruchy (např. povytažení hřebíků apod.), pouze u střešních okének dochází k lokálním nerovnostem na krytině a výskytu mírné lokální koroze.

Foto č. 50; 51- krov II. (přístavba)- pohled a detail krytiny;

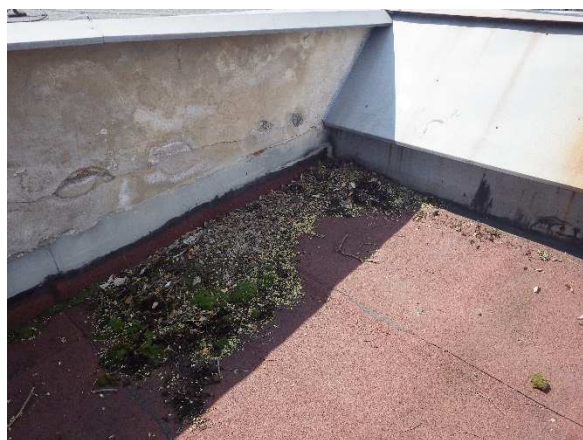
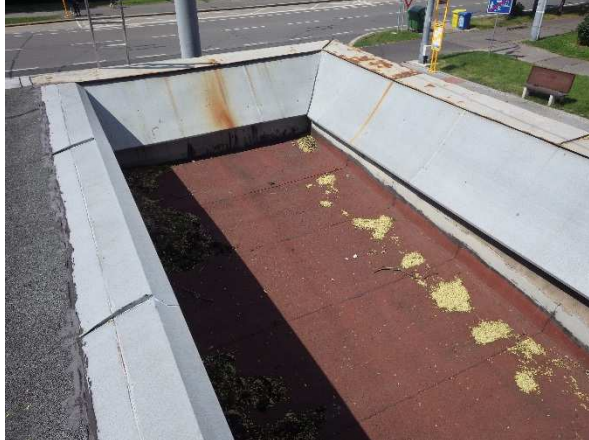
**Foto č. 62; 63 - střecha- zanesení plochy biotickými činiteli a náletovou zelení;**

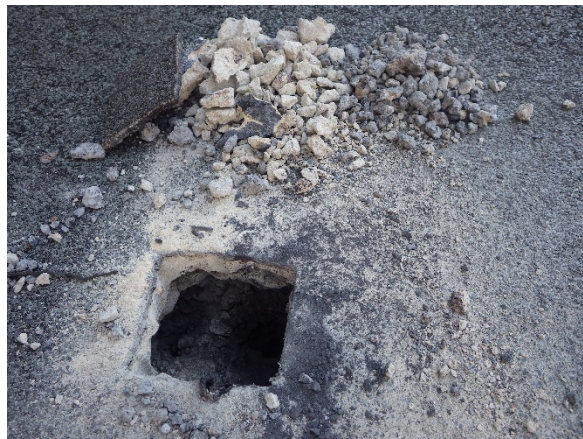
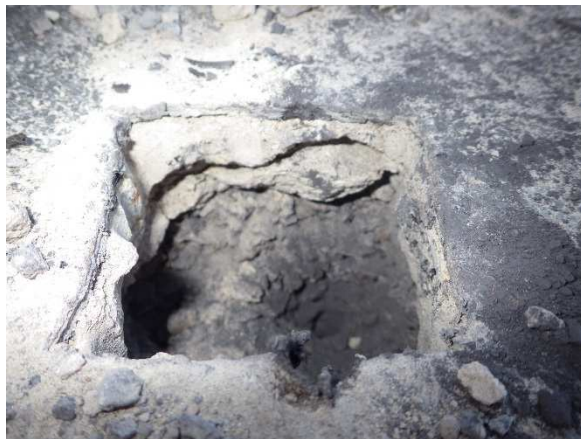
**Foto č. 64; 65 -střecha- sonda ST1- celkové pohledy detail rozvrstvení;**

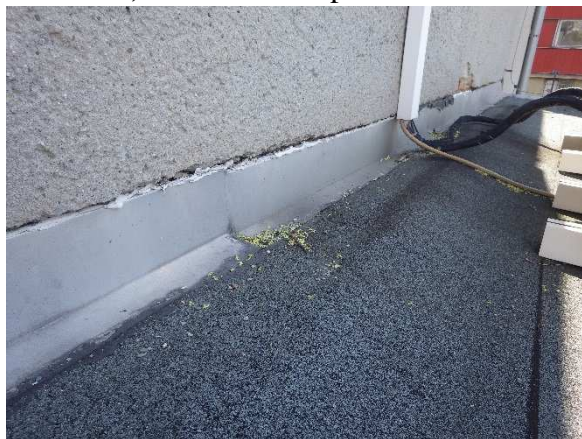
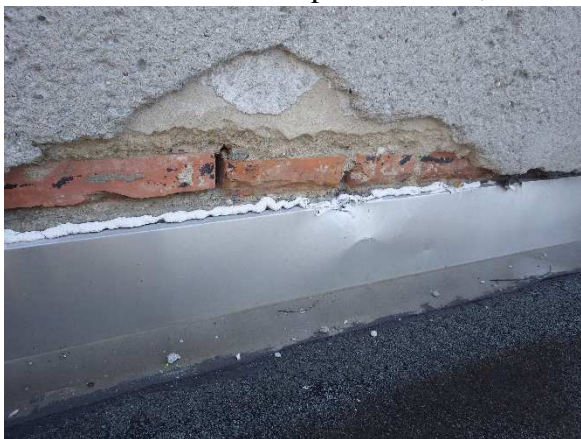
**Foto č. 66; 67 střecha- oplechování a návaznost na obvodovou stěnu- pohled/detail;**
