Objednatel:	KSS Liberckého kraje	Obec:	MALÁ SKÁLA	Kraj:	PRAHA
Akce: <b>MOST EV.Č. 28216-1, MALÁ SKÁLA</b> <b>DIAGNOSTICKÝ PRŮZKUM MOSTU</b>				Datum	Stupeň
				12/2023	DIAG
				Souprava	Označ. přílohy

# **DIAGNOSTICKÝ PRŮZKUM**

**MOST ev.č. 28216-1, Malá Skála**

**PONTEX 2023**

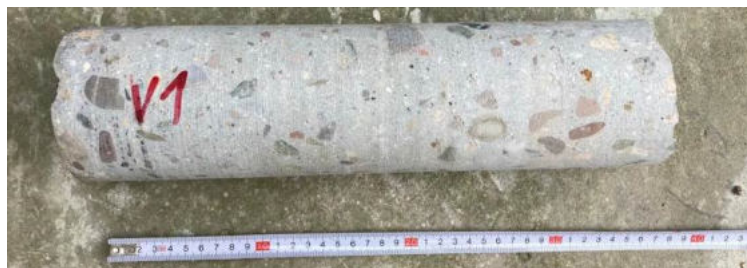
Obr. 3.1 – vývrt V1, opěra OP1, dřík, 1 m z levé strany

Beton obsahuje vyvážený podíl DTK a HTK. Beton dále obsahuje ojedinělá zrna HDK. Max. velikost zrna HTK je 27 mm, max. velikost zrna HDK je 35 mm. Beton je hutný, na plášti vývrtu byl zaznamenán větší počet makropórů do velikosti 3 mm. Plášť vývrtu je hladký. Na čele vývrtu nátěr či nástřik barvy.

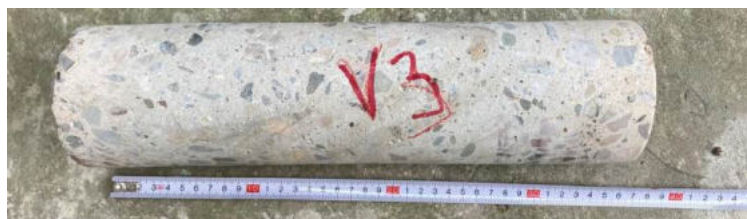
Obr. 3.3 – vývrt V3, opěra OP3, pata opěry, 3 m z levé strany

Beton obsahuje vyvážený podíl DTK a HTK. Beton dále obsahuje ojedinělá zrna HDK. Max. velikost zrna HTK je 30 mm, max. velikost zrna HDK je 27 mm. Beton je hutný, na plášti vývrtu byl zaznamenán větší počet makropórů do velikosti 3 mm. Plášť vývrtu je hladký.

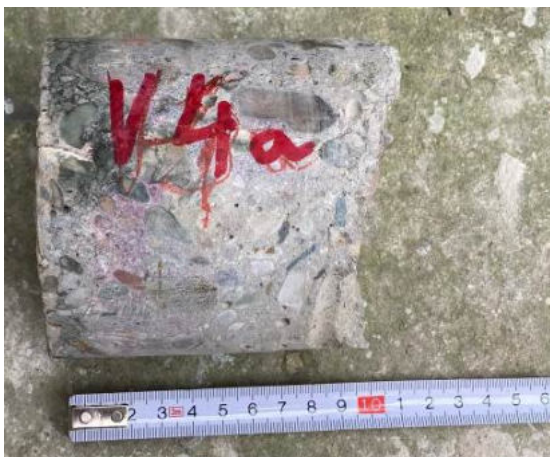
Obr. 3.4 – vývrt V4a, opěra OP3, závěrná zeď, střední část

Beton obsahuje vyvážený podíl DTK a HTK, místy byly zaznamenány oblasti s převážujícím podílem HTK nad DTK. Beton dále obsahuje ojedinělá zrna HDK. Max. velikost zrna HTK je 32 mm, max. velikost zrna HDK je 25 mm. Beton je hutný, na plášti vývrtu byl zaznamenán větší počet makropórů do velikosti 4 mm, ojediněle byly zaznamenány větší póry až do velikosti 8 mm. Plášť vývrtu je hladký. Na čele vývrtu trhlina o šířce až 0,1 mm, která pokračuje až do hloubky vývrtu 30 mm.

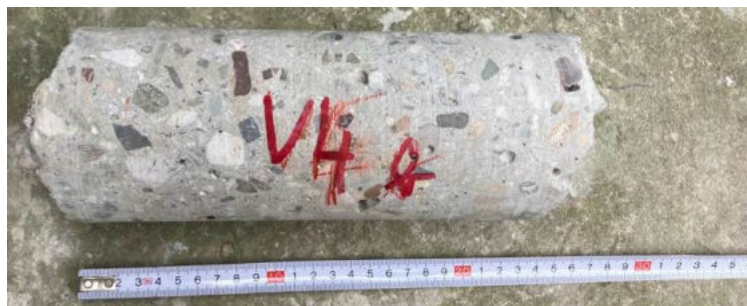
Obr. 3.5 – vývrt V4b, opěra OP3, závěrná zeď, střední část

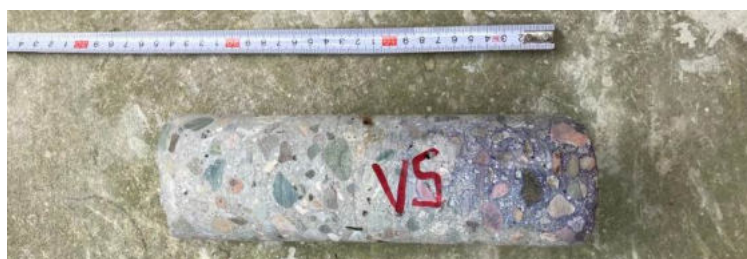
Obr. 3.6 – vývrt V5, pilíř Pi2, sloup, pravá strana

Beton je s převážujícím podílem HTK nad DTK. Beton dále obsahuje ojedinělá zrna HDK. Max. velikost zrna HTK je 25 mm, max. velikost zrna HDK je 27 mm. Beton je hutný. Na plášti vývrtu byl zaznamenán větší počet makropórů do velikosti 5 mm. Plášť vývrtu je hladký.

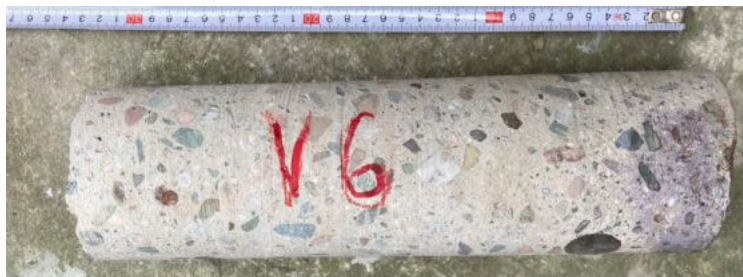
Obr. 3.7 – vývrt V6, pilř Pi2, stativo, líc do pole 1, levá strana

Beton obsahuje vyvážený podíl DTK a HTK. Beton dále obsahuje ojedinělá zrna HDK. Max. velikost zrna HTK je 32 mm, max. velikost zrna HDK je 27 mm. Beton je hutný, na plášti vývrtu byl zaznamenán větší počet makropórů do velikosti 4 mm. Ve vývrtu v hloubce 35 mm byla zachycena výztuž – 1 prut. Plášť vývrtu je hladký.

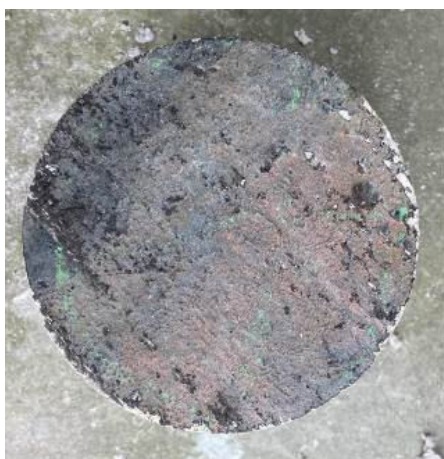
Obr. 3.8 – CHRL1, opěra OP1, úložný práh, líc do pole 1, 0,4 m z levé strany

Beton obsahuje vyvážený podíl DTK a HTK. Beton dále obsahuje ojedinělá zrna HDK. Max. velikost zrna HTK je 22 mm, max. velikost zrna HDK je 25 mm. Beton je hutný, na plášti vývrtu byl zaznamenán větší počet makropórů do velikosti 4 mm, ojediněle byly zaznamenány makropóry až do velikosti 12 mm. Plášť vývrtu je hladký. Na čele vývrtu nátěr či nástřik barvy.

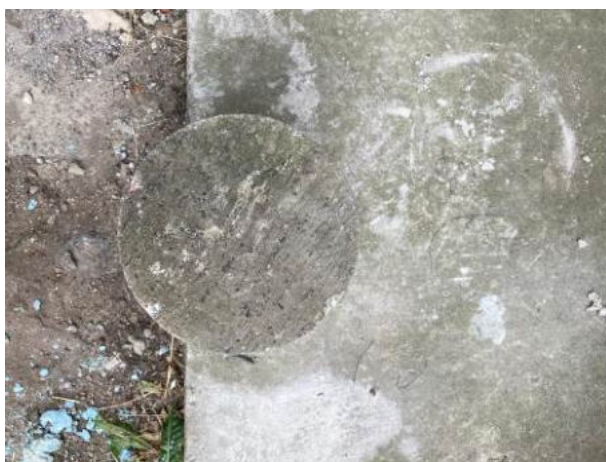
Obr. 3.9 – CHRL2, opěra OP1, dřík, 4 m z pravé strany

Beton obsahuje vyvážený podíl DTK a HTK. Beton dále obsahuje ojedinělá zrna HDK. Max. velikost zrna HTK je 32 mm, max. velikost zrna HDK je 20 mm. Beton je hutný, na plášti vývrtu byl zaznamenán větší počet makropórů do velikosti 5 mm. Ve vývrtu v hloubce 54 mm byla zachycena výztuž – 1 prut, dále byla v hloubce 77 mm zastižena podélná výztuž – 1 prut. Plášť vývrtu je hladký. Plášť vývrtu je místy mechanicky narušen, zřejmě při odběru vývrtu.

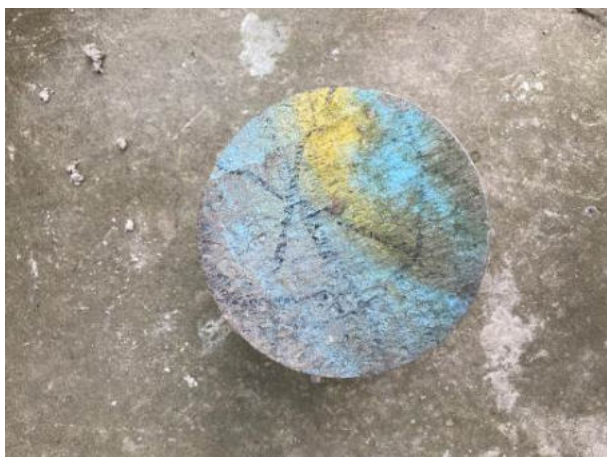
Obr. 3.10 – CHRL3, opěra OP1, dřík, levý bok

Beton obsahuje vyvážený podíl DTK a HTK. Beton dále obsahuje ojedinělá zrna HDK. Max. velikost zrna HTK je 27 mm, max. velikost zrna HDK je 20 mm. Beton je hutný. Na plášti vývrtu byl zaznamenán větší počet makropórů do velikosti 5 mm. Ve vývrtu v hloubce 57 mm byla zachycena výztuž – 1 prut. Plášť vývrtu je hladký. Na čele vývrtu je nástřík barvy.

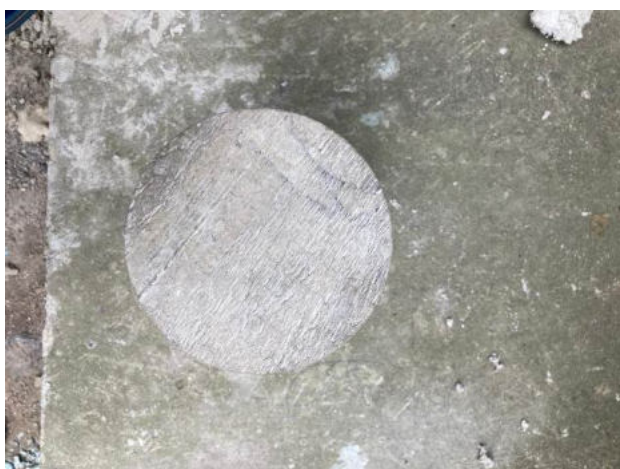
Obr. 3.11 – CHRL4, opěra OP3

Beton obsahuje vyvážený podíl DTK a HTK. Beton dále obsahuje ojedinělá zrna HDK. Max. velikost zrna HTK je 30 mm, max. velikost zrna HDK je 27 mm. Beton je hutný, na plášti vývrtu byl zaznamenán větší počet makropórů do velikosti 6 mm. Ve vývrtu v hloubce 100 a 109 mm byla zachycena výztuž – celkem 2 pruty. Plášť vývrtu je hladký.

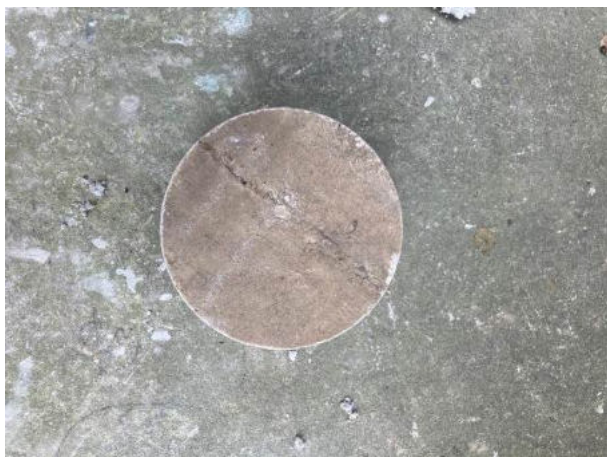
Obr. 3.12 – CHRL5, pilíř Pi2, stativo, líc do pole 1, střední část

Beton obsahuje vyvážený podíl DTK a HTK. Beton dále obsahuje ojedinělá zrna HDK. Max. velikost zrna HTK je 27 mm, max. velikost zrna HDK je 30 mm. Beton je hutný, na plášti vývrtu byl zaznamenán větší počet makropórů do velikosti 6 mm. Plášť vývrtu je hladký.

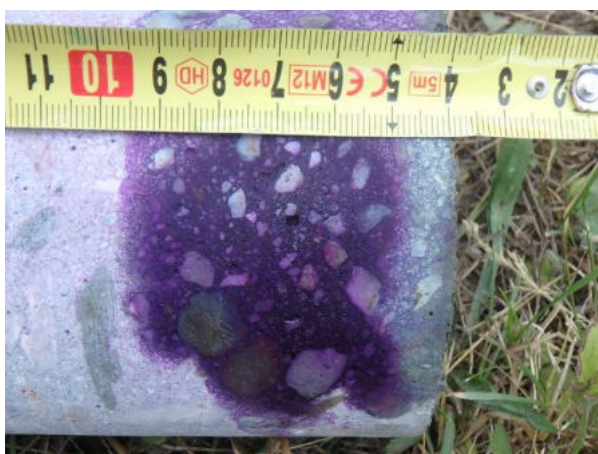
Obr. 3.14 – typický průběh karbonatace, zkušební místo K1, opěra OP1, dřík, 1 m z levé strany, 8 mm

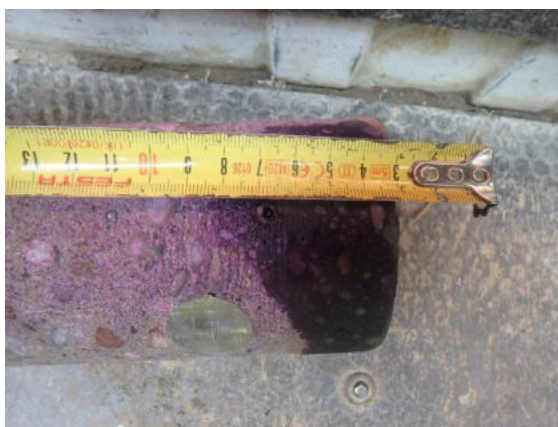
Obr. 3.15 – typický průběh karbonatace, zkušební místo K2, pilř Pi2, stativo, líc do pole 1, levá strana, 2 mm

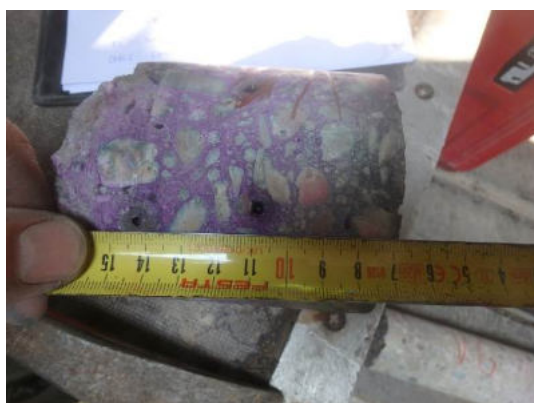
Obr. 3.16 – typický průběh karbonatace, zkušební místo K3, opěra OP3, závěrná zeď, středná část, 12 mm

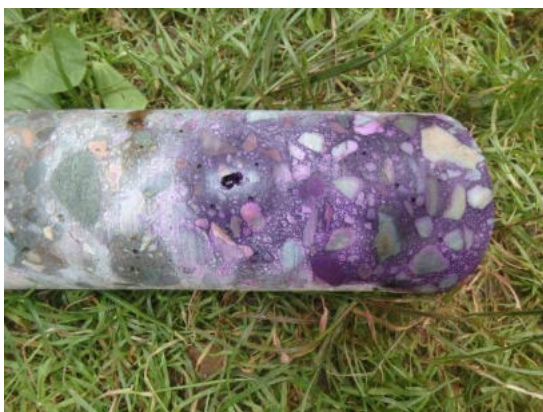
Obr. 3.17 –zkušební místo K4, pilíř Pi2, sloup, pravá strana, bez karbonatace

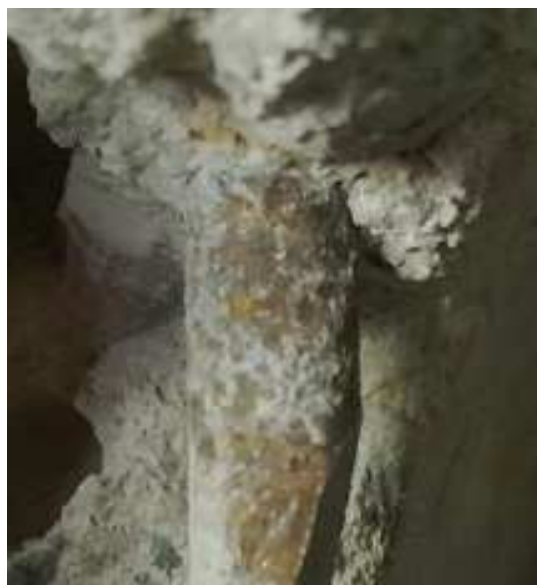
Obr. 3.18 – zkušební místo OV1

Zk. místo	Popis zkoušené části konstrukce; poškození	Zjištěný stav	Oslabení průřez. plochy [%]
OV 1	<b>Spodní stavba</b> , dřík opěra OP1 u vývrtu V1	<ul style="list-style-type: none"> <li>- svislá výztuž</li> <li>- výztuž hladká, Ø 8 mm</li> <li>- tl. krycí vrstvy 55 mm</li> <li>- povrchová koroze</li> </ul>	výztuž je bez oslabení
OV 2	<b>Spodní stavba</b> , opěra OP1 na levé straně	<ul style="list-style-type: none"> <li>- svislá výztuž</li> <li>- výztuž hladká, Ø 24 mm</li> <li>- tl. krycí vrstvy 5 mm</li> <li>- povrchová koroze</li> </ul>	výztuž je bez oslabení
OV 3	<b>Spodní stavba</b> , opěra OP1, pod ložiskem	<ul style="list-style-type: none"> <li>- svislá výztuž</li> <li>- výztuž hladká Ø 10 mm</li> <li>- tl. krycí vrstvy 3 mm</li> <li>- silná koroze</li> </ul>	oslabení do 5%
OV 4	<b>Spodní stavba</b> , pilíř Pi2, stativo pod levým ložiskem, líc do pole 1	<ul style="list-style-type: none"> <li>- svislá výztuž</li> <li>- výztuž hladká, Ø 25 mm, oslabená na 24 mm</li> <li>- bez krycí vrstvy, separace</li> <li>- silná koroze, odlupování korozních šupin</li> </ul>	oslabení svislá 20%

- opěra OP1
- svislá výztuž
- povrchová koroze
- bez oslabení

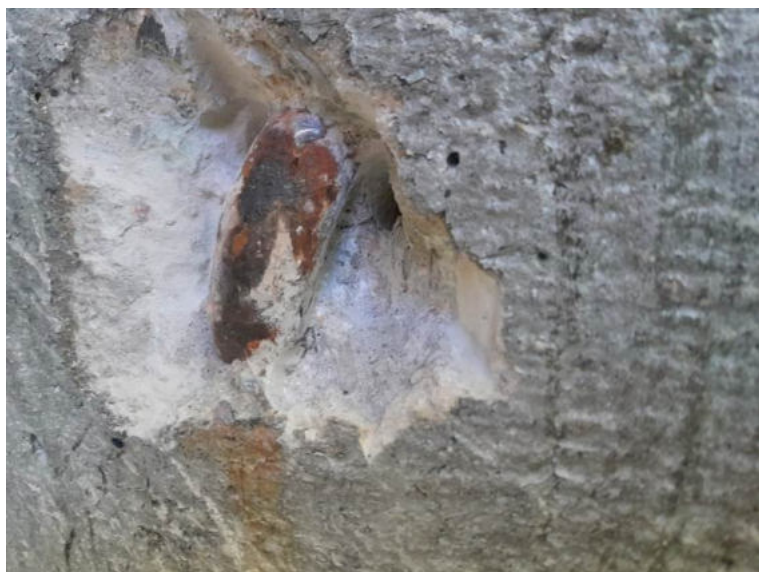
Obr. 3.19 – zkušební místo OV2

- opěra OP1
- svislá výztuž
- povrchová koroze
- bez oslabení

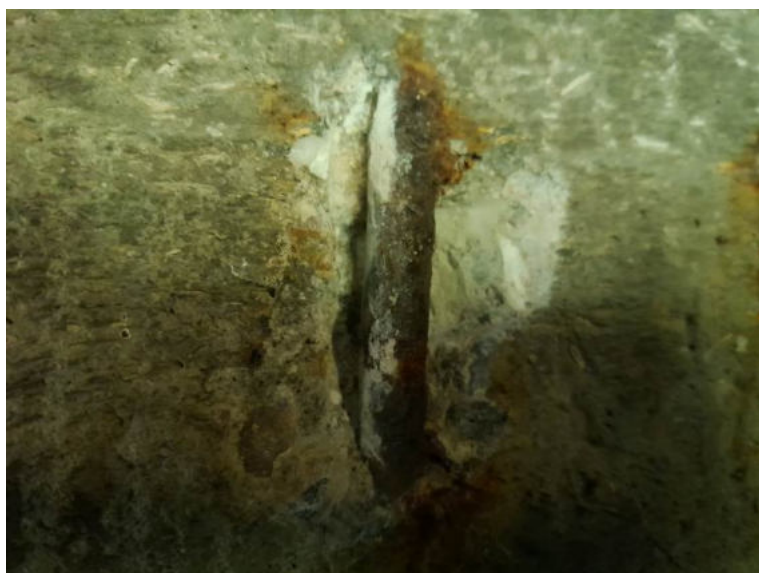
Obr. 3.20 – zkušební místo OV3

- opěra OP1
- svislá výztuž
- koroze
- oslabení do 5% průřezové plochy

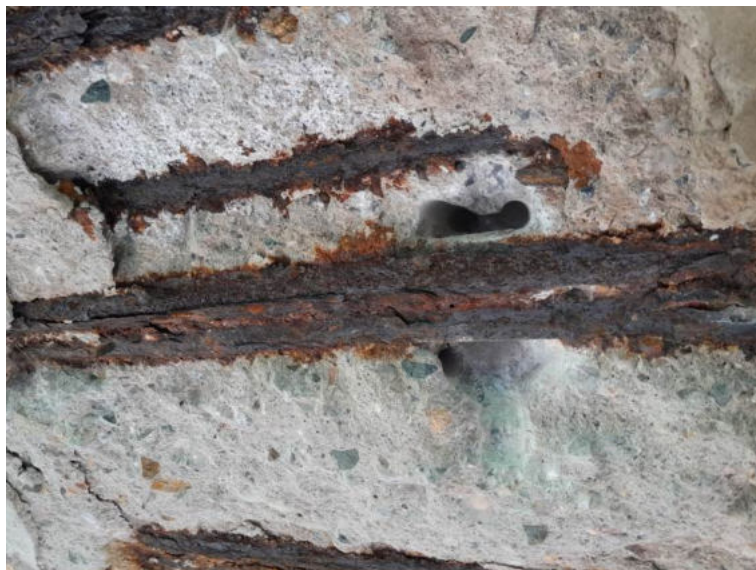
Obr. 3.22 – zkušební místo OV5

OV 5	<b>Spodní stavba</b> , pilíř Pi2, spodní líc stativa, v místě plošné separace	<ul style="list-style-type: none"> <li>- 2 x příčná výztuž</li> <li>- výztuž hladká, Ø oslabený na 19 mm</li> <li>- bez krycí vrstvy, separace</li> <li>- silná koroze, odlupování korozních šupin</li> </ul>	oslabení 20%
OV 6	<b>Spodní stavba</b> , pilíř Pi2, stativo, líc do pole 1, v místě plošné separace	<ul style="list-style-type: none"> <li>- svislá výztuž</li> <li>- výztuž hladká, Ø 16 mm,</li> <li>- bez krycí vrstvy, separace</li> <li>- silná koroze, odlupování korozních šupin</li> </ul>	oslabení 20%
OV 7	<b>Spodní stavba</b> , pilíř Pi2, stativo, líc do pole 1, nad stojkou, 0,8 m od osy pilíře	<ul style="list-style-type: none"> <li>- svislá výztuž</li> <li>- výztuž hladká, Ø 25 mm,</li> <li>- krycí vrstva 50 mm</li> <li>- silná koroze</li> </ul>	oslabení do 5%

- pilíř Pi2, stativo
- příčná výztuž
- silná koroze
- oslabení do 20% průřezové plochy

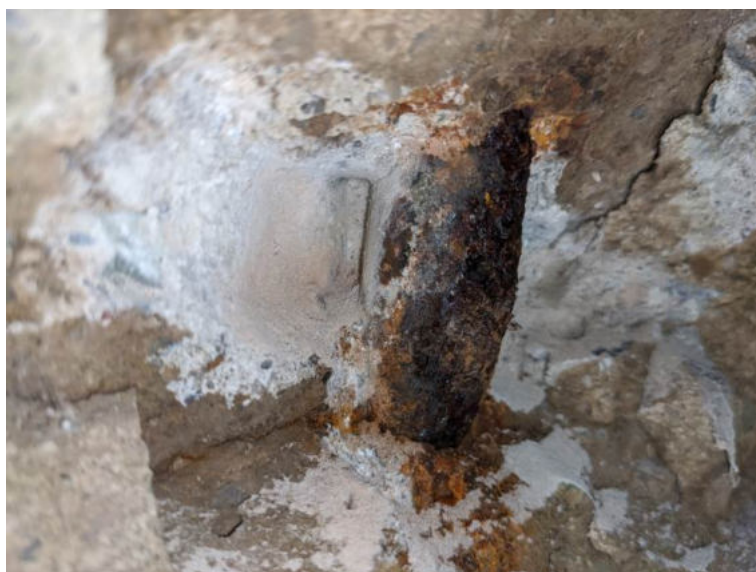
Obr. 3.24 – zkušební místo OV7

- pilíř Pi2, stativo
- svislá výztuž
- koroze
- oslabení do 5% průřezové plochy

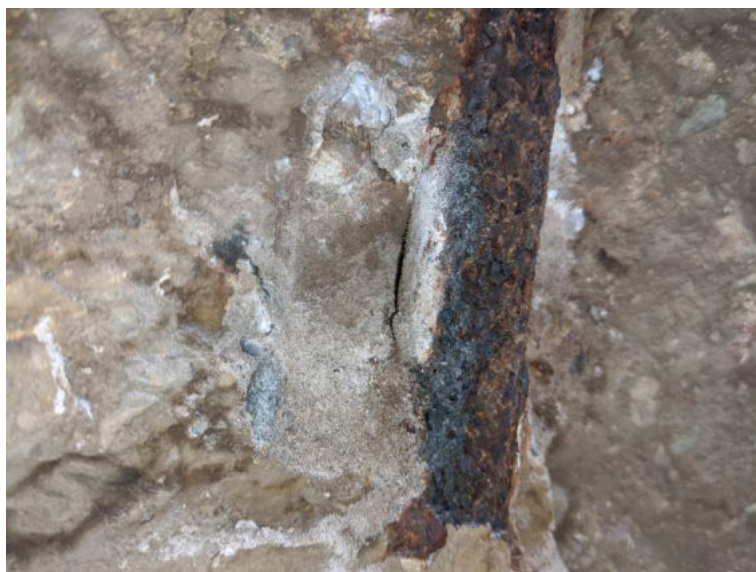
Obr. 3.25 – zkušební místo OV8

OV 8	<b>Spodní stavba</b> , pilíř Pi2, stativo líc do pole 1, pravá strana, cca 0,4 m hrany stativa	<ul style="list-style-type: none"> <li>- svislá výztuž</li> <li>- výztuž hladká, Ø 25 mm,</li> <li>- bez krycí vrstvy, separace</li> <li>- silná koroze</li> </ul>	oslabení 5-7%
OV 9	<b>Spodní stavba</b> , pilíř Pi2, stativo líc do pole 1, pravá strana, cca 2,7 m hrany stativa	<ul style="list-style-type: none"> <li>- svislá výztuž</li> <li>- výztuž hladká, Ø 25 mm,</li> <li>- bez krycí vrstvy, separace</li> <li>- silná koroze</li> </ul>	oslabení 5-7%
OV 10	<b>Spodní stavba</b> , pilíř Pi2, stativo, spodní líc, pravá strana, cca 1,6 m hrany stativa, v místě plošné separace	<ul style="list-style-type: none"> <li>- vodorovná výztuž</li> <li>- výztuž hladká, Ø 25 mm,</li> <li>- bez krycí vrstvy, separace</li> <li>- silná koroze, odlupování korozních šupin</li> </ul>	oslabení 10-15%
OV 11	<b>Spodní stavba</b> , pilíř Pi2, stativo, líc do pole 2, horní vodorovná výztuž, v místě plošné separace	<ul style="list-style-type: none"> <li>- vodorovná výztuž</li> <li>- výztuž hladká, Ø 16 mm,</li> <li>- bez krycí vrstvy, separace</li> <li>- silná koroze, odlupování korozních šupin</li> </ul>	oslabení 40%

- pilř Pi2, stativo
- svislá výztuž
- koroze
- oslabení do 7% průřezové plochy

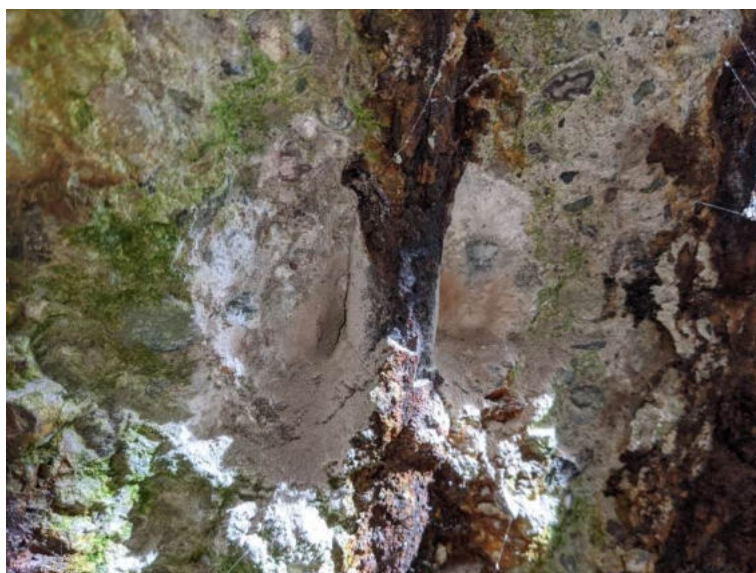
Obr. 3.26 – zkušební místo OV9

- pilř Pi2, stativo
- svislá výztuž
- koroze
- oslabení do 7% průřezové plochy

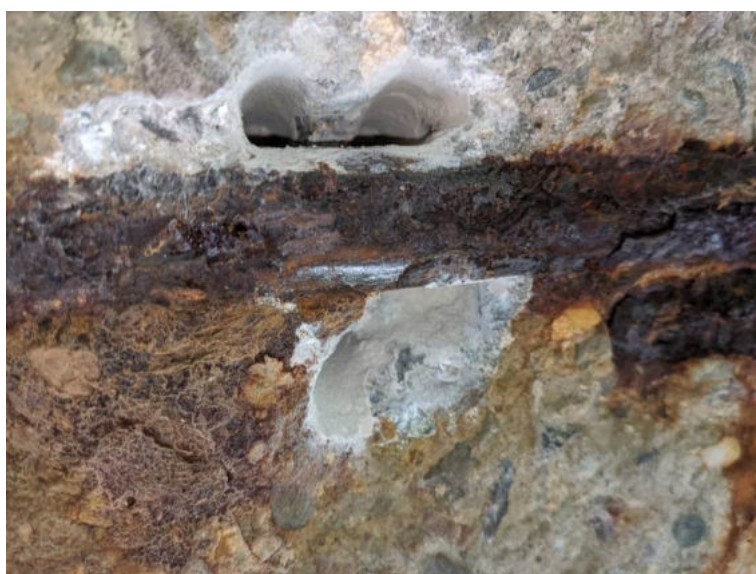
Obr. 3.27 – zkušební místo OV10

- pilř Pi2, stativo
- svislá výztuž
- silná koroze
- oslabení do 15% průřezové plochy

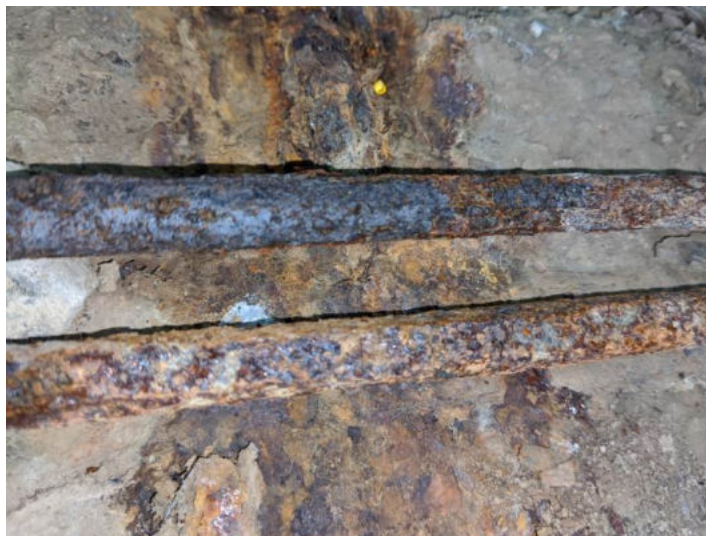
Obr. 3.28 – zkušební místo OV11

- pilíř Pi2, stativo
- vodorovná výztuž
- silná koroze
- oslabení do 40% průřezové plochy

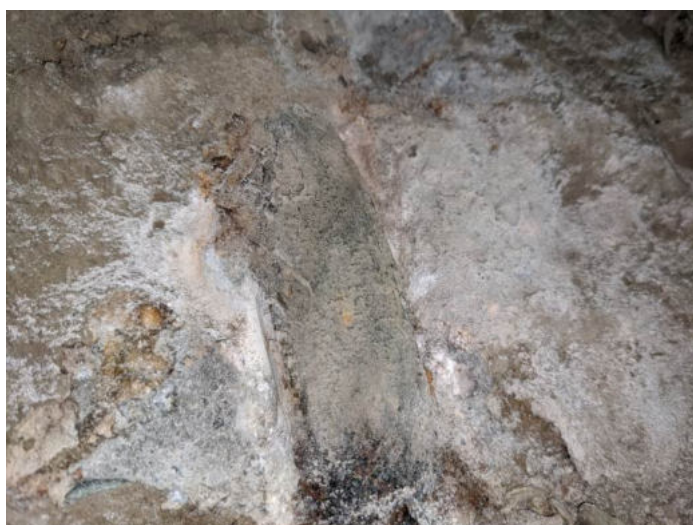
Obr. 3.29 – zkušební místo OV12

OV 12	<b>Spodní stavba</b> , pilíř Pi2, stativo, líc do pole 2, v místě plošné separace	<ul style="list-style-type: none"> <li>- svislá výztuž</li> <li>- výztuž hladká, Ø 25 mm,</li> <li>- bez krycí vrstvy, separace</li> <li>- koroze</li> </ul>	oslabení 5%

- pilíř Pi2, stativo
- svislá výztuž
- koroze
- oslabení do 5% průřezové plochy

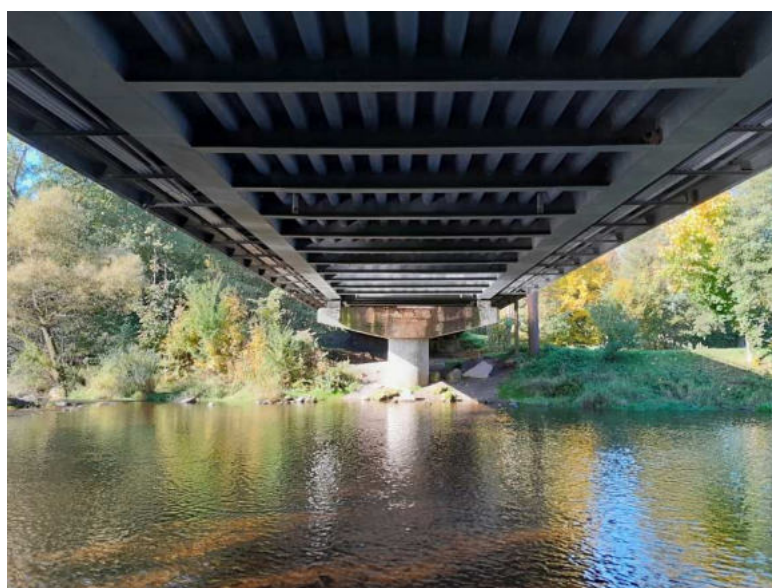
Obr. 3.32 – spodní líc ortotropní mostovky v poli 2

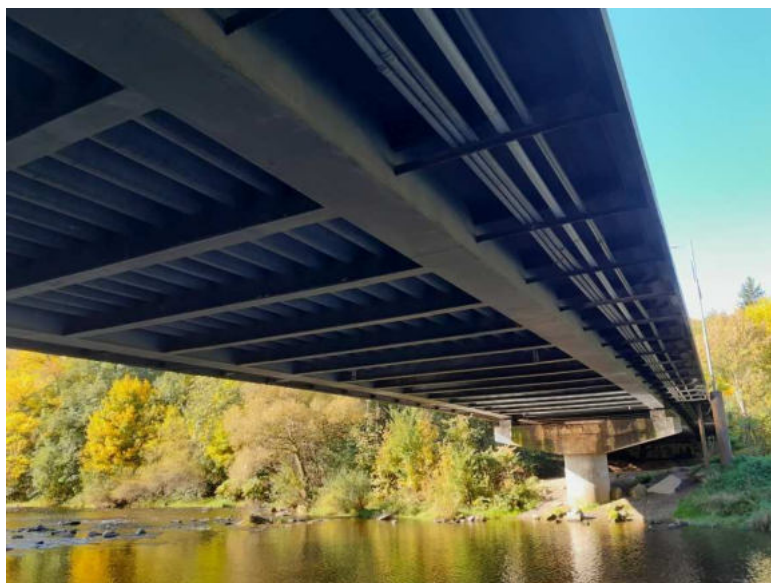
Obr. 3.33 – spodní líc ortotropní mostovky v poli 2

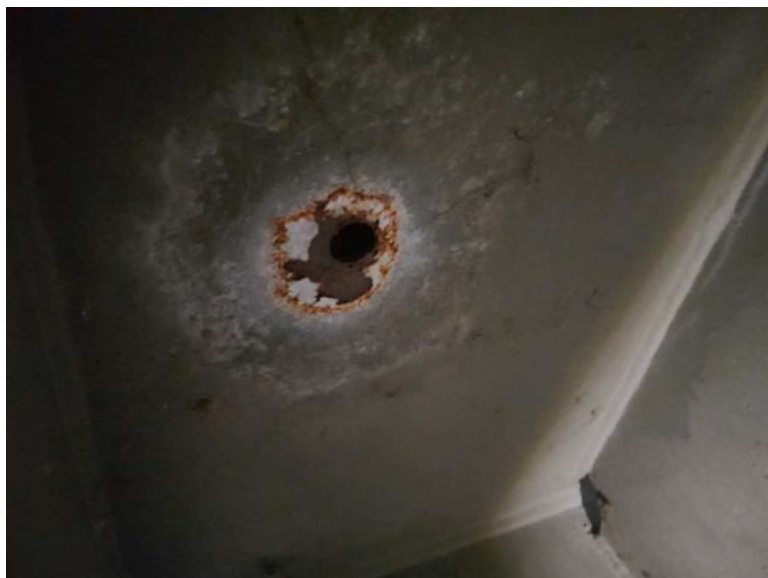
Obr. 3.40 – povrchová koroze na spodním líci desky mostovky

Životnost stávající protikorozní ochrany je na části ploch již vyčerpána, začíná docházet k prvnímu koroznímu oslabení. Nejpozději do 5 let je předepsána obnova protikorozní ochrana, jinak hrozí nárůst korozního oslabení nosné konstrukce.

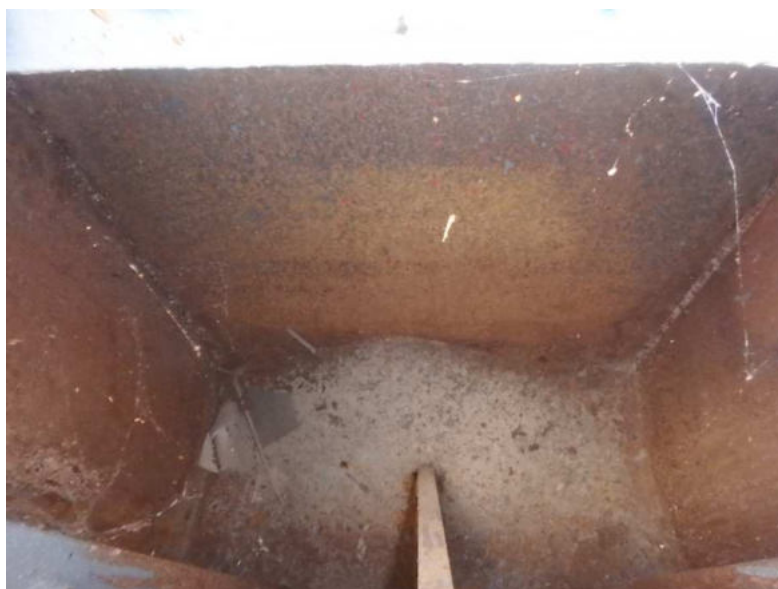
Obr. 3.50 – pravý parapetní nosník v poli 1, plošná povrchová koroze u dna nosníků v koncové oblasti nad pilířem P2, úbytek průřezové plochy do hloubky 1 mm, množství nečistot, detail

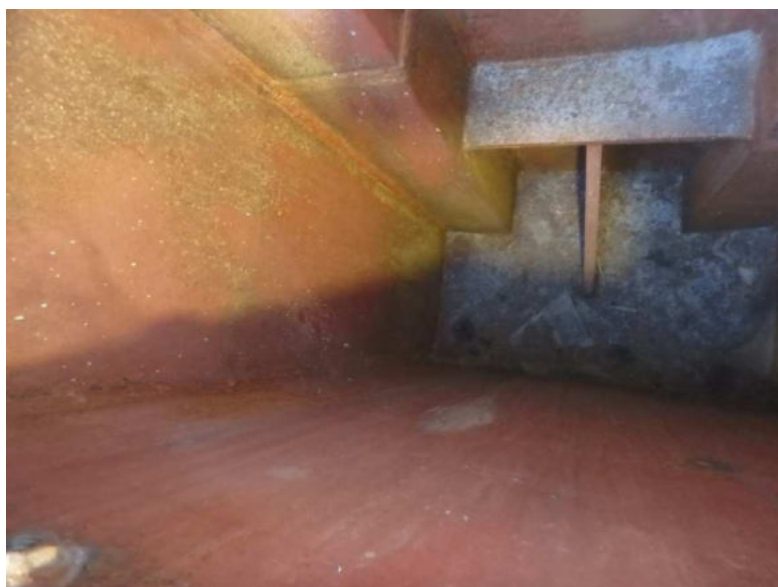
Obr. 3.55 – pravý parapetní nosník v poli 1, lokálně poškozená protikoroze v koncové části nosníku nad opěrou OP1, drobné nečistoty

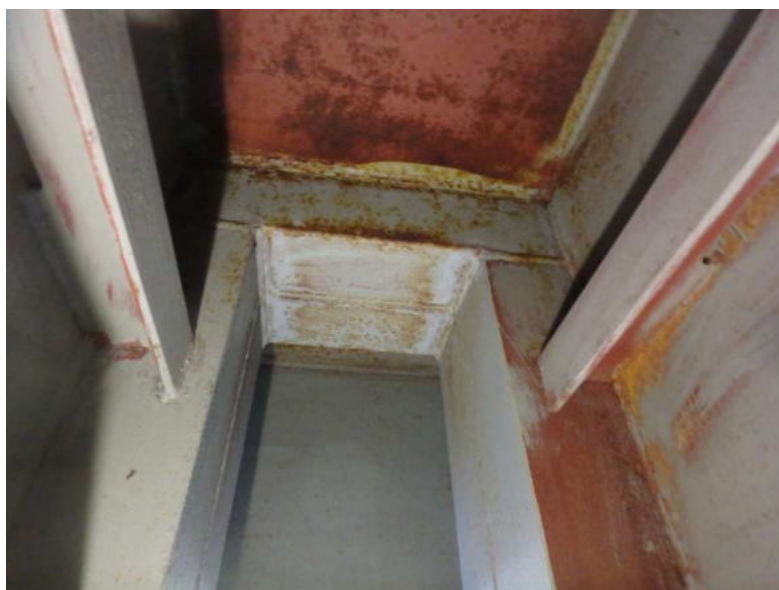
Obr. 3.59 – levý parapetní nosník v poli 1, lokálně poškozená protikoroze v koncové části nosníku nad opěrou OP1, strop

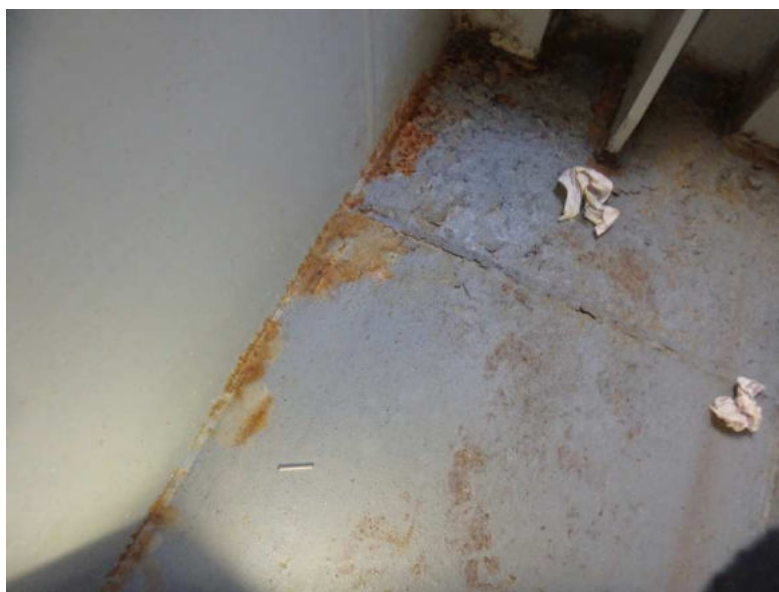
Obr. 3.62 – levý parapetní nosník v poli 1, lokálně poškozená protikoroze ochrana v koncové části nosníku nad pilířem P2, dno

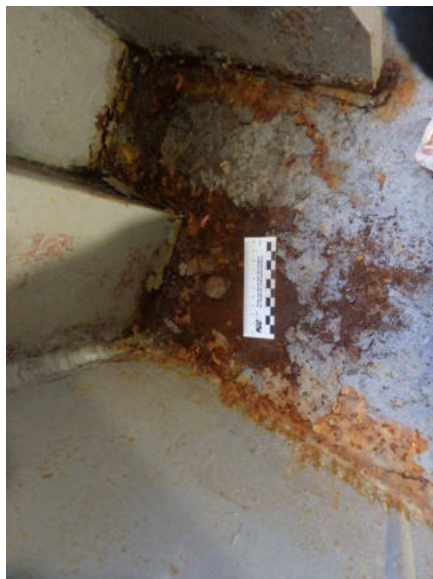
Obr. 3.63 – levý parapetní nosník v poli 1, lokálně poškozená protikorozní ochrana v koncové části nosníku nad pilířem P2, dno, úbytek průřezové plochy do hloubky 1 mm

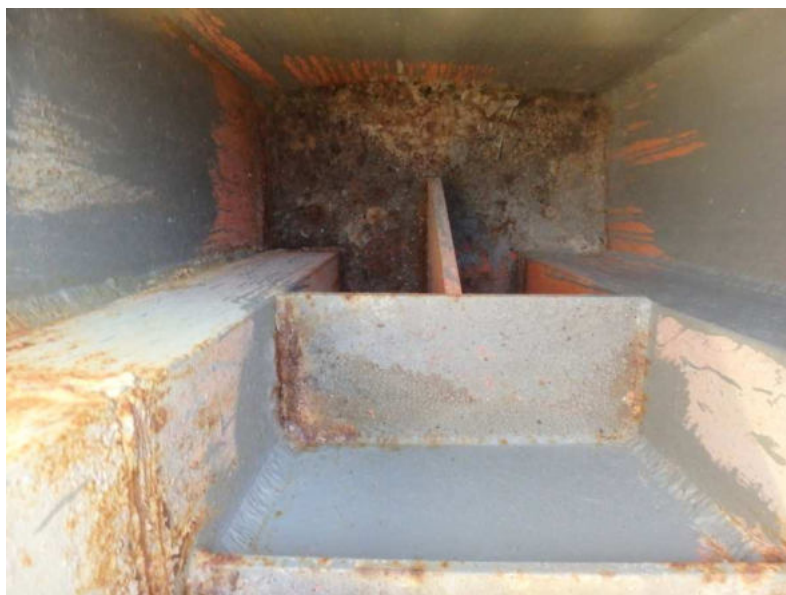
Obr. 3.72 – levý parapetní nosník v poli 2, lokálně poškozená protikorozní ochrana v koncové části nosníku nad opěrou OP3, dno, úbytek průřezové plochy do hloubky 1 mm

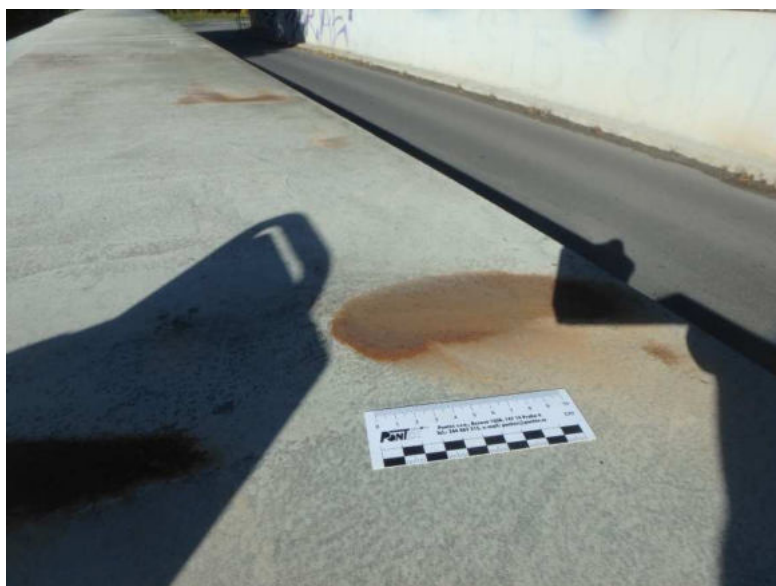
Obr. 3.76 – pravý parapetní nosník v poli 1, lokální poruchy protikorozní ochrany na horním líci nosníku v části nad pilířem P2, povrchová koroze

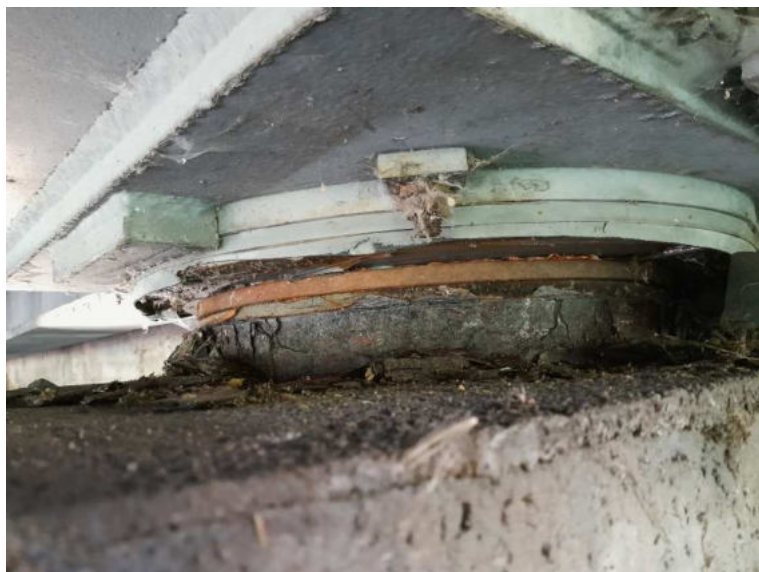
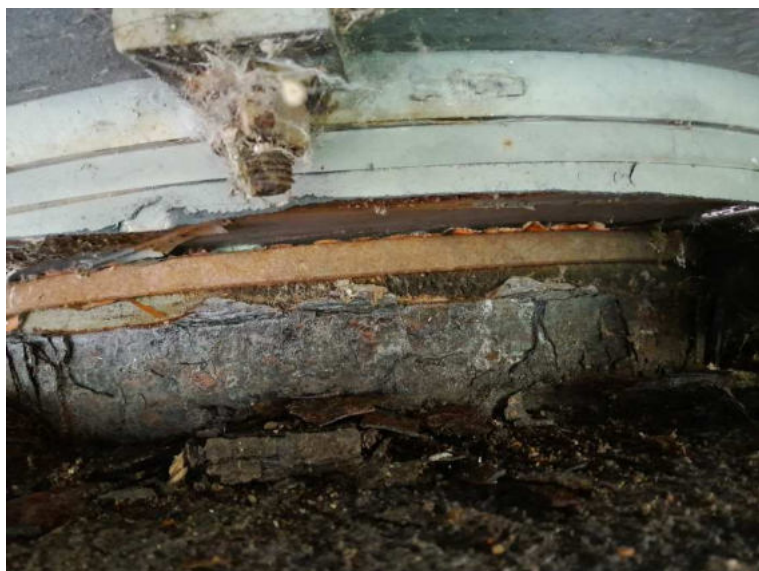
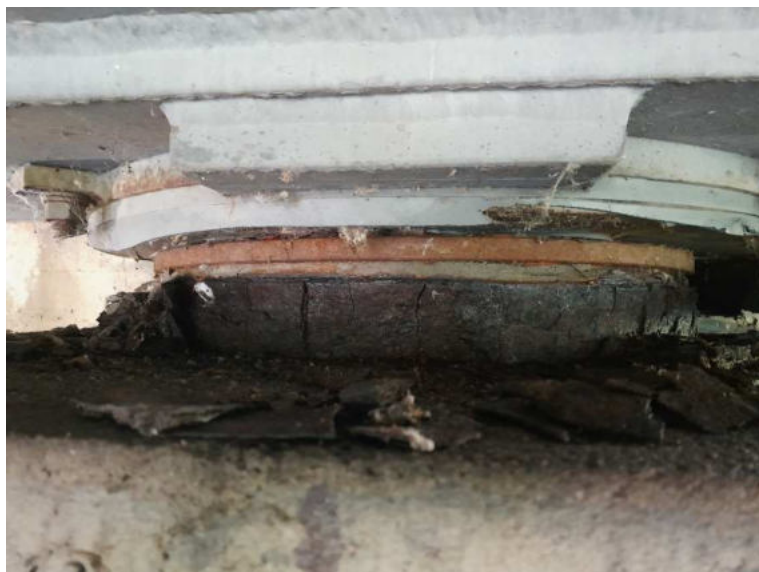
Obr. 3.77 – ložisko OP1-L, **velmi silná koroze hrnce ložiska, významné oslabení tělesa hrnce**

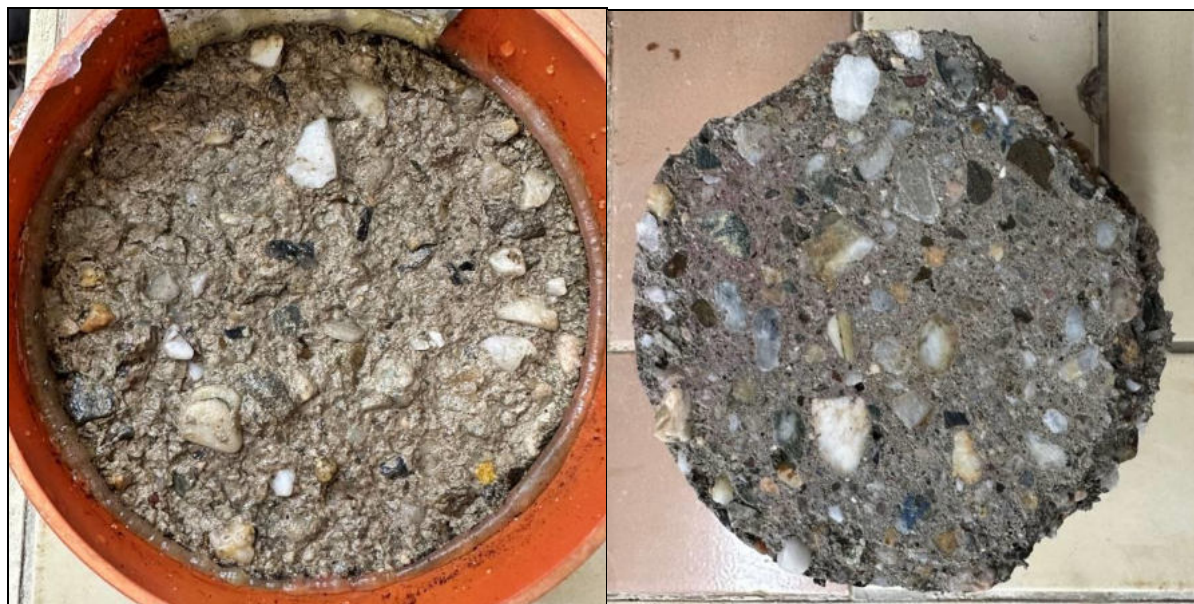
**Foto 8:** Líc (vlevo) a rub (vpravo) vzorku CHRL1 po zkoušce – 75 cyklů

**Celkový odpad 6846 g/m<sup>2</sup>**

**Zaznamenán rozpad čelní plochy a částečný rozpad rubové plochy zkušebního tělesa**

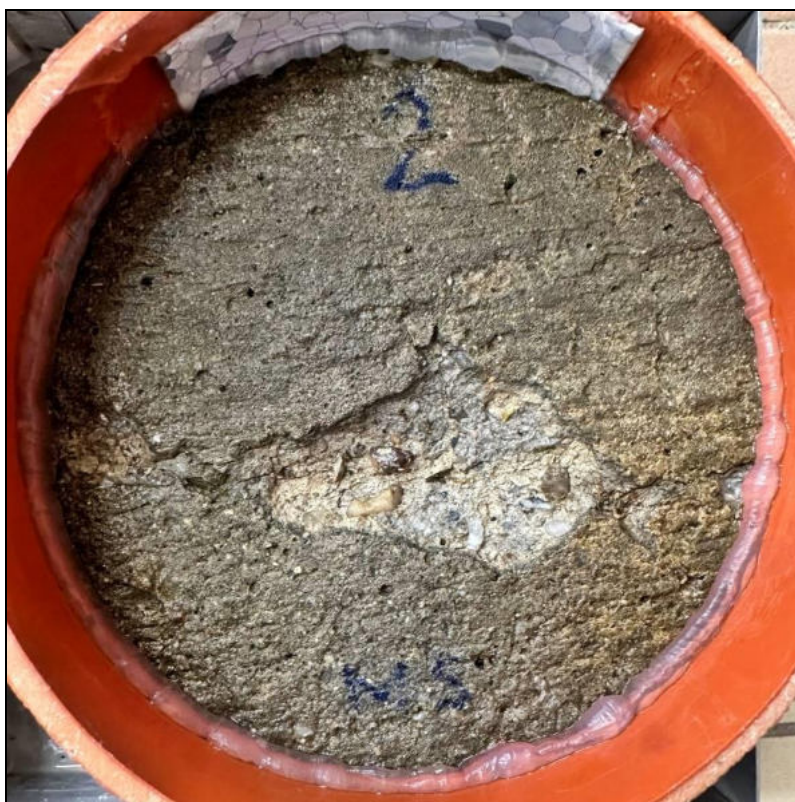
**Foto 10:** Líc vzorku CHRL2 po zkoušce – 75 cyklů  
Celkový odpad 1262 g/m<sup>2</sup>  
Porušení v ojedinělých místech čelní plochy

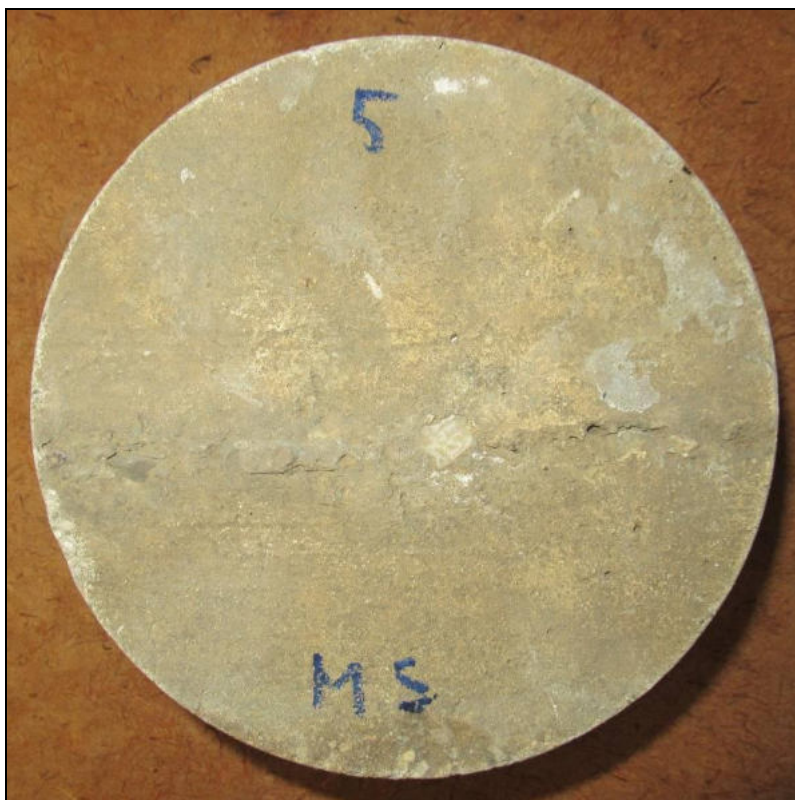
**Foto 16:** Líc (vlevo) a rub (vpravo) vzorku CHRL5 po zkoušce – 75 cyklů

**Celkový odpad 553 g/m<sup>2</sup>**

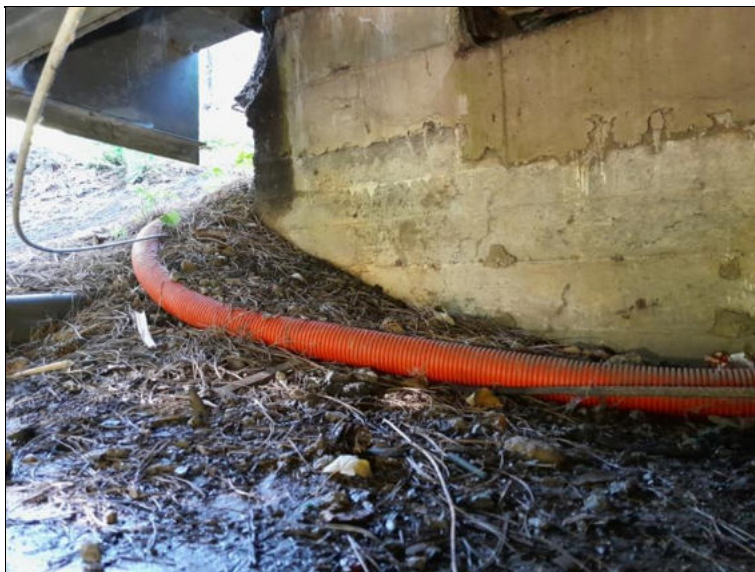
Silné průsaky na levé straně závěrné zdi opěry, poškozená chránička inženýrské sítě.

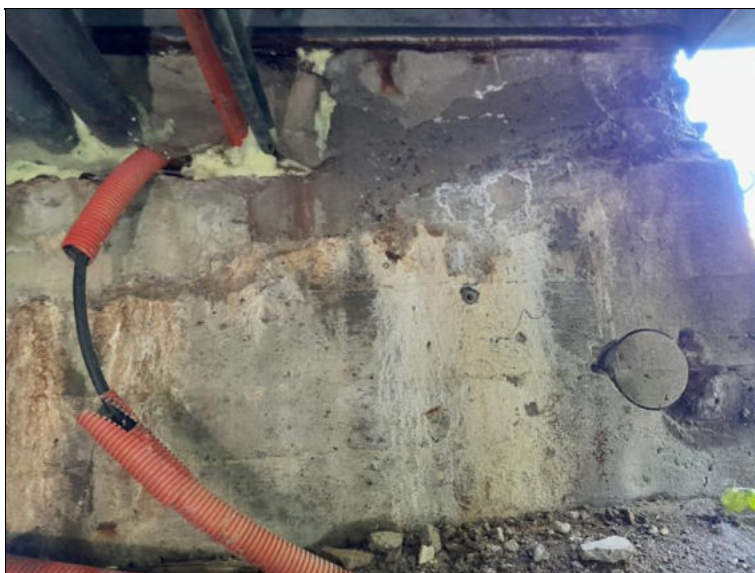
Pilíř P2, silné zatékání.

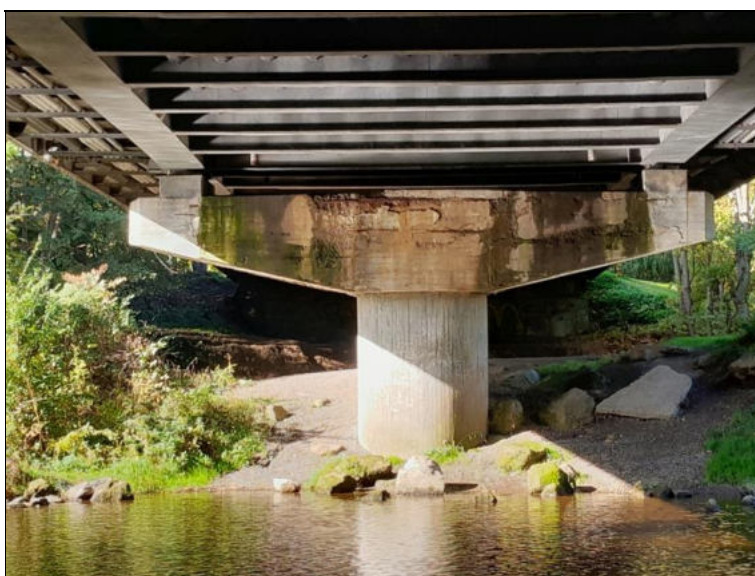
Nánosy nečistot na horním líci úložného prahu  
pilíře P2.

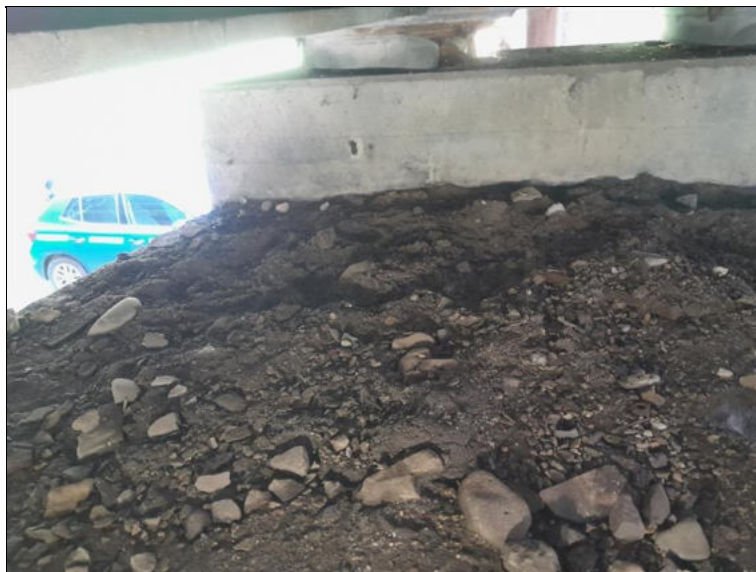
Pilíř P2, pohled do pole 1, plošná koroze  
betonářské výztuže.

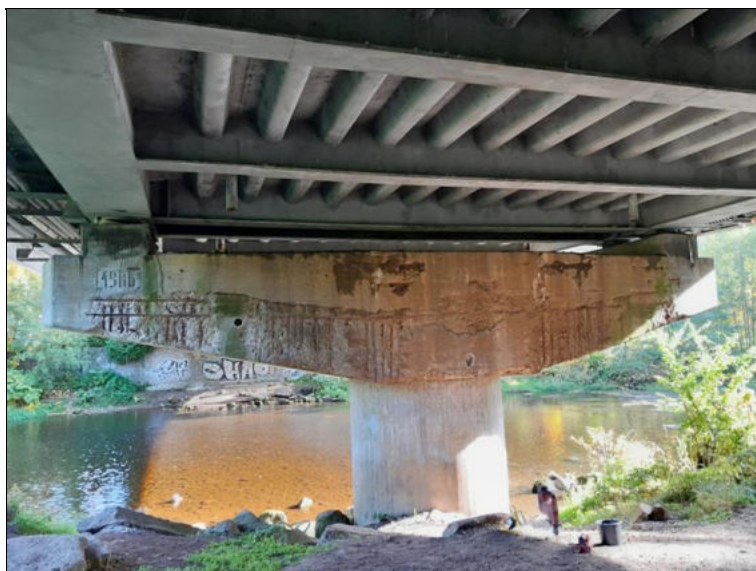
Pilíř P2, pohled do pole 1, plošná koroze  
betonářské výztuže.

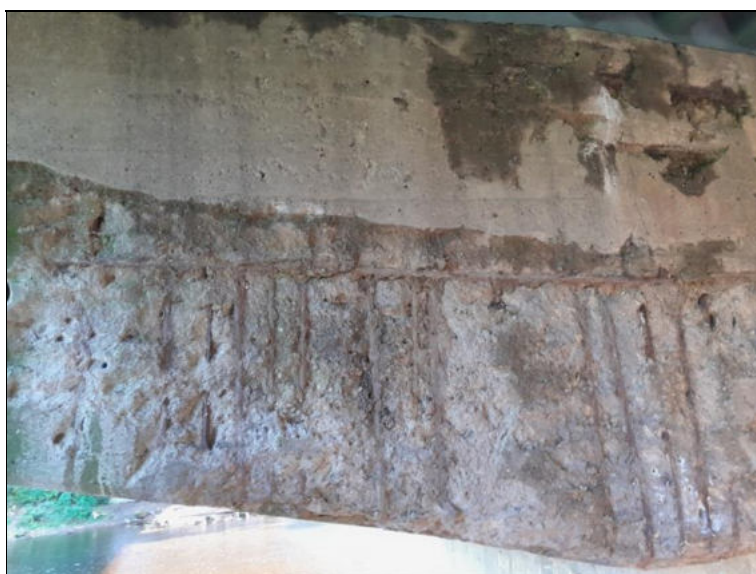
Pilíř P2, pohled do pole 1, plošná koroze betonářské výztuže, pod levým ložiskem.

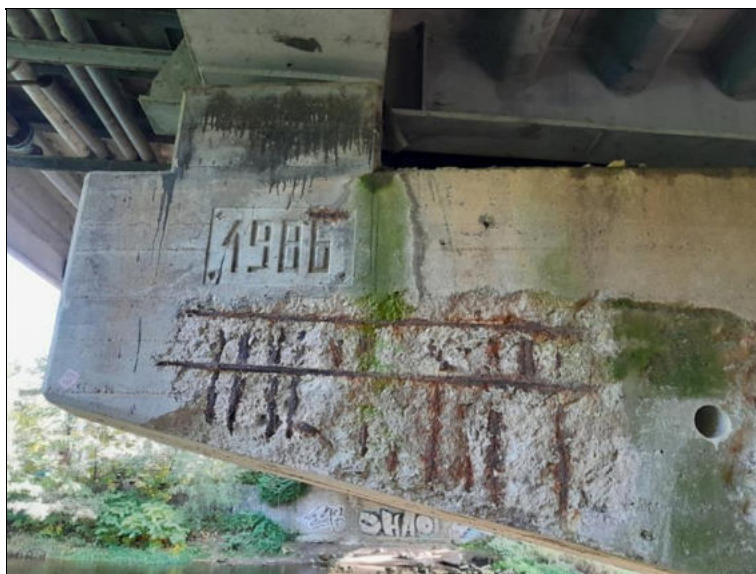
Pilíř P2, spodní líc na pravé straně. Silná koroze betonářské výztuže.

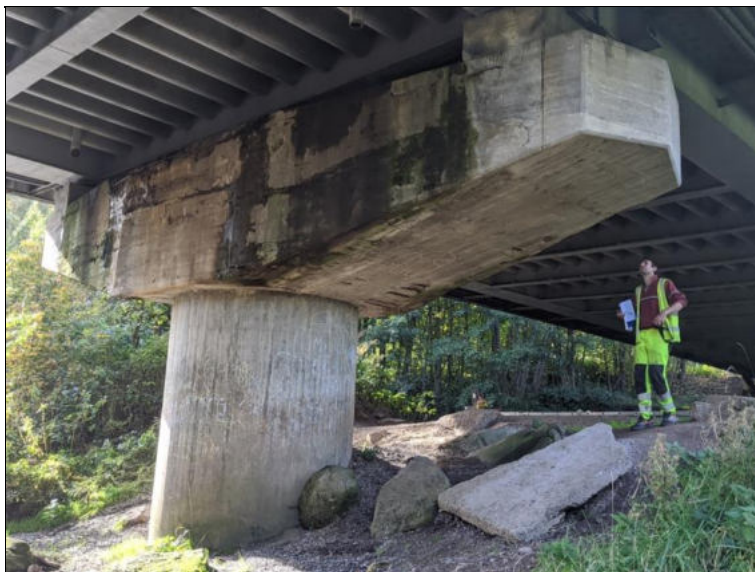
Pilíř P2, líc do pole 2, silné zatékání, plošná degradace betonu.

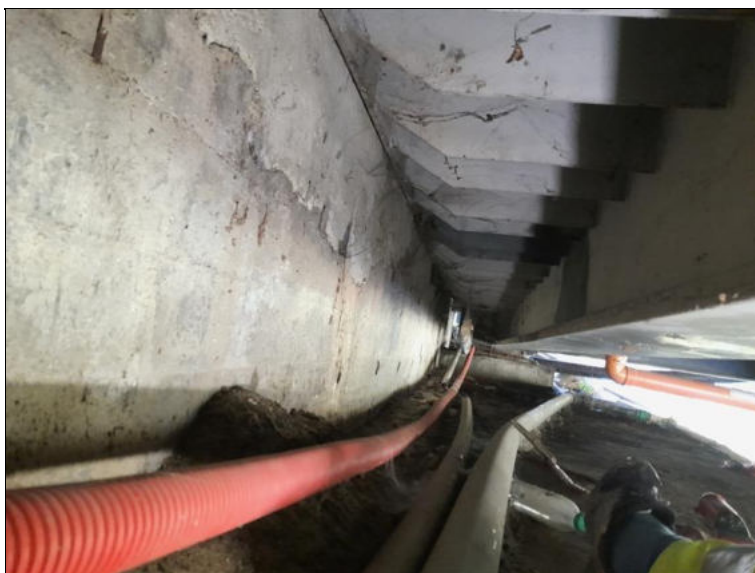
Zatékání na levé straně závěrné zdi opěry OP3, rozpojený svod odvodnění.

| [5] 4.8 Odvodnění | Opravit poškozené odvodňovací svody u opěry OP3 na levé i pravé straně. |

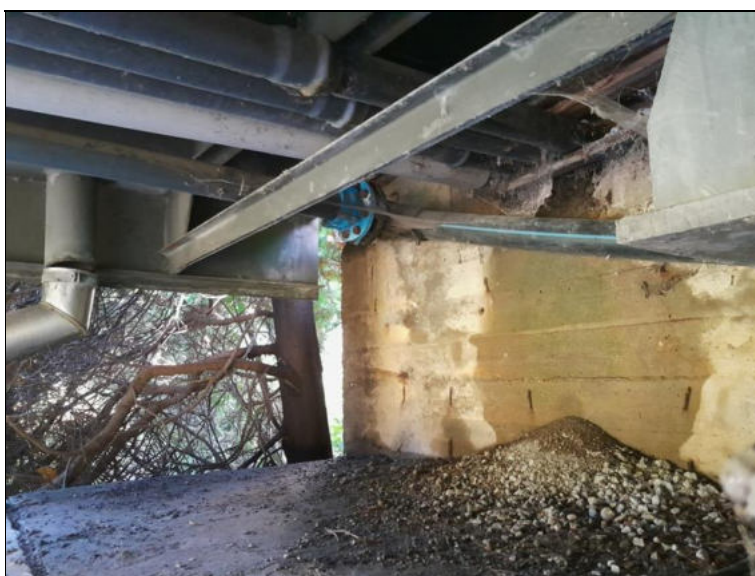
Nános nečistot na úložném prahu opěry OP3.
