Objednatel:	KSS Liberckého kraje	Obec:	MALÁ SKÁLA	Kraj:	PRAHA
Akce: <b>MOST EV.Č. 28216-1, MALÁ SKÁLA</b> <b>DIAGNOSTICKÝ PRŮZKUM MOSTU</b>				Datum	Stupeň
				12/2023	DIAG
				Souprava	Označ. přílohy

# **DIAGNOSTICKÝ PRŮZKUM**

**MOST ev.č. 28216-1, Malá Skála**

**PONTEX 2023**

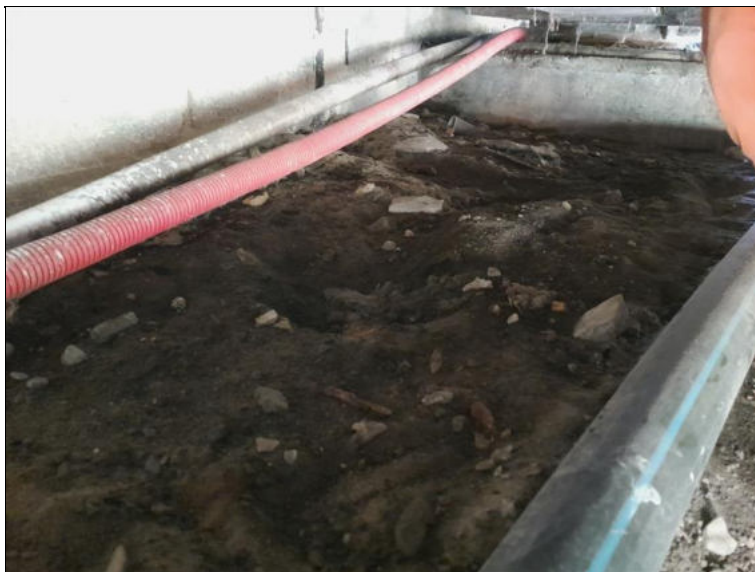
Dřík opěry OP3, v horní části zatékání a výluhy ve spárování.

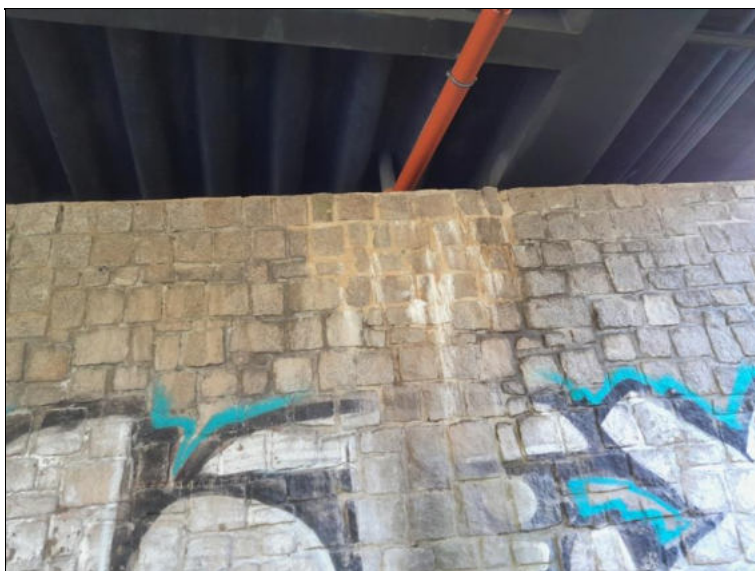
Pata opěry OP3 na levé straně, drobná vegetace.

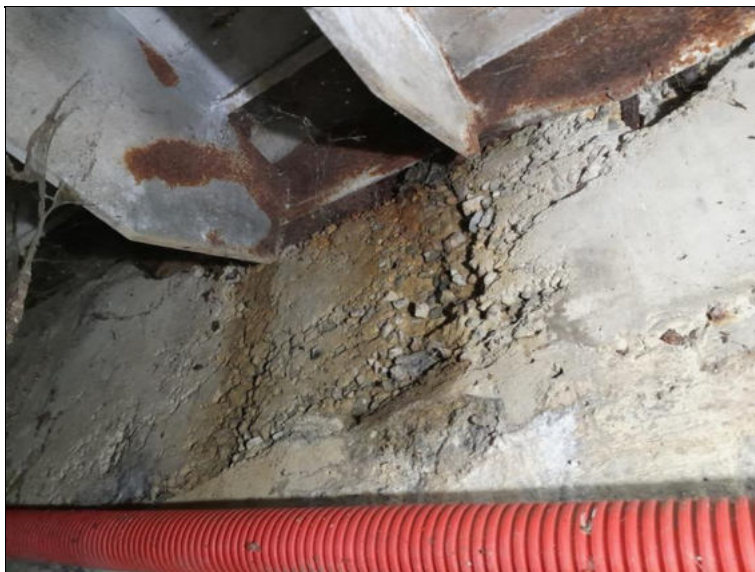
Silnější povrchová koroze na spodním líci nosné konstrukce pod mostním závěrem nad pilířem P2.

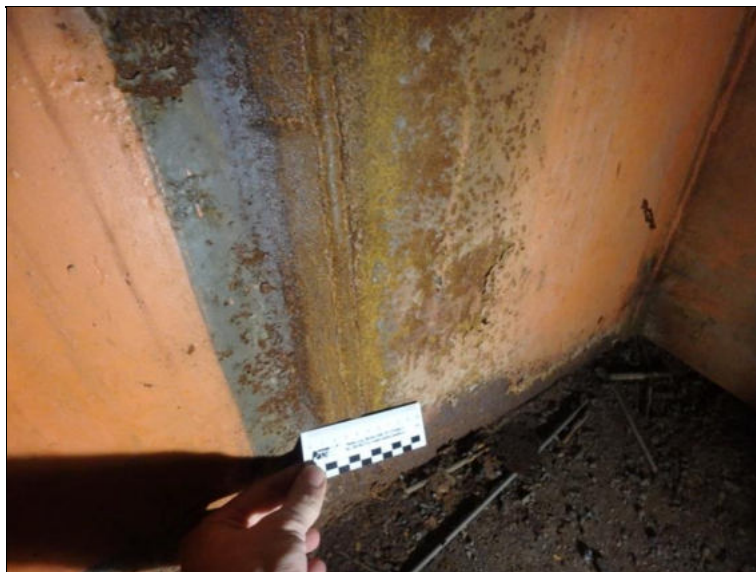
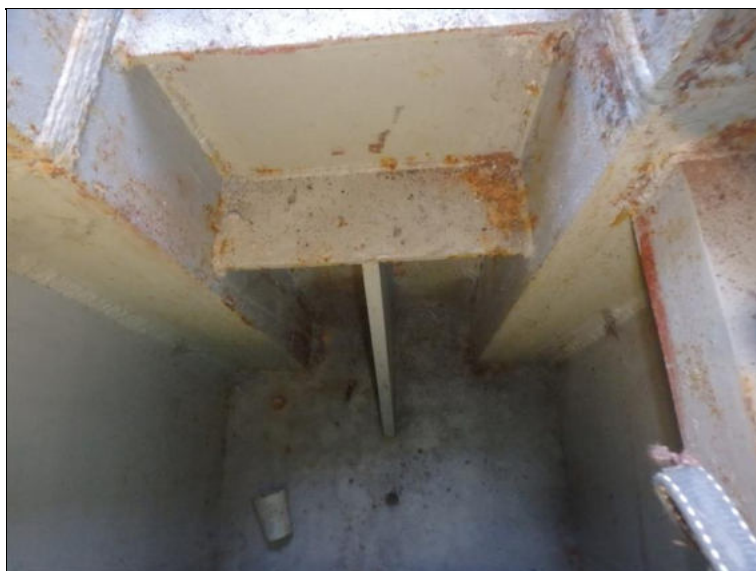
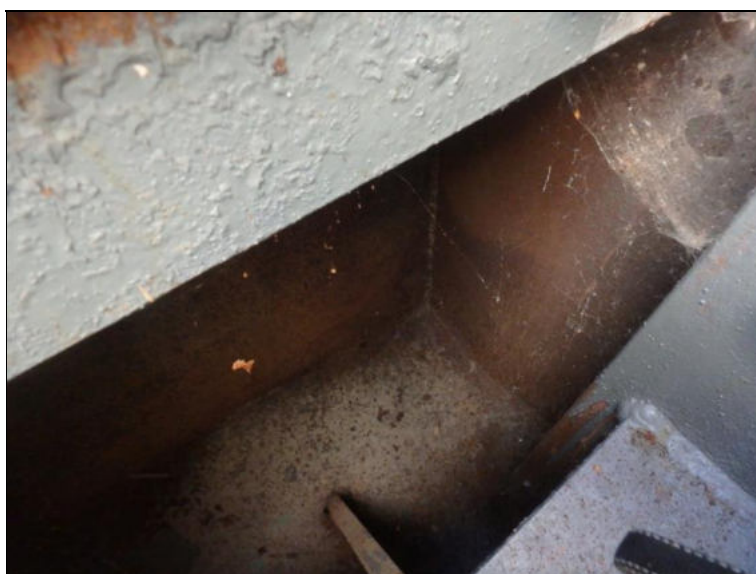
Koroze ocelové konstrukce uvnitř komorového parapetního nosníku, pole 2, pravý nosník.

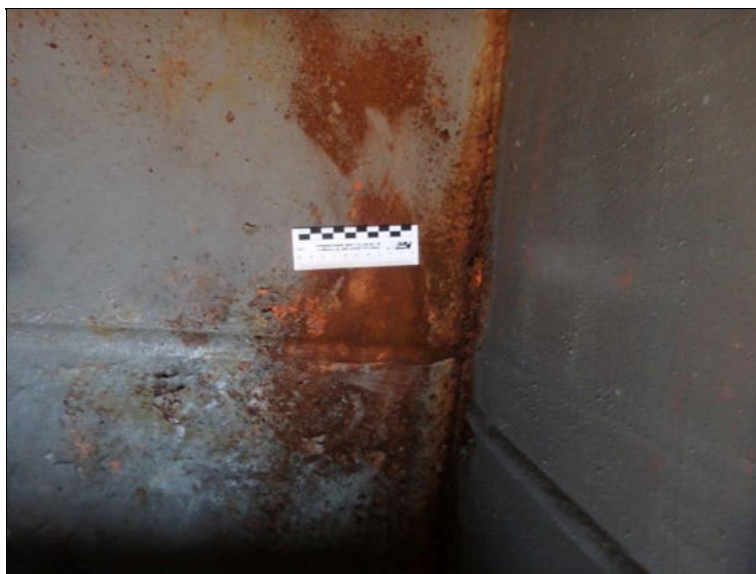
Koroze ocelové konstrukce uvnitř komorového parapetního nosníku, pole 1, pravý nosník.

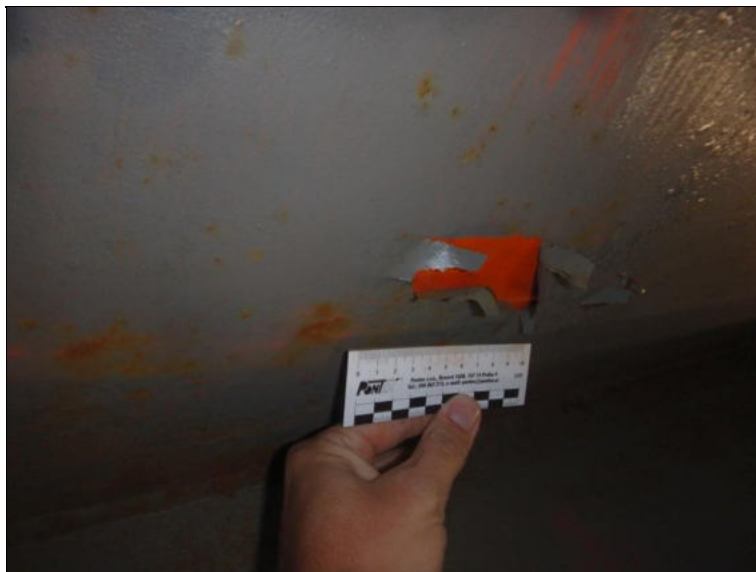
Lokálně poškozená protikorozní ochrana uvnitř komorového parapetního nosníku, pole 2, pravý nosník.

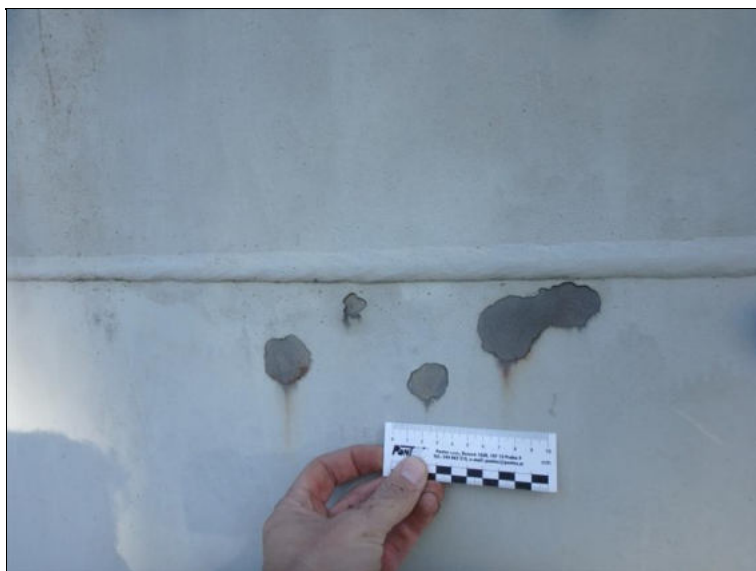
Lokálně poškozená protikorozní ochrana ocelového parapetního nosníku na pravé straně v poli 2, pravý bok.

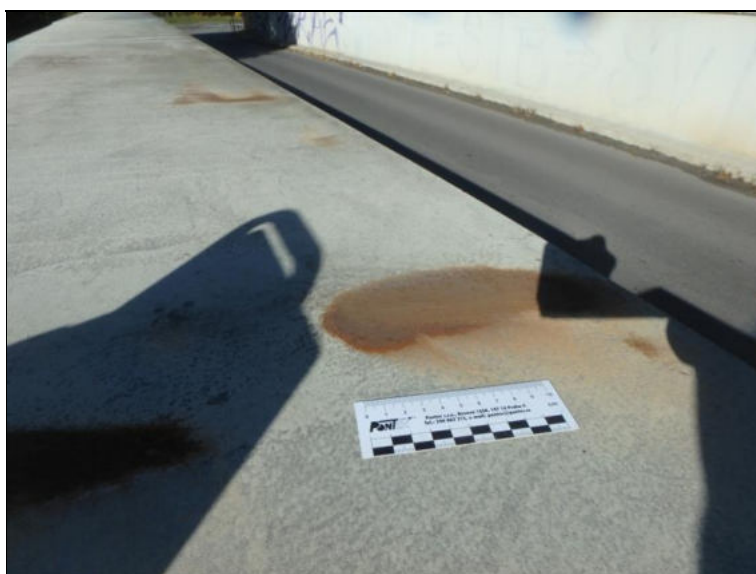
Lokální povrchová koroze na horním líci pravého ocelového parapetního nosníku, pole 1, pravá strana.

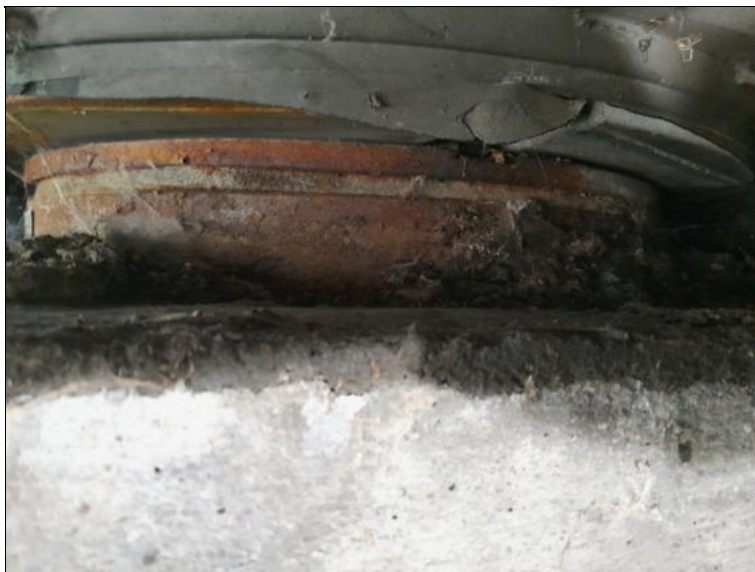
Pravé ložisko na pilíři P2, plošná povrchová koroze.

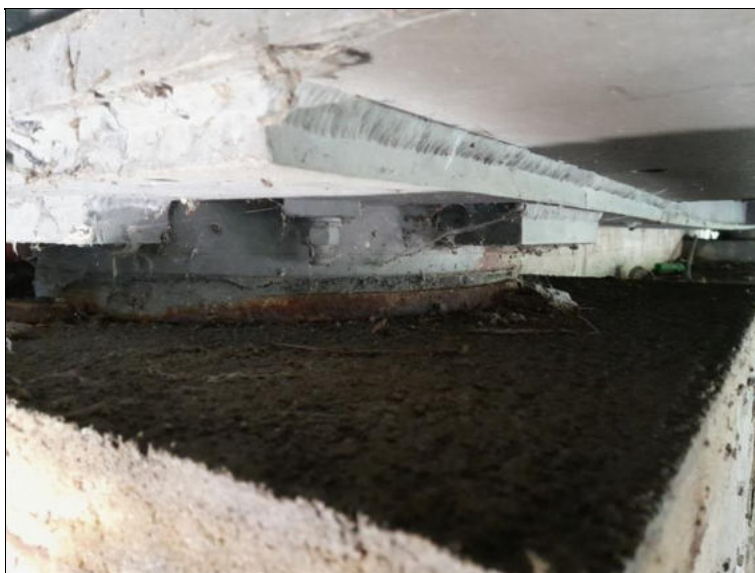
Pravé ložisko na opěře OP1, plošná koroze spodního hrnce ložiska.

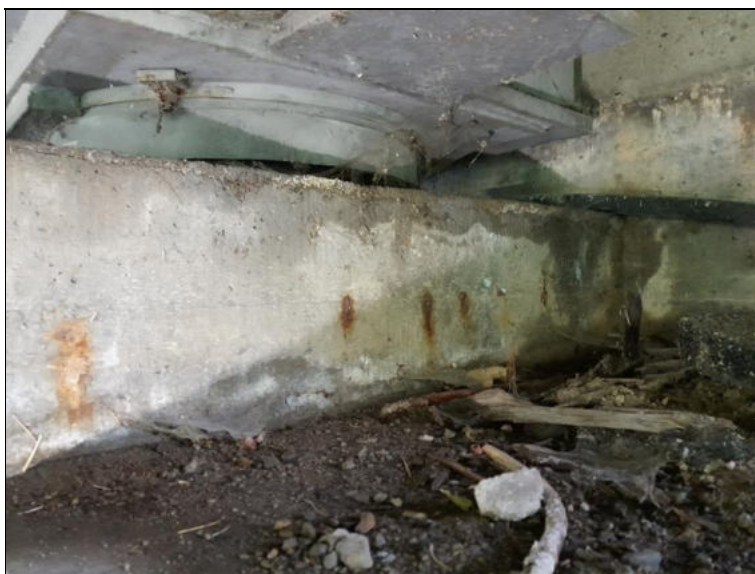
U všech ložisek byla zjištěna povrchová koroze, u některých ložisek je koroze silnější. Výjimku představuje ložisko na opěře OP1 vlevo, kde dochází k hloubkové korozi a rozsáhlému odpařování korozní produktů u spodního hrnce ložiska. Stav tohoto ložiska je velmi špatný.  
U ložisek na opěře OP3 byla zjištěna silnější koroze horních kotevních šroubů ložiska.  
U ložisek na pilíř P2 byla zjištěna koroze horní kluzné desky.  
U ložisek byly zjištěny nečistoty, pavučiny.

Levé ložisko na opěře OP1, silné zatékání v okolí ložiska, prokreslená korodující betonářská výztuž podložiskového bločku.

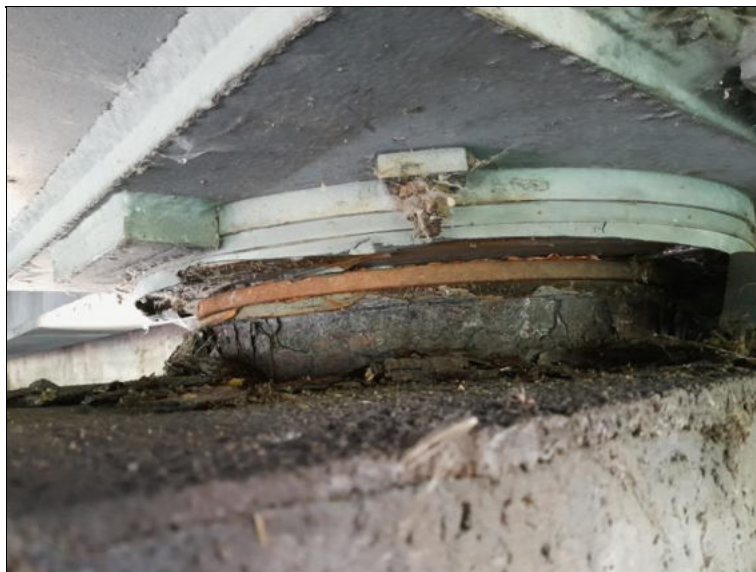
Pravé ložisko na opěře OP1, velmi silná koroze hrnce ložiska.

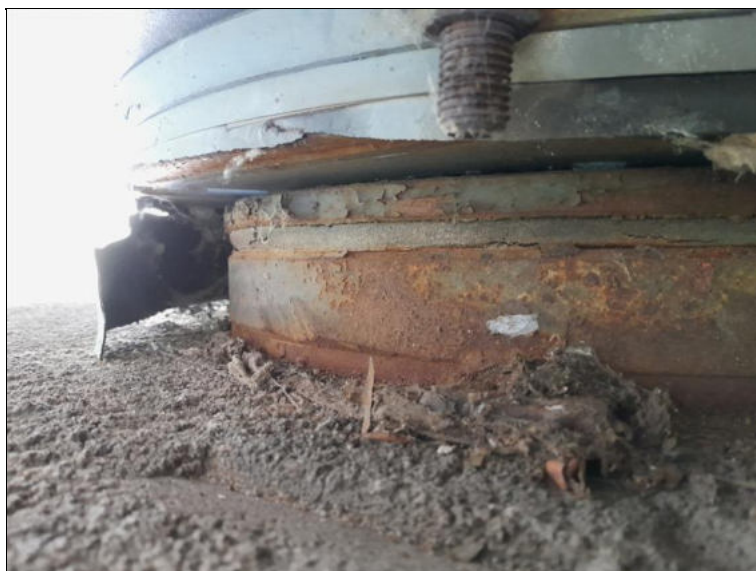
Plošná povrchová koroze pravého ložiska na pilíři P2.

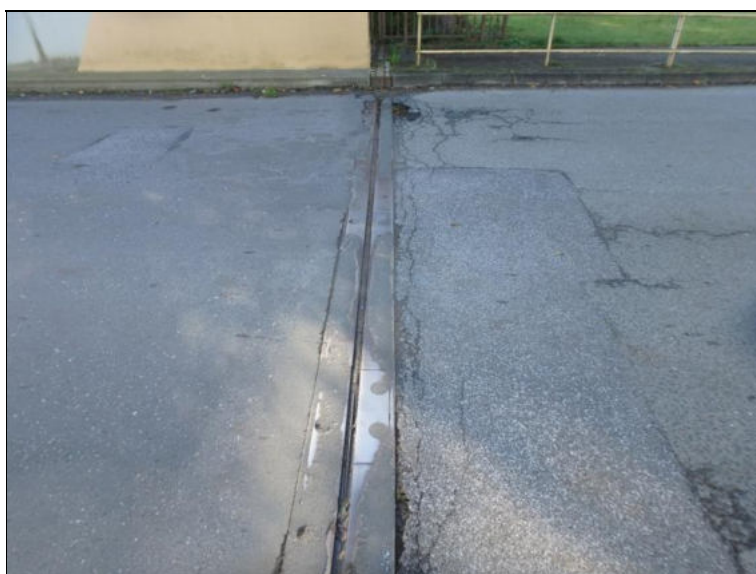
Mostní závěr nad opěrou OP1, u mostního závěru poruchy vozovky.

[4] 3.1 Vozovka Provést opravu výtluků a trhlin ve vozovce.

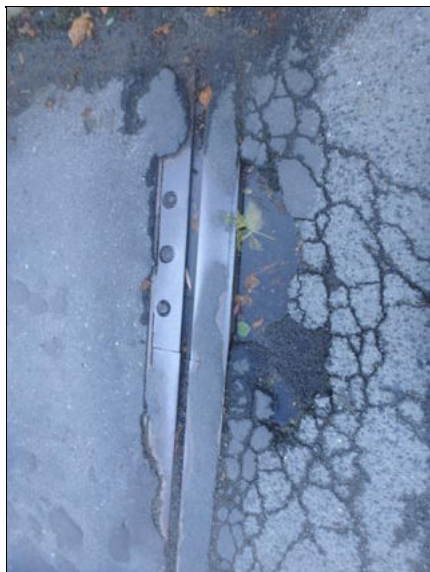
Detail poškozené vozovky u mostního závěru nad opěrou OP1.

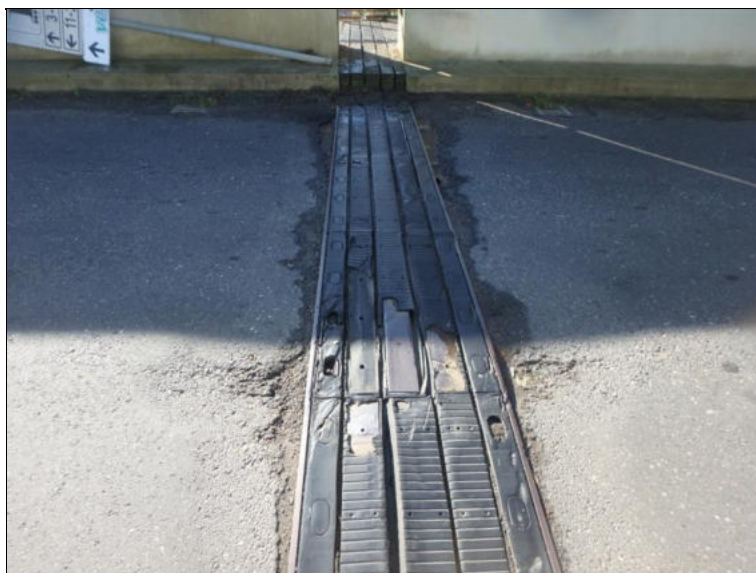
Všemi mostními závěry výrazně prosakuje voda, všechny závěry jsou významně poškozené - neopravitelné, nejvíce pak mostní závěr nad pilířem P2. Z mostního závěru nad pilířem P2 vyčnívají korodující ocelové profily, hrozí jejich uvolnění.  
Vzhledem k nefunkčnosti mostních závěrů významným způsobem zatéká na spodní stavbu, která degraduje.  
V napojení mostních závěrů jsou ve vozovce u opěr OP1 a Op3 hluboké výtluky, sítě trhlín.

Mostní závěr nad pilířem P2.

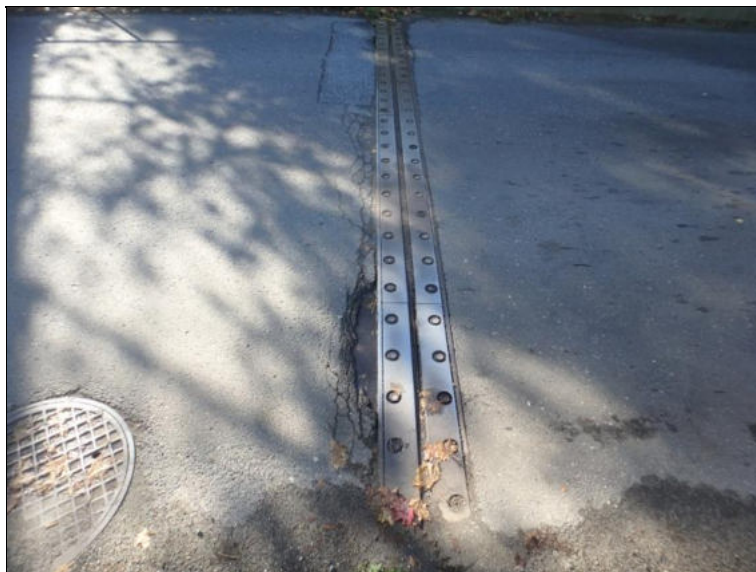
Mostní závěr nad opěrou OP3, výtluky ve vozovce u mostního závěru.

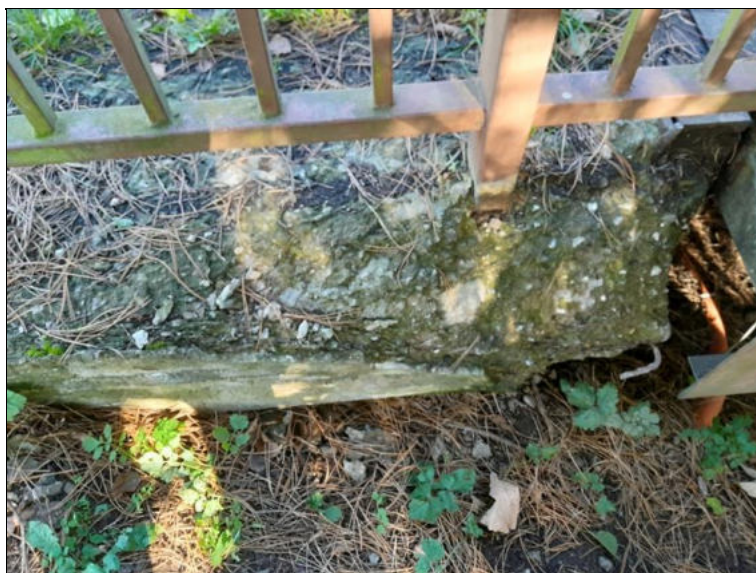
[3.3] 3.3.1 římsa Beton říms nad opěrami hloubkově degraduje.

Degradace horního líce římsy na předmostí na pravé straně nad opěrou OP1.

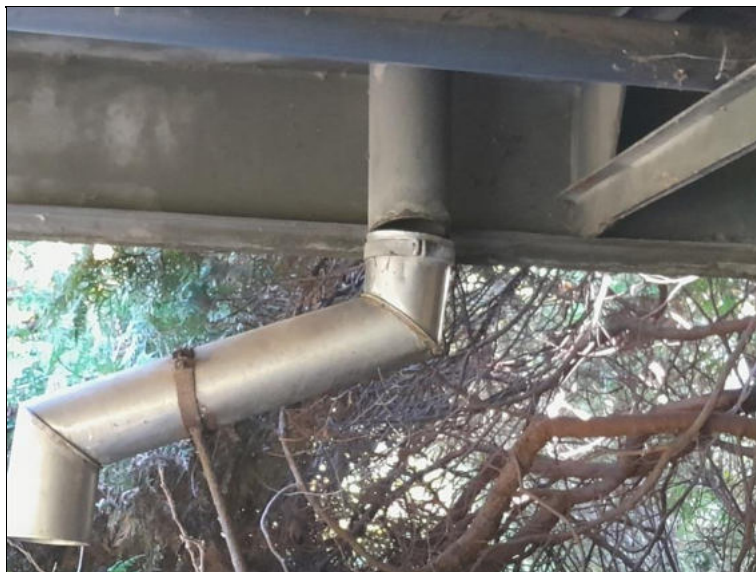
Rozpojený svod odvodnění u opěry OP3.

| [5] 4.8 Odvodnění | Opravit poškozené odvodňovací svody u opěry OP3 na levé i pravé straně. |

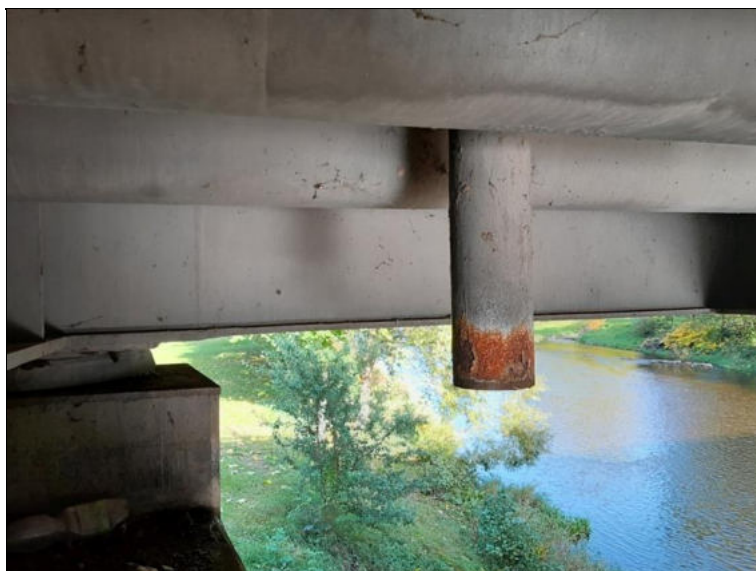
Koroze konce odvodňovacího svodu u pilíře P2.

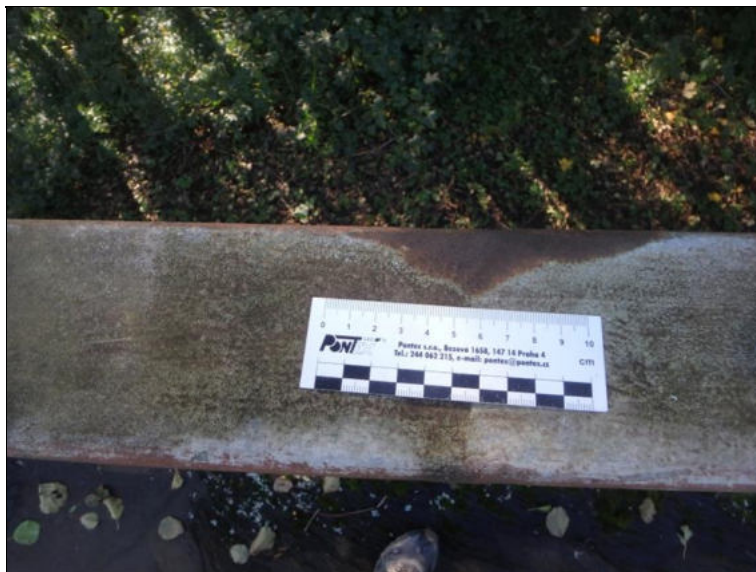
Povrchová koroze zábradlí.

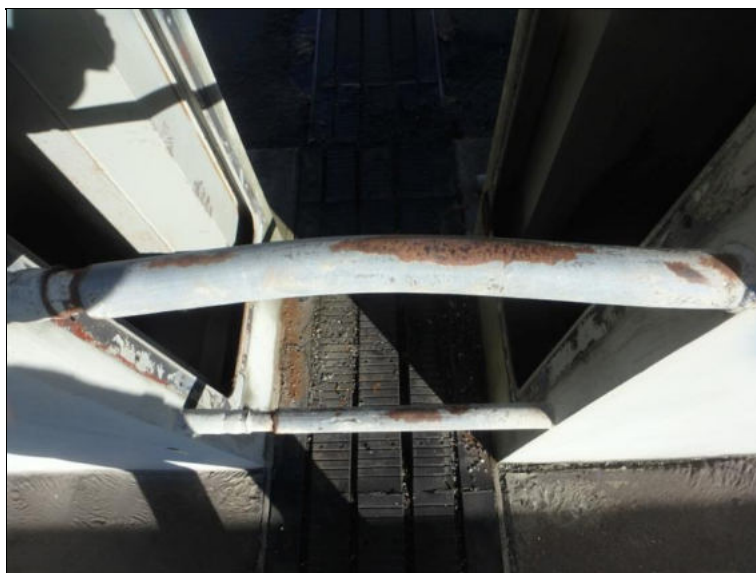
[4.2] 4.2 Zábradlí Ocelové zábradlí má zejména u horního madla poškozenou protikorozi ochranu, lokálně pak slabě koroduje. Poškozené je i vnitřní zábradlí nad pilířem P2, deformace, koroze.

Deformované zábradlí nad pilířem P2, povrchová koroze.

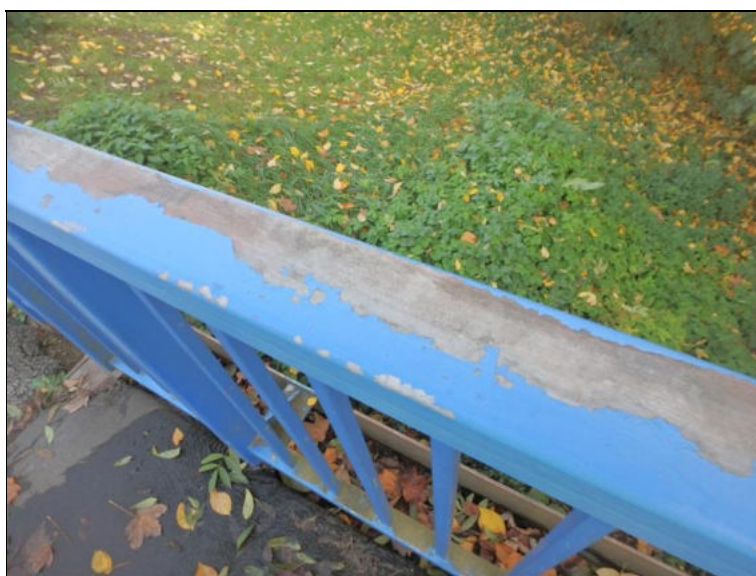
Plošně poškozená protikorozní ochrana horního madla.

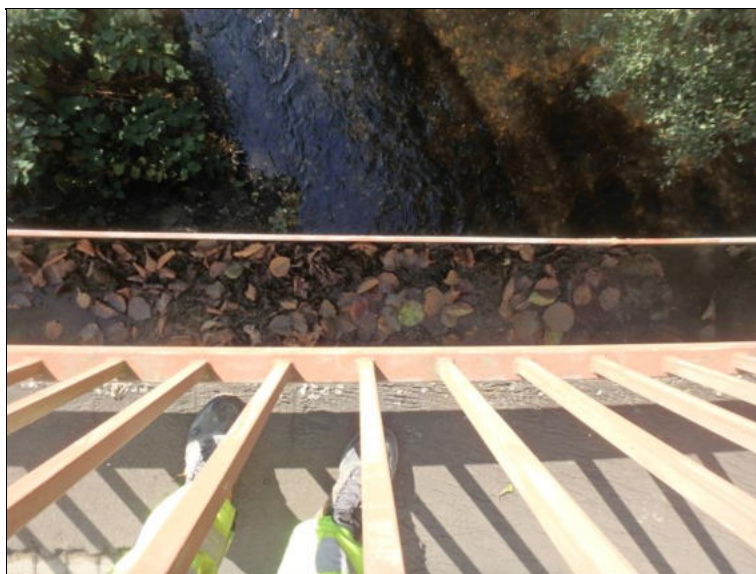
Množství nečistot v odvodňovacím žlabu na pravé straně.
