KRAJ: MORAVSKOSLEZSKÝ	ORP: STATUTÁRNÍ MĚSTO OSTRAVA	KATASTR: MORAVSKÁ OSTRAVA		
STAVBA: MODERNIZACE TT NA UL. VÍTKOVICKÁ V ÚSEKU UL. 28.ŘÍJNA AŽ UL. ŽELEZÁRENSKÁ ČÁST: DOKLADOVÁ ČÁST			FORMÁT	A4
			DATUM	PROSINEC 2022
			STUPEŇ	DUSP+DPS
			ČÍSLO ZAK.	2021716
			MĚŘÍTKO	-
PŘÍLOHA: DIAGNOSTIKA VOZOVEK			ČÍSLO PŘÍLOHY: E.6.02	ČÍSLO PARÉ:

**Diagnostika vozovky
Silnice III/4793 Ostrava,
ulice Vítkovická / Na Karolíně
(km 0,000 – 0,790 a km 1,498 – 2,364)**

**Zpráva pro
Správa silnic Moravskoslezského kraje,
příspěvková organizace
Středisko Ostrava
Úprkova 1
702 23 Ostrava**

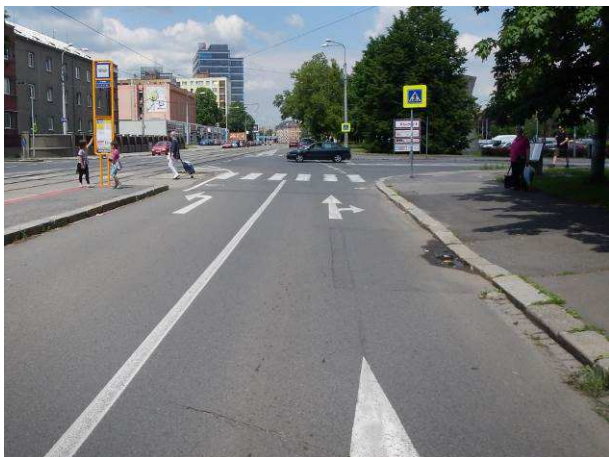
PJP – příčná trhлина, nerovnosti (pokles)

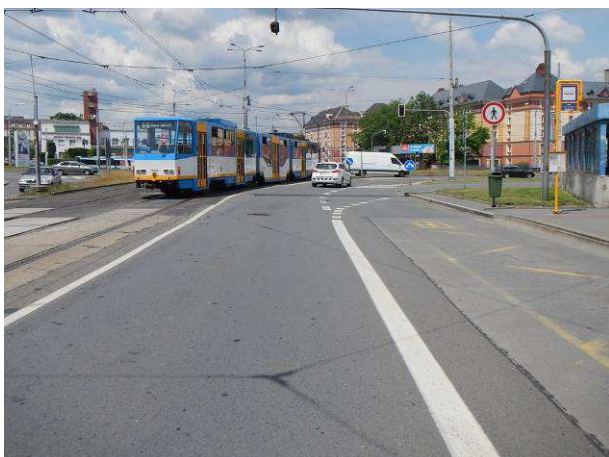
PJP – ztráta makrotextury

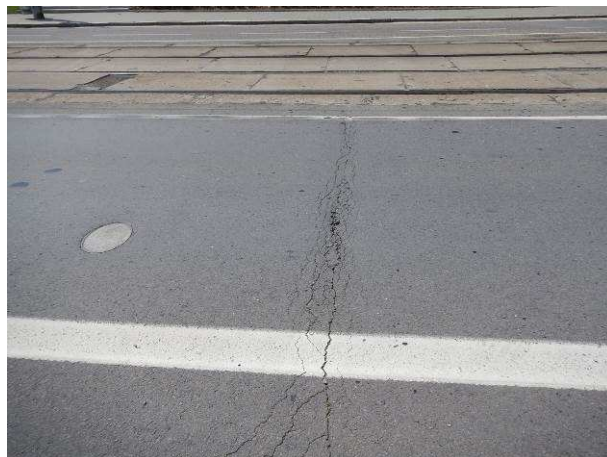
LJP – rozvětvená příčná trhлина

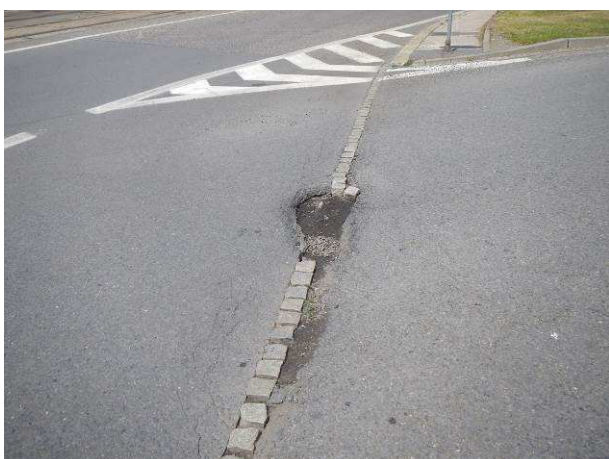
LJP - konec úseku, výtluk
