**Diagnostika vozovky
Silnice III/4793 Ostrava,
ulice Vítkovická / Na Karolíně
(km 0,000 – 0,790 a km 1,498 – 2,364)**

**Zpráva pro
Správa silnic Moravskoslezského kraje,
příspěvková organizace
Středisko Ostrava
Úprkova 1
702 23 Ostrava**

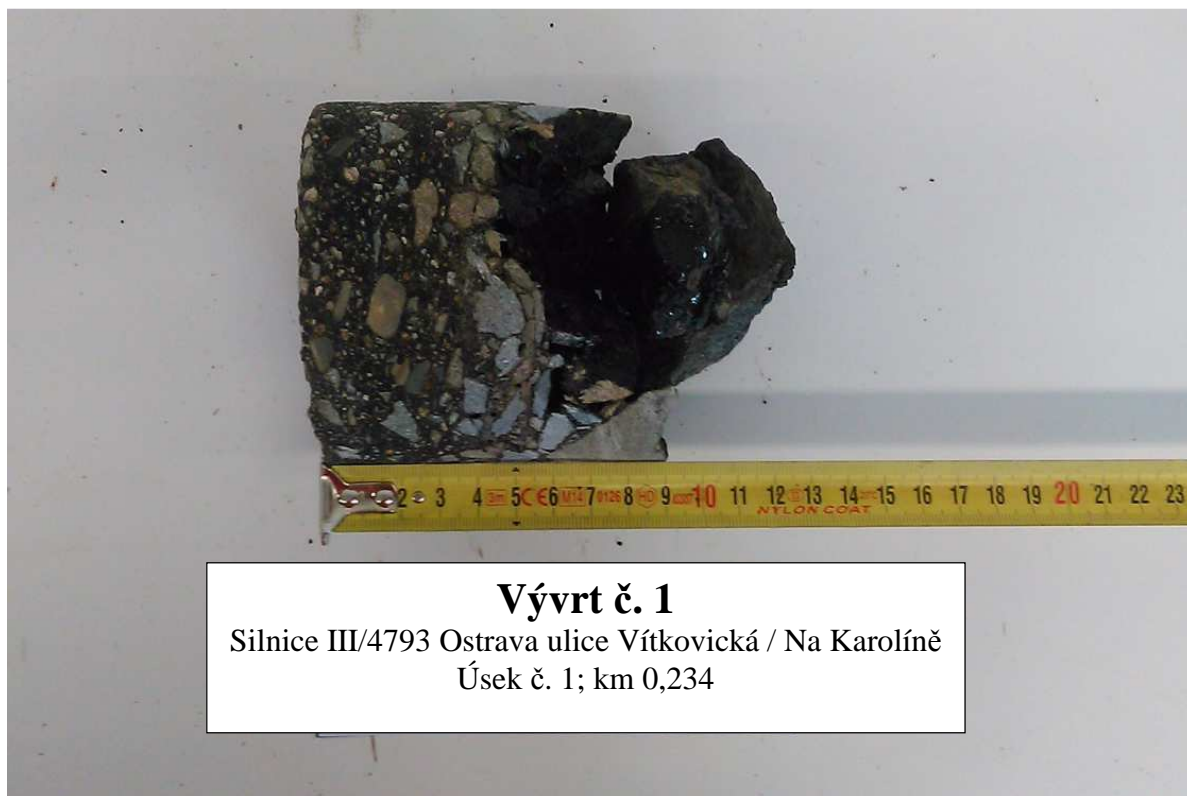
Vývrt č. 1

Foto č. 1 – Detail vývrtu č. 1
