## DIAGNOSTICKÝ PRŮZKUM NOSNÉ KONSTRUKCE MOSTU ev. č. M09-MK přes potok Kyjovka v obci Kyjov

BRNO, LISTOPAD 2024

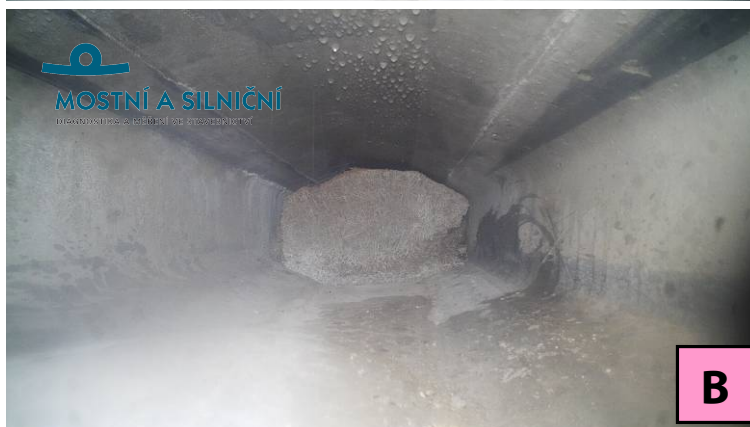
⇒ Pohled zpět k opěře O1, čelo je zabetonováno dřevovláknitou deskou. Na stropě je velké množství vysrážené vlhkosti, dno vlhké.

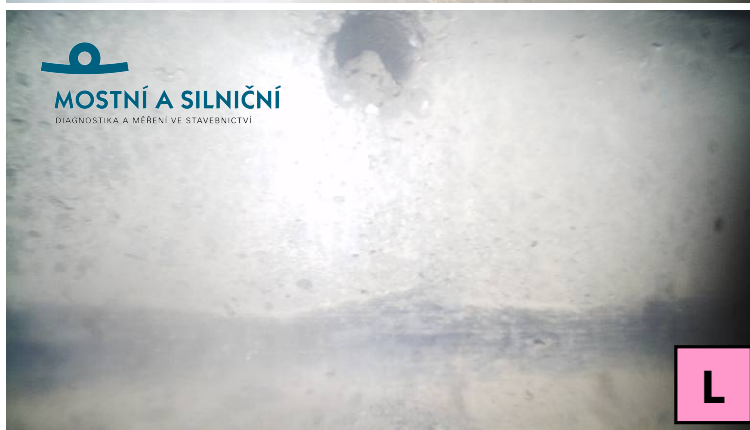
⇒ Pohled vlevo na montážní otvor ve stěně nosníku. Stěna je suchá.

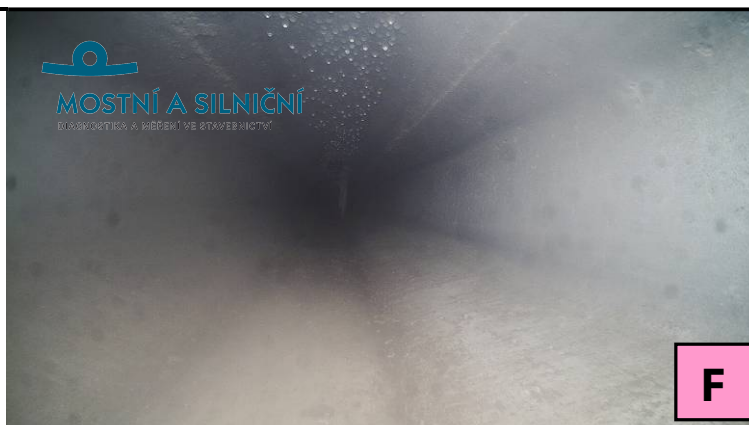
**K2 Sonda do dutiny nosníku N2 v blízkosti opěry O1**

⇒ Průhled dutinou ve směru staničení od opěry O1. Na stropě je velké množství vysrážené vlhkosti.

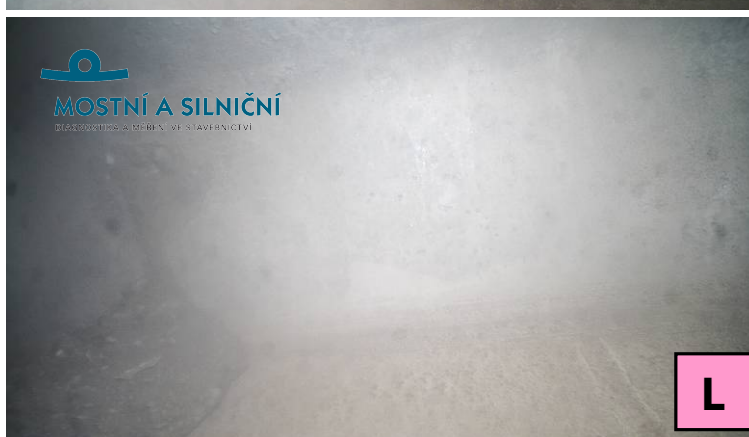
⇒ Pohled vlevo na montážní otvor ve stěně nosníku s vyteklým betonem. Stěna je suchá.

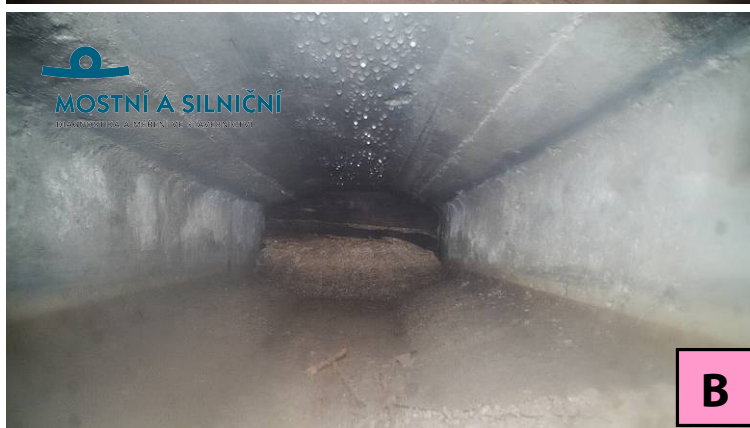
⇒ Pohled zpět k opěře O1, čelo je zabedněno dřevovláknitou deskou, která je odpadená na dno komory. Na stropě je velké množství vysrážené vlhkosti. Na dně je patrná původní hladina vody před odvodněním.

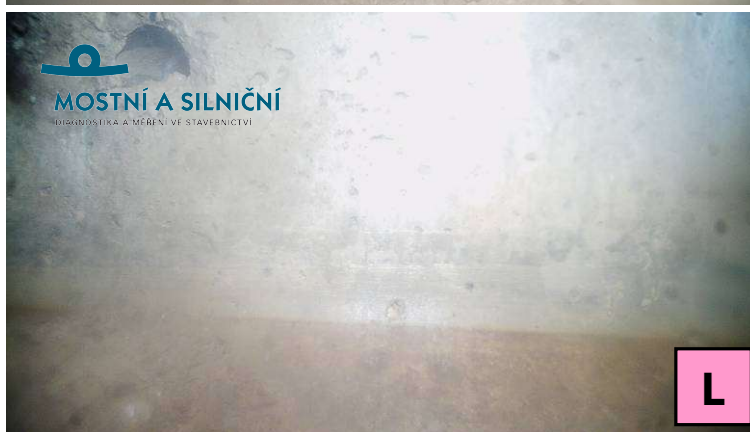
⇒ Pohled vlevo na montážní otvor ve stěně nosníku. Stěna je suchá, je na ní patrna původní hladina.

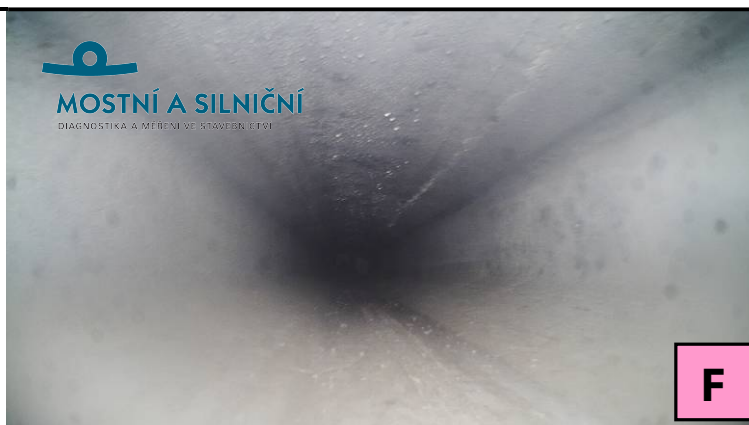
**K4** Sonda do dutiny nosníku **N4** v blízkosti opěry **O1**

⇒ Průhled dutinou ve směru staničení od opěry O1. Dutina je vlhká, na stropě je velké množství vysrážené vlhkosti.

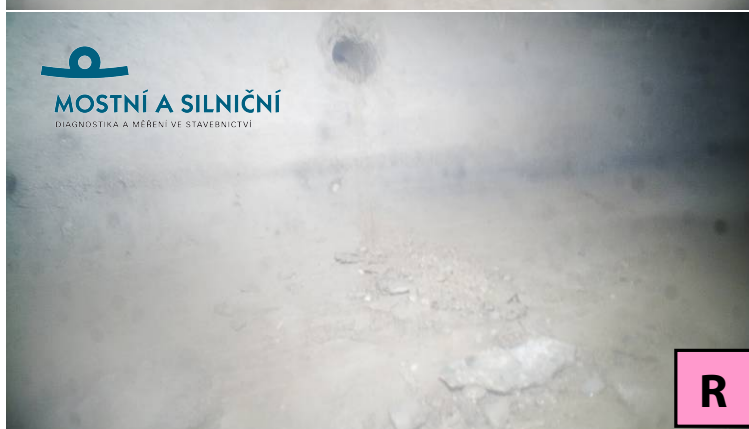
⇒ Pohled vpravo na montážní otvor ve stěně nosníku. Pod otvorem se nachází vyteklý beton.

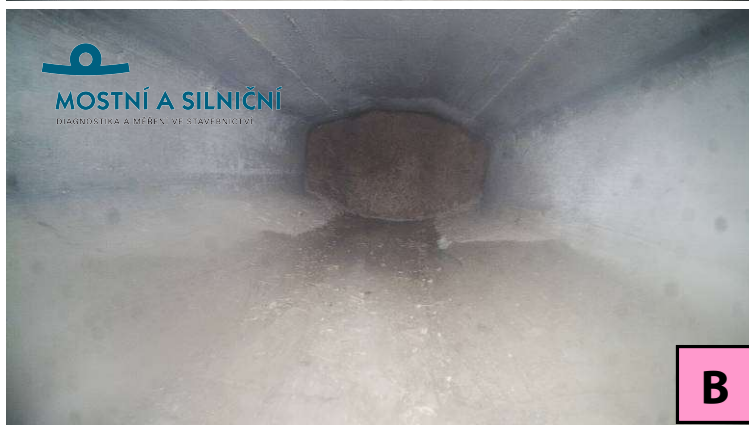
⇒ Pohled zpět k opěře O1, čelo je zabetonováno dřevovláknitou deskou. Na dně je patrna zbytková vlhkost po odvodnění.

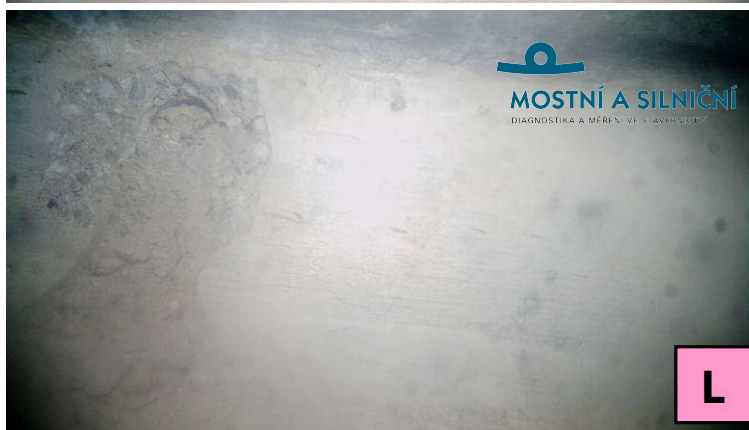
⇒ Pohled vlevo na montážní otvor ve stěně nosníku. Stěna je suchá.

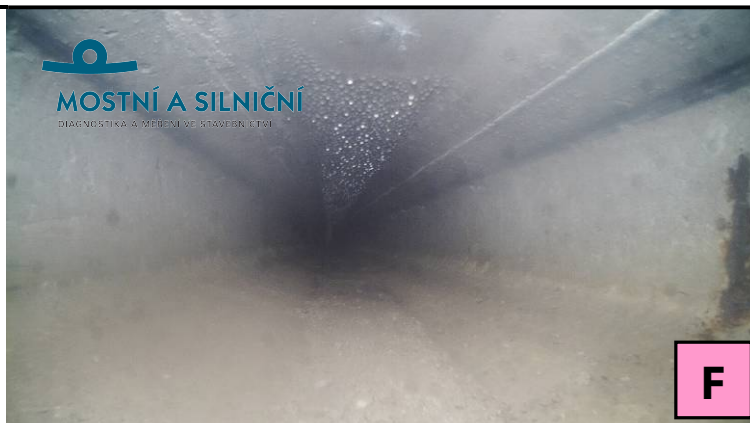
**K5 Sonda do dutiny nosníku N5 v blízkosti opěry O1**

⇒ Průhled dutinou ve směru staničení od opěry O1. Dutina je vlhká, na stropě je velké množství vysrážené vlhkosti, vpravo patrná korodující měkká výztuž.

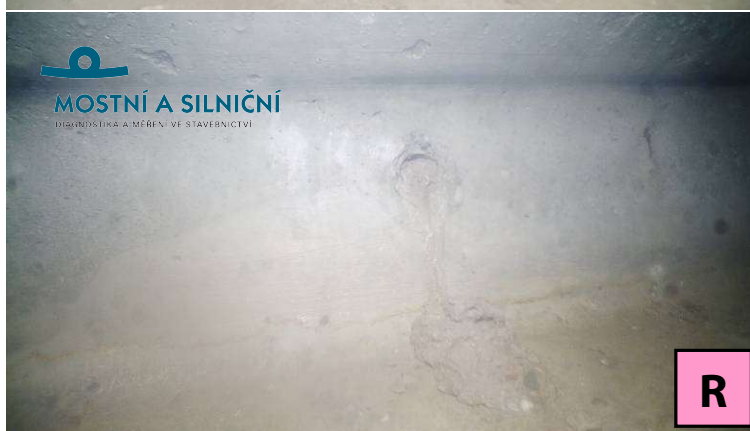
⇒ Pohled vpravo na montážní otvor ve stěně nosníku. Pod otvorem se nachází vyteklý beton.

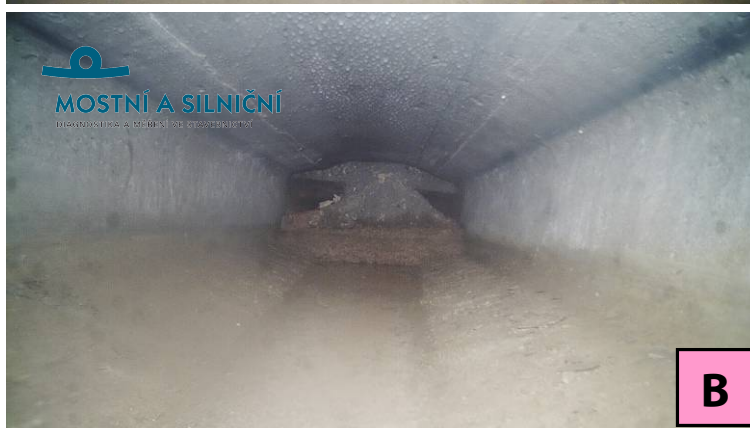
⇒ Pohled zpět k opěře O1, čelo bylo zabetonováno dřevovláknitou deskou. Za zbytkem desky je patrný beton. Na dně a stěnách nosníku je patrna hladina vody před odvodněním.

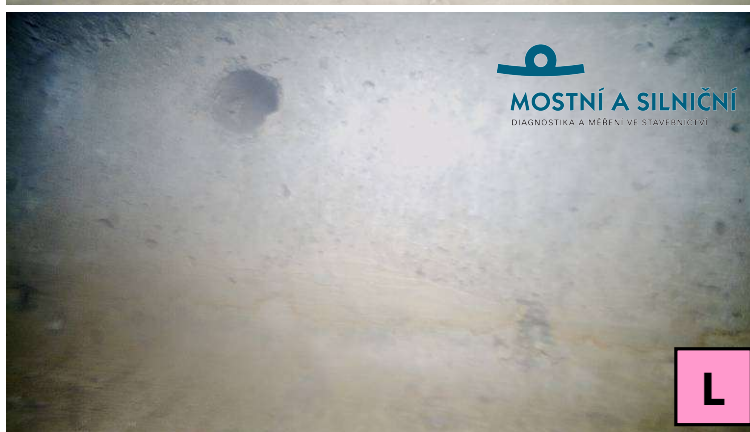
⇒ Pohled vlevo na montážní otvor ve stěně nosníku. Stěna je suchá s viditelnou původní hladinou.

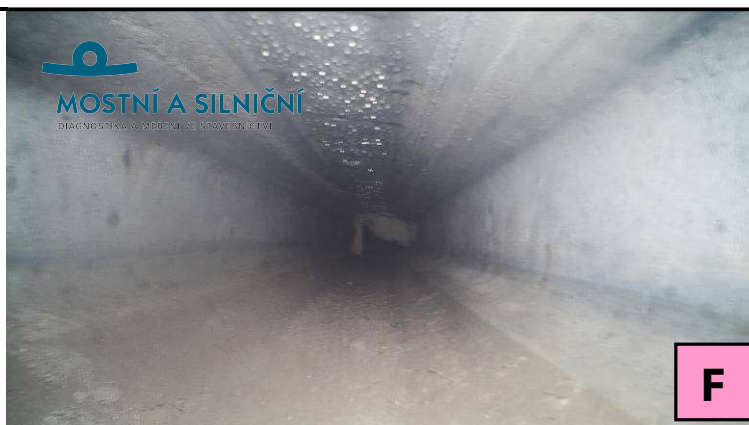
**K6 Sonda do dutiny nosníku N6 v blízkosti opěry O1**

⇒ Průhled dutinou ve směru staničení od opěry O1. Dutina je vlhká, na stropě je velké množství vysrážené vlhkosti, na dně i stěnách patrna původní hladina před odvodněním.

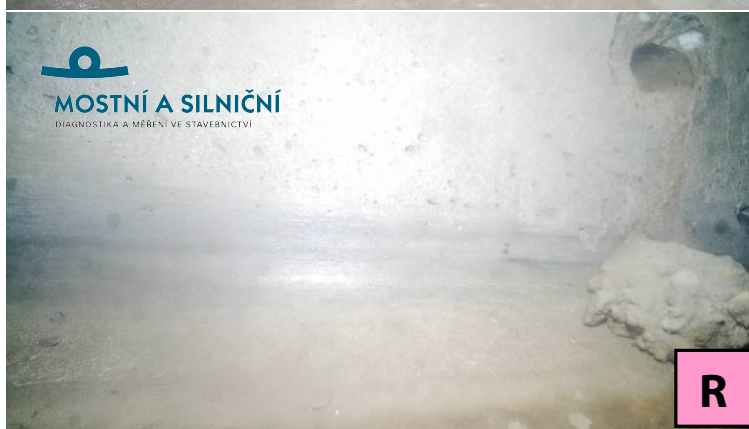
⇒ Pohled vpravo na montážní otvor ve stěně nosníku. Pod otvorem se nachází vyteklý beton. Patrna původní hladina vody.

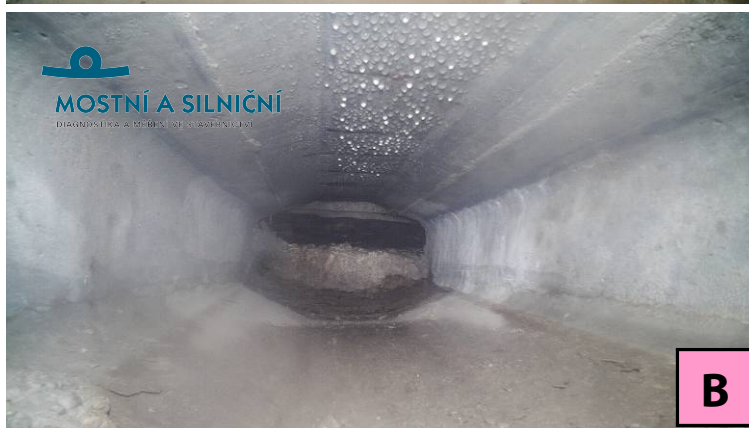
⇒ Pohled zpět k opěře O1, čelo je zabetonováno dřevovláknitou deskou a dřevem. Na stropě patrné velké množství vysrážené vlhkosti a korodující měkká výztuž. Na dně i stěnách patrna původní hladina vody.

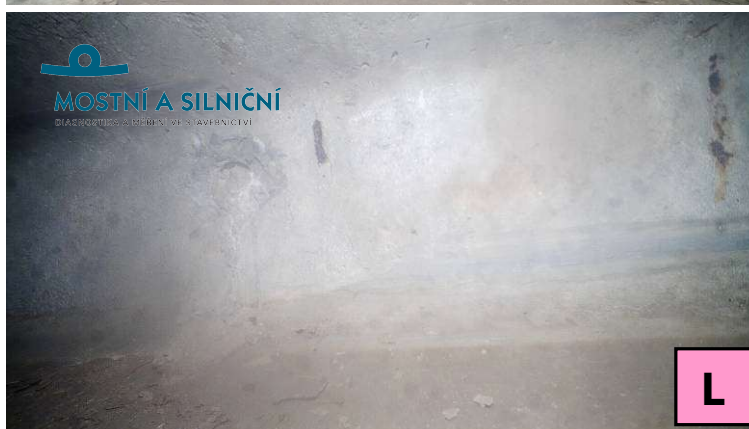
⇒ Pohled vlevo na montážní otvor ve stěně nosníku. Pod otvorem vyteklý beton. Na dně a stěně patrna původní hladina vody, korodující měkká výztuž.

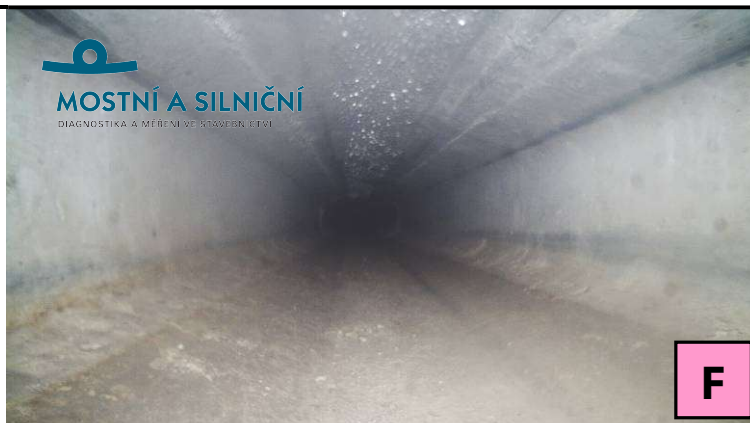
**K7 Sonda do dutiny nosníku N7 v blízkosti opěry O1**

⇒ Průhled dutinou ve směru staničení od opěry O1. Dutina je vlhká, na stropě je velké množství vysrážené vlhkosti, na dně i stěnách patrna původní hladina před odvodněním.

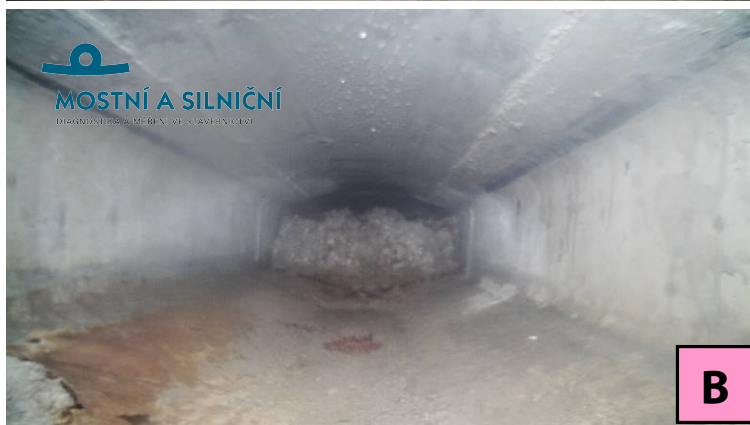
⇒ Pohled zpět k opěře O1 kde je patrné zabetonování čela dutiny. Na stropě patrné velké množství vysrážené vlhkosti a korodující měkká výztuž. Na dně i stěnách patrna původní hladina vody.

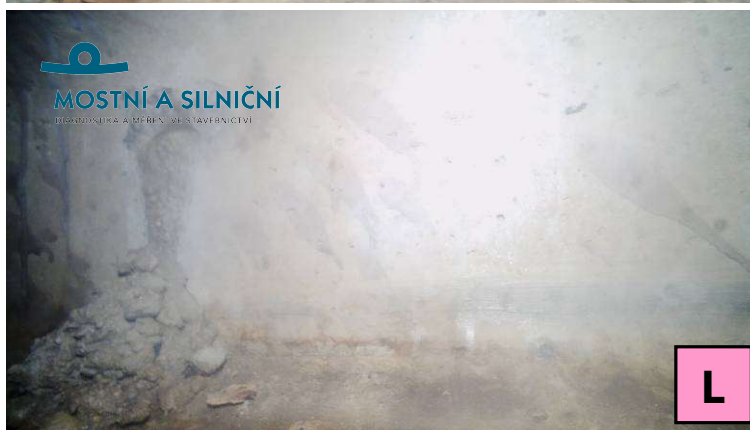
⇒ Pohled vlevo na montážní otvor ve stěně nosníku. Pod otvorem vyteklý beton. Na dně a stěně patrna původní hladina vody.

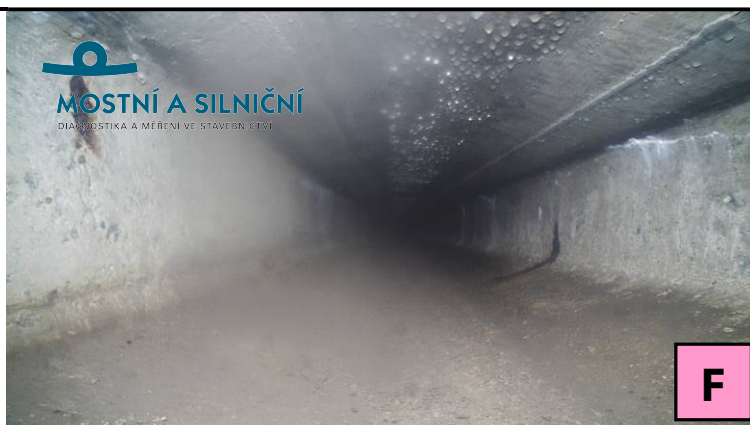
**K8 Sonda do dutiny nosníku N8 v blízkosti opěry O1**

⇒ Průhled dutinou ve směru staničení od opěry O1. Dutina je vlhká, na stropě je velké množství vysrážené vlhkosti, na dně i stěnách patrna původní hladina před odvodněním. Vlevo korodující měkká výztuž, vpravo vápenné výluhy.

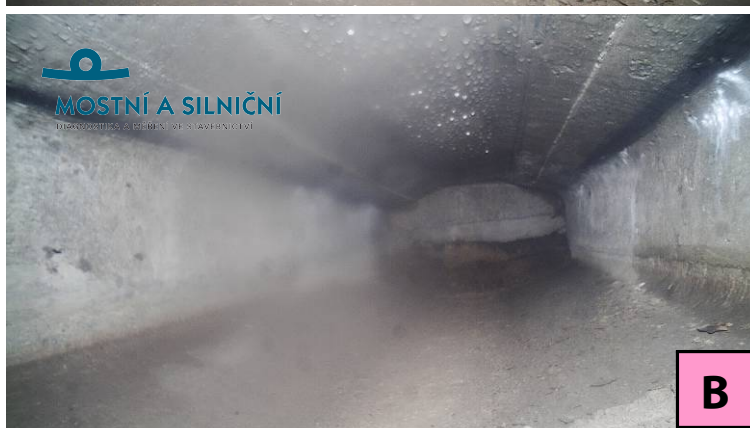
⇒ Pohled zpět k opěře O1, čelo je zabetonované. Na stropě patrné velké množství vysrážené vlhkosti. Na dně i stěnách patrna původní hladina vody. Vpravo výrazné vápenné výluhy.

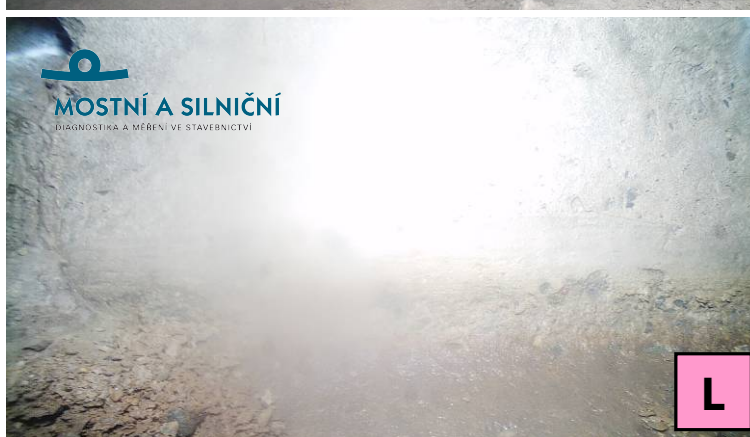
⇒ Pohled vlevo na montážní otvor ve stěně nosníku. Pod otvorem vyteklý beton. Stěna suchá.

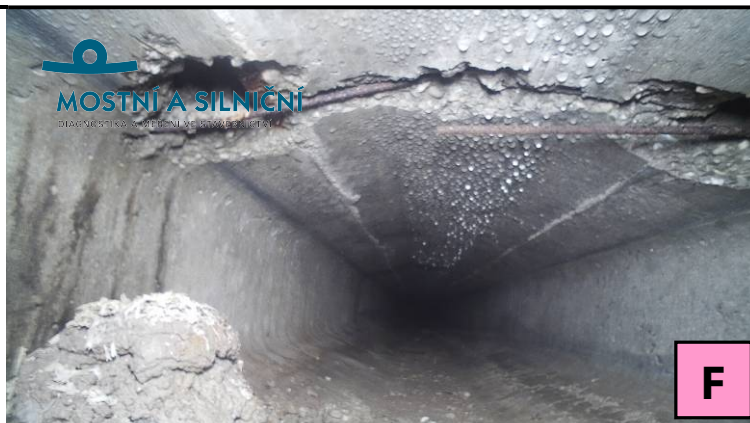
**K9 Sonda do dutiny nosníku N9 v blízkosti opěry O1**

⇒ Průhled dutinou ve směru staničení od opěry O1. Dutina je vlhká, na stropě je velké množství vysrážené vlhkosti. Ve stropě montážní otvory s korodující výztuží. Na dně vyhřezlý beton.

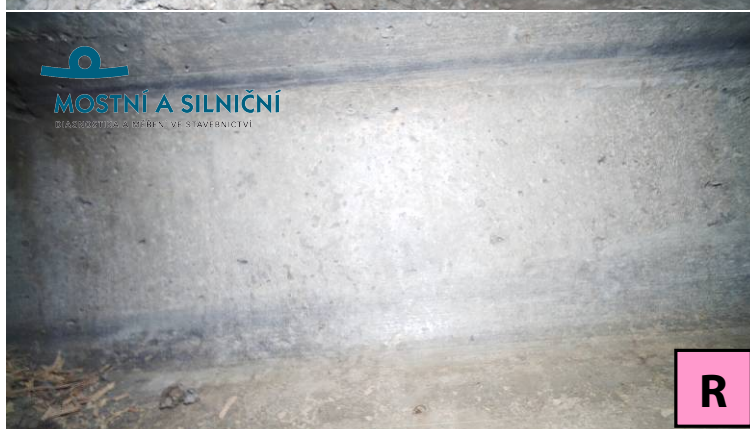
⇒ Pohled na pravou stěnu nosníku, ta je suchá bez poruch.

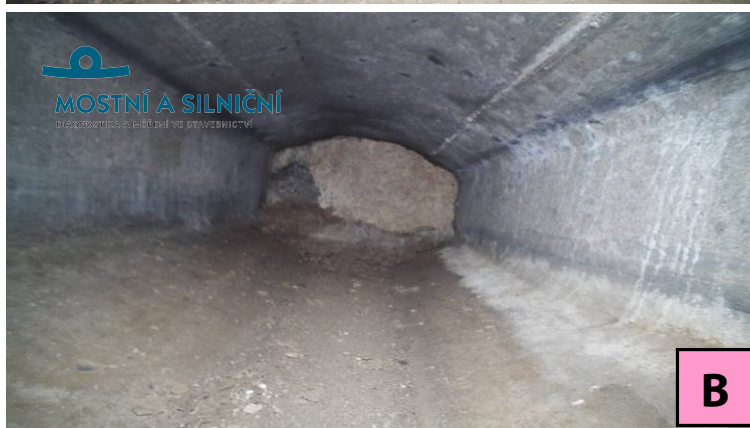
⇒ Pohled zpět k opěře O1, čelo je zabetonováno dřevovláknitou deskou a dřevem. Patrna původní hladina vody a vápenné výluhy na pravé stěně.

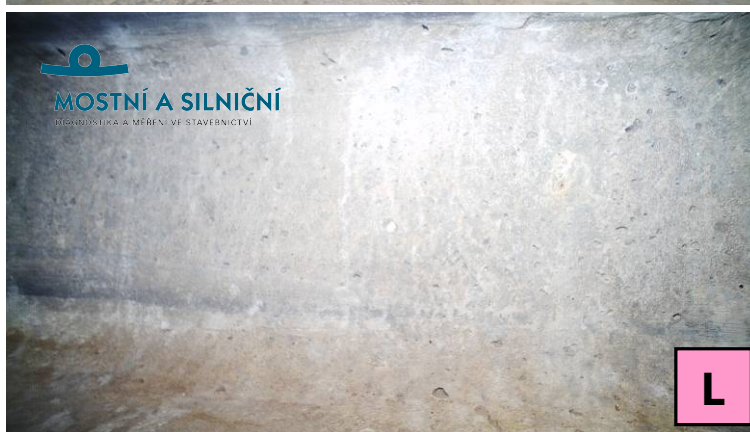
⇒ Pohled vlevo na vápenné výluhy na stěně nosníku.

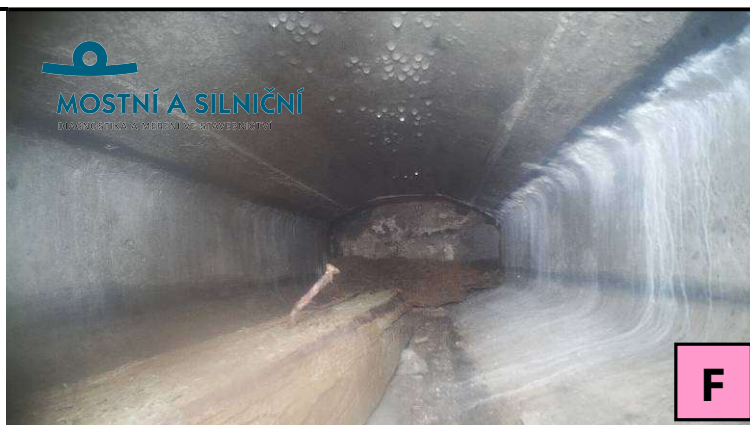
**K10 Sonda do dutiny nosníku N1 v blízkosti opěře O2**

⇒ Pohled dutinou ve směru staničení k opěře O2. Dutina je vlhká, na stropě je velké množství vysrážené vlhkosti. Na pravé (vnější) stěně jsou masivní vápenné výluhy, které svědčí o dlouhodobém zatékání.

Čelo dutiny zabetonováno. Na dně se nachází dřevěný trám.

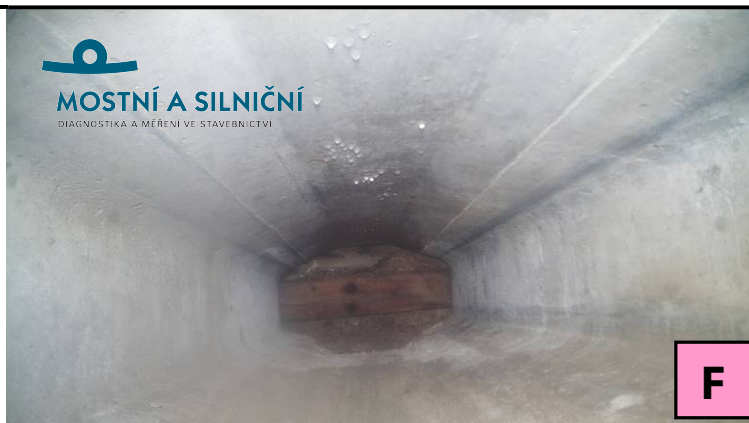
**K11 Sonda do dutiny nosníku N2 v blízkosti opěry O2**

⇒ Pohled dutinou ve směru staničení k opěře O2. Dutina je vlhká, na stropě je velké množství vysrážené vlhkosti. Čelo je zabedněno dřevovláknitou deskou prknem, na dně zbytky vlhkosti.

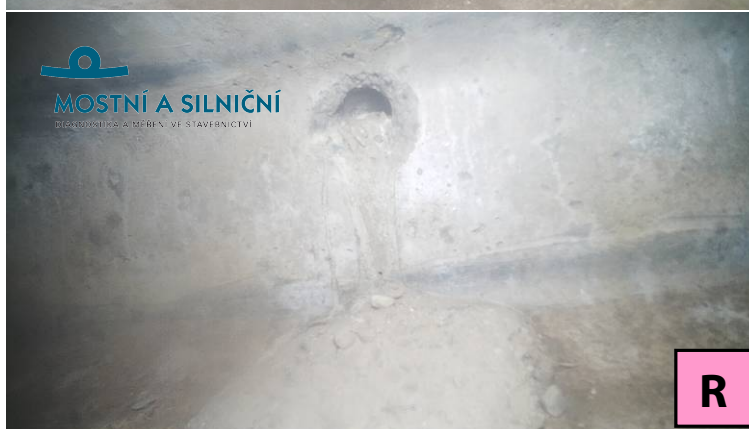
⇒ Pohled na pravou stěnu nosníku a montážní otvor, pod ním je vyteklý beton.

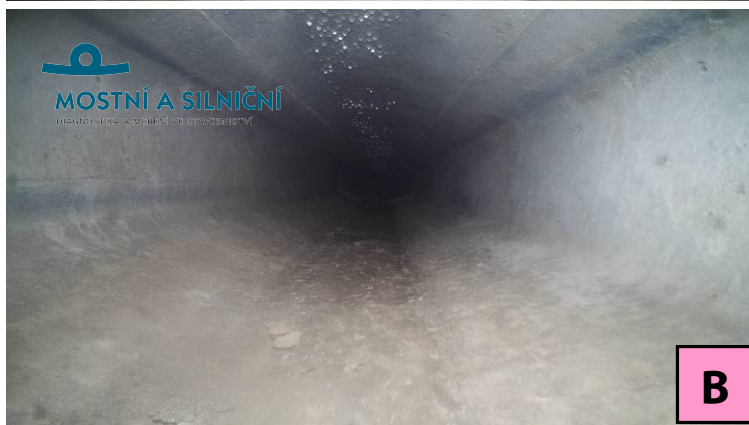
⇒ Pohled zpět k opěře O1, na stropě je vysrážené velké množství vlhkosti. Na dně zbytková vlhkost.

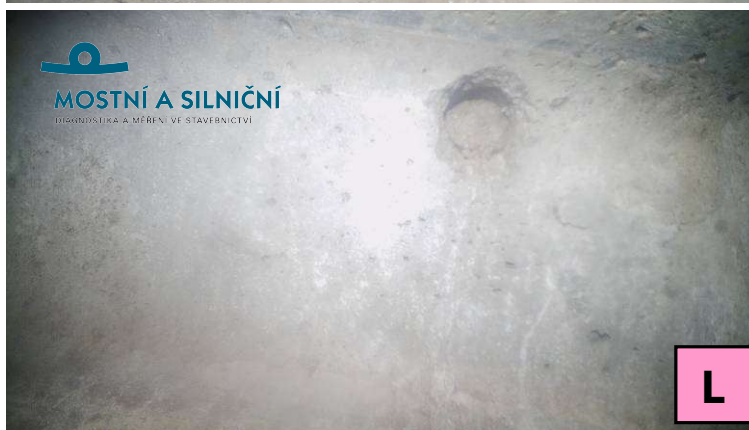
⇒ Pohled na levou stěnu nosníku s montážním otvorem a suchými stopami po zatékání.

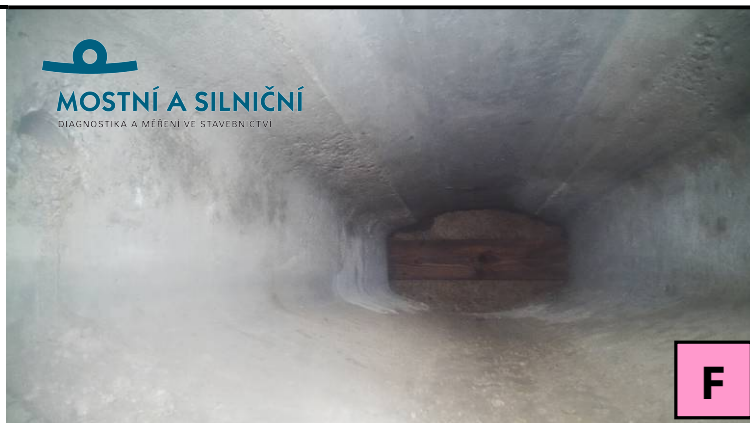
**K12 Sonda do dutiny nosníku N3 v blízkosti opěry O2**

⇒ Pohled dutinou ve směru staničení k opěře O2. Čelo je zabedněno dřevovláknitou deskou a prknem. Na dně zbytková vlhkost po odvodnění, nalevo montážní otvor s vyteklým betonem.

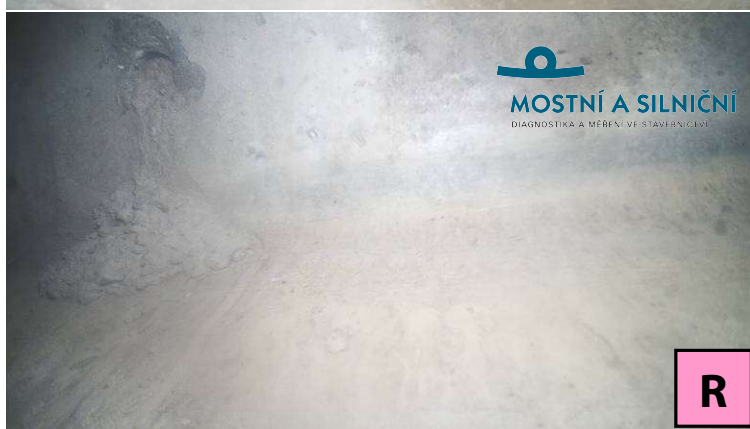
⇒ Pohled na pravou stěnu nosníku a montážní otvor, pod ním je vyteklý beton.

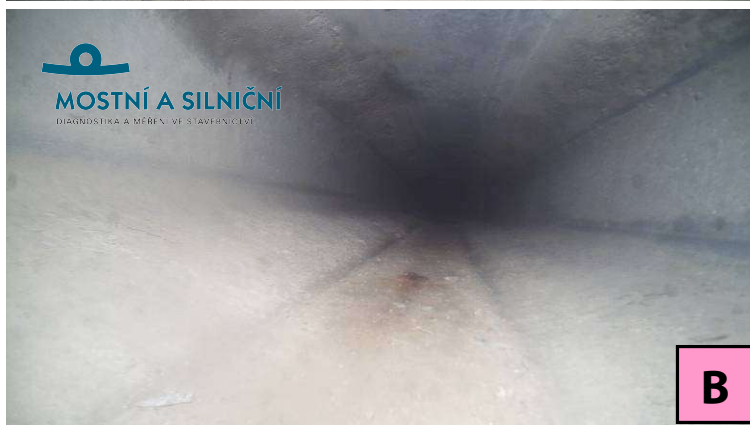
⇒ Pohled zpět k opěře O1, na stropě se nacházejí zavlhlé oblasti.

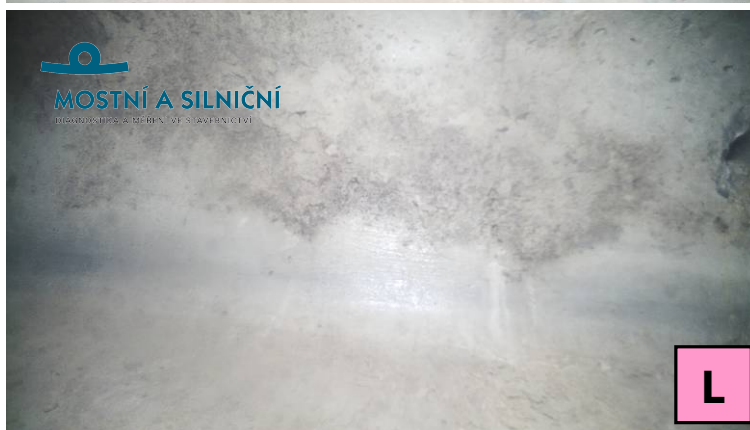
⇒ Pohled vlevo na levou stěnu nosníku. Napravo část montážního otvoru s vyteklým betonem.

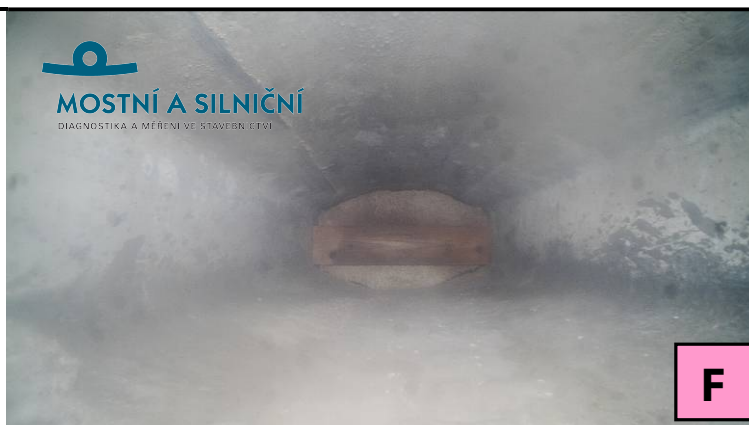
**K13** Sonda do dutiny nosníku **N4** v blízkosti opěře **O2**

⇒ Pohled dutinou ve směru staničení k opěře O2. Čelo je zabetonováno dřevovláknitou deskou a prknem. Na dně patrná původní hladina, na stropě vysrážená vlhkost.

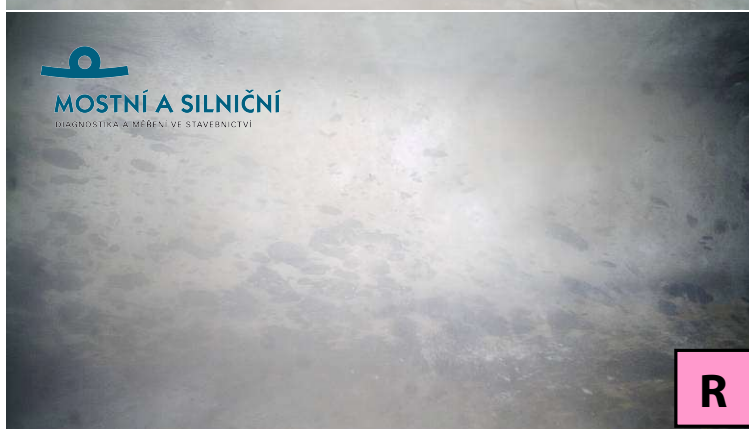
⇒ Pohled na pravou stěnu nosníku, suchá bez poruch.

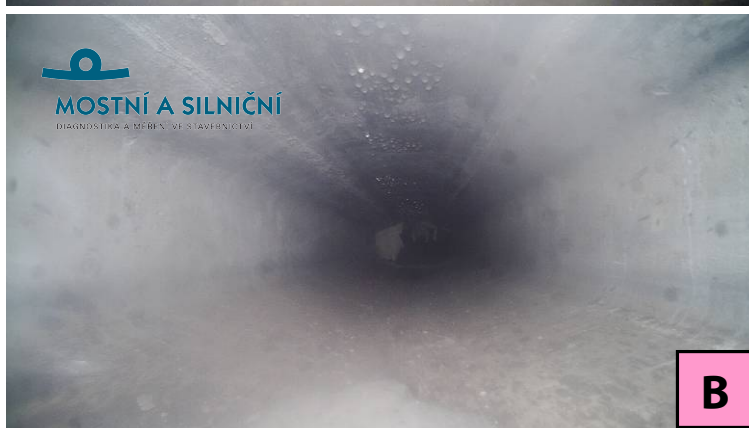
⇒ Pohled zpět k opěře O1, na stropě vysrážené velké množství vlhkosti, napravo vápenné výluhy.

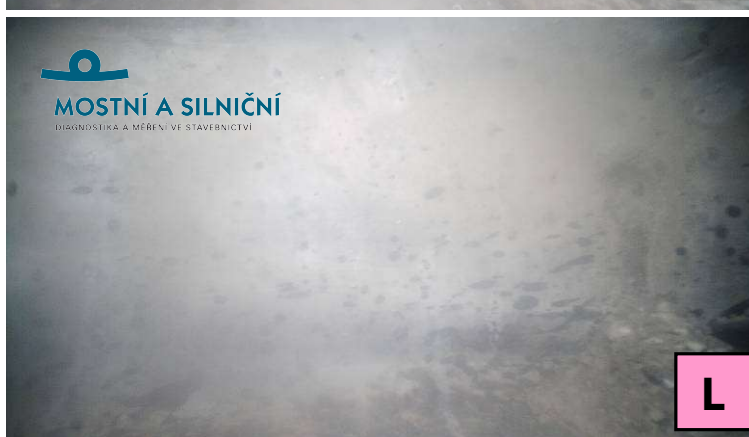
⇒ Pohled vlevo na levou stěnu nosníku. Napravo část montážního otvoru s vyteklým betonem.

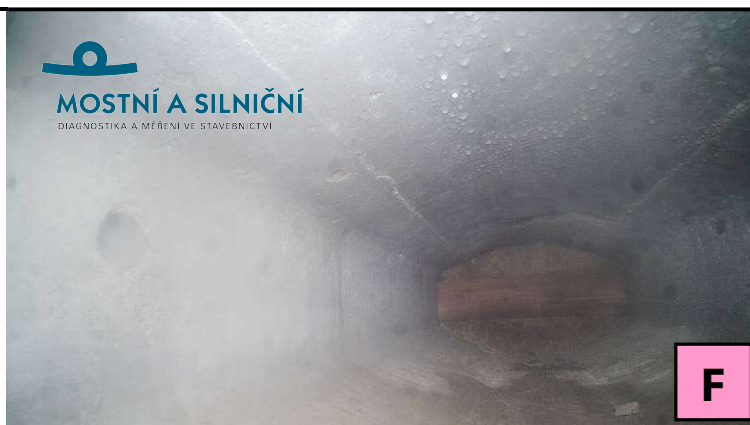
**K14 Sonda do dutiny nosníku N5 v blízkosti opěry O2**

⇒ Pohled dutinou ve směru staničení k opěře O2. Čelo je zabetonováno dřevovláknitou deskou a prknem. Na dně zbytková vlhkost po odvodnění, nalevo montážní otvor s vyteklým betonem. Na stropě vysrážená vlhkost.

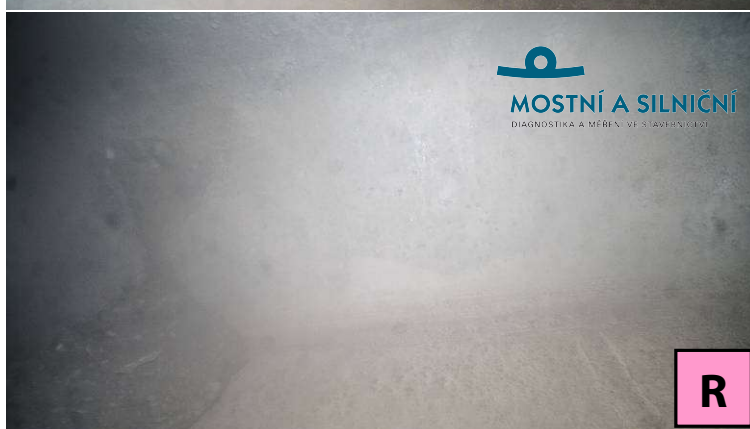
⇒ Pohled na pravou stěnu nosníku a montážní otvor, pod ním je vyteklý beton.

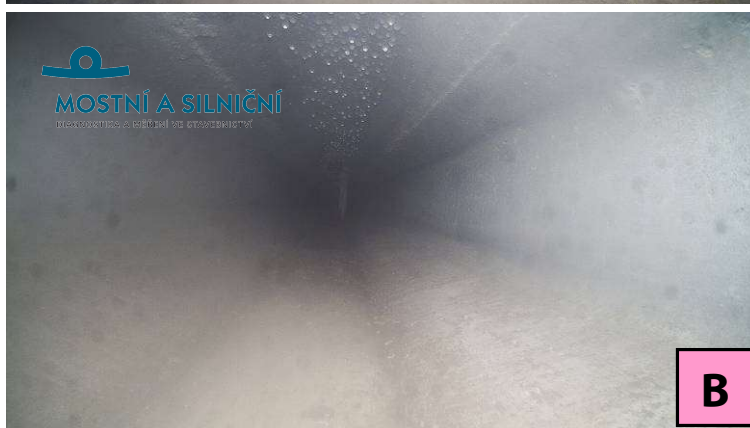
⇒ Pohled zpět k opěře O1, na stropě vysrážená vlhkost.

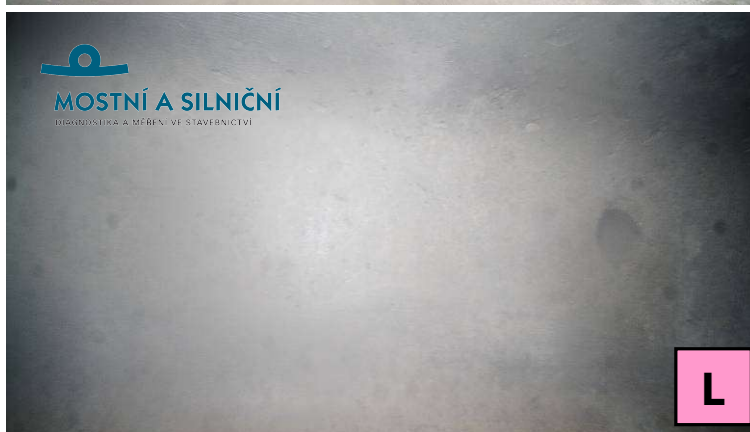
⇒ Pohled vlevo na levou stěnu nosníku s montážním otvorem.

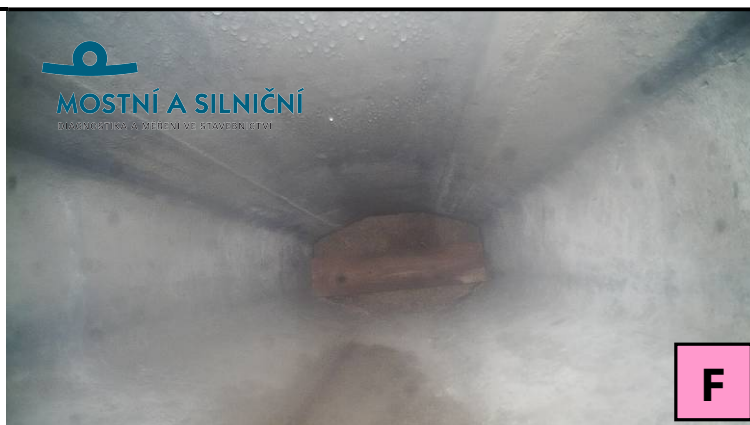
**K15** Sonda do dutiny nosníku N6 v blízkosti opěry O2

⇒ Pohled dutinou ve směru staničení k opěře O2. Čelo je zabetonováno dřevovláknitou deskou a prknem. Na dně zbytková vlhkost po odvodnění, na stropě vysrážená vlhkost

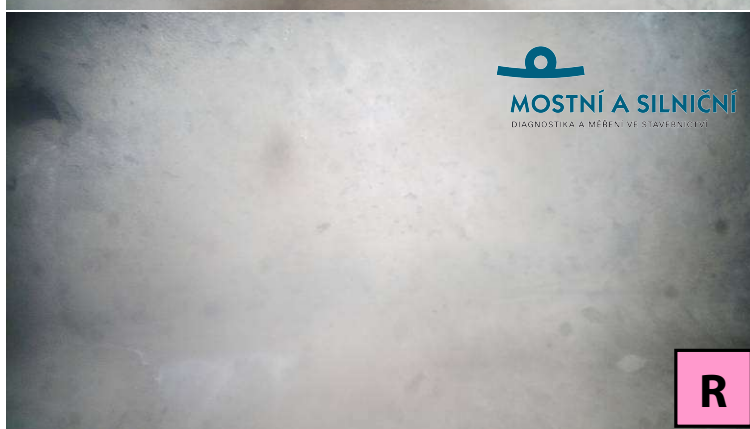
⇒ Pohled na pravou stěnu nosníku a montážní otvor, stěna bez poruch.

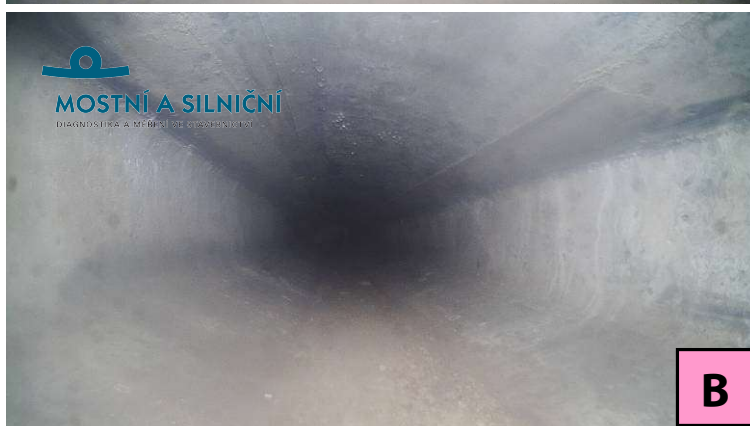
⇒ Pohled zpět k opěře O1, na stropě se vysrážená vlhkost, na stěnách vápenné výluhy.

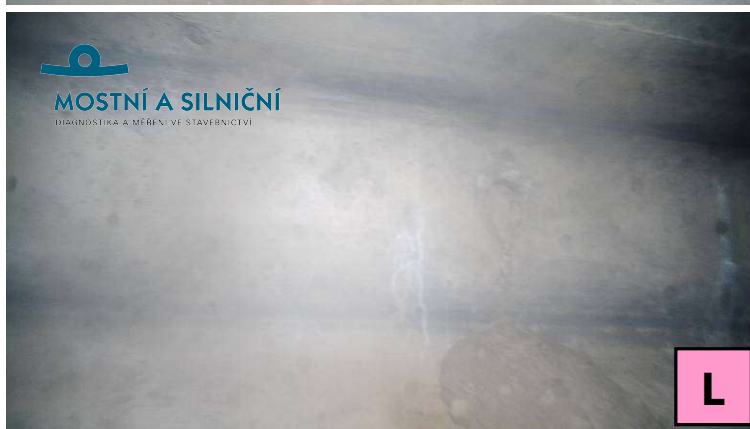
⇒ Pohled vlevo na levou stěnu nosníku s vápennými výluhy.

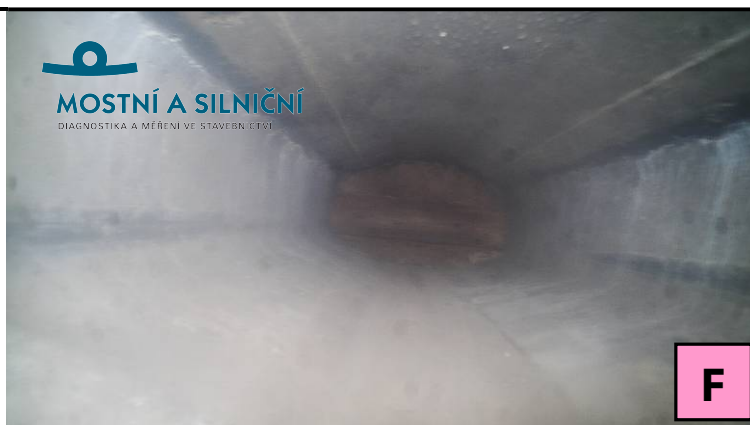
**K16** Sonda do dutiny nosníku **N7** v blízkosti opěře **O2**

⇒ Pohled dutinou ve směru staničení k opěře O2. Čelo je zabetonováno dřevovláknitou deskou a prknem. Na stropě vysrážená vlhkost a na stěnách vápenné výluhy.

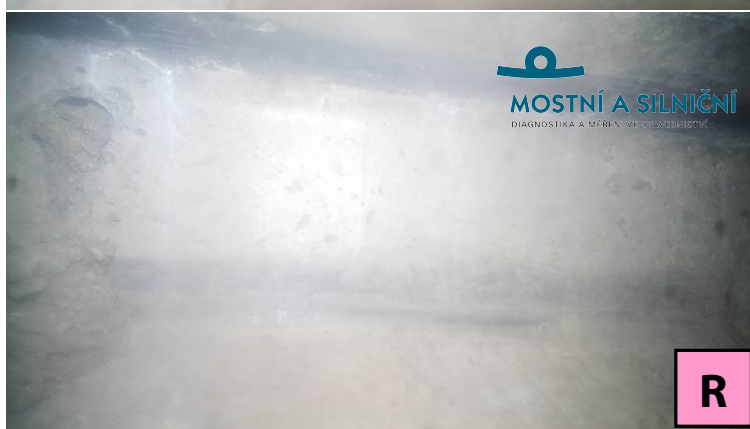
⇒ Pohled na pravou stěnu nosníku a montážní otvor, pod ním je vyteklý beton. Od stropu patrné vápenné výluhy.

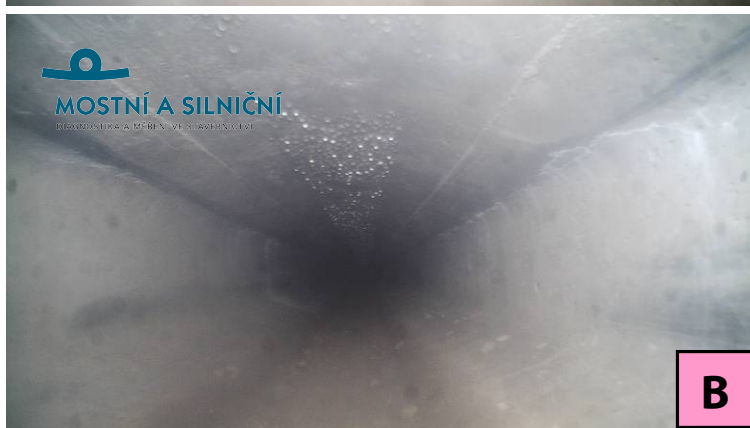
⇒ Pohled zpět k opěře O1, na stropě se nacházejí vysrážená vlhkost, na stěnách vápenné výluhy.

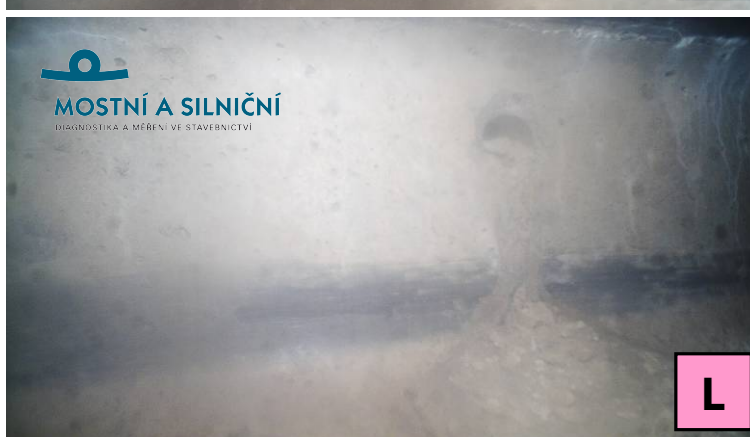
⇒ Pohled vlevo na levou stěnu nosníku. Napravo část montážního otvoru s vyteklým betonem. Od stropu vápenné výluhy.

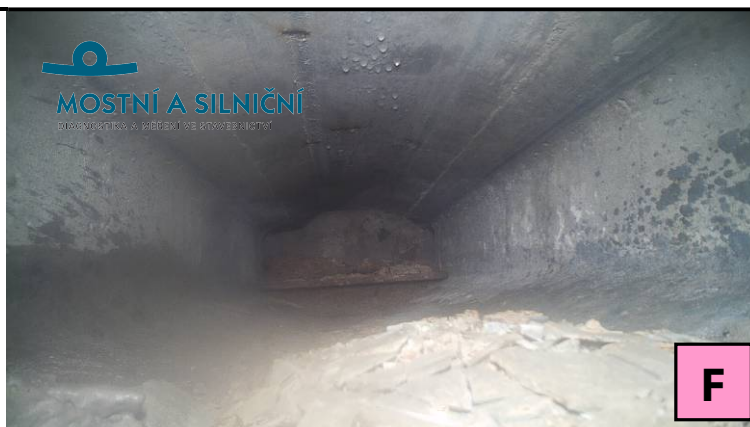
**K17 Sonda do dutiny nosníku N8 v blízkosti opěry O2**

⇒ Pohled dutinou ve směru staničení k opěře O2. U čela je vypadená dřevovláknitá deska, na stropě vysrážená vlhkost. Na dně se nachází stavební suť, pravděpodobně z horního montážního otvoru.

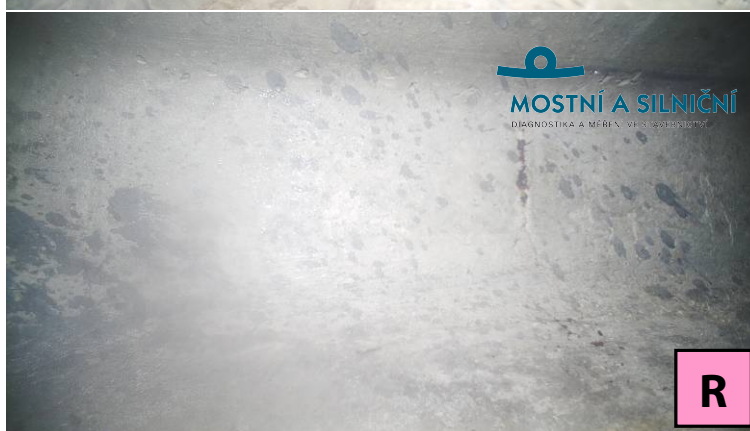
⇒ Pohled na pravou stěnu nosníku, bez poruch.

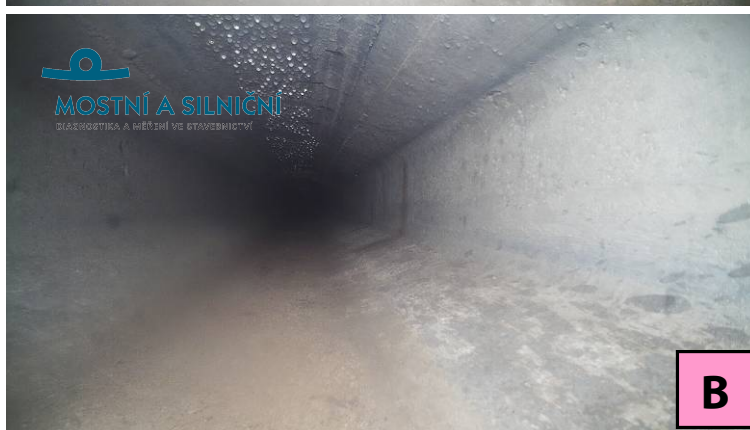
⇒ Pohled zpět k opěře O1, na stropě vysrážená vlhkost, na dně stopy po původní hladině vody.

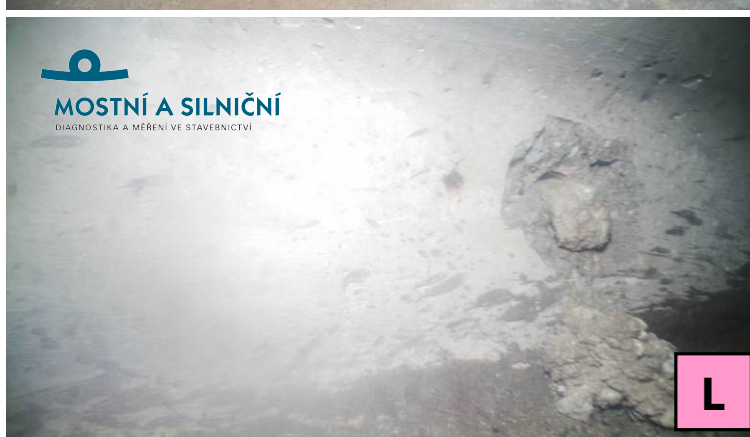
⇒ Pohled vlevo na levou stěnu nosníku. Napravo část montážního otvoru s vyteklým betonem.

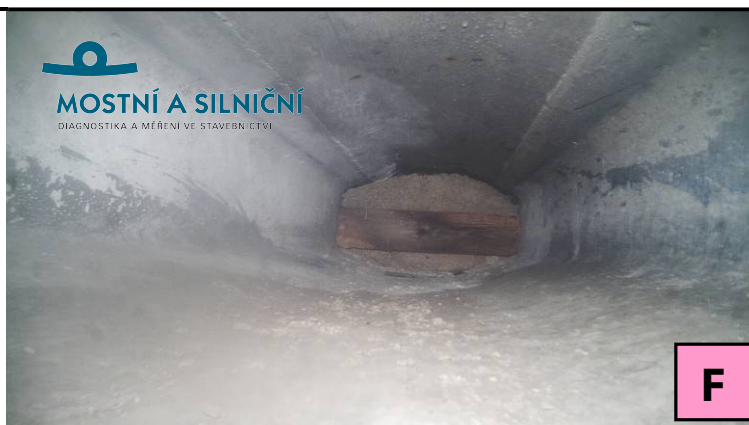
**K18** Sonda do dutiny nosníku N9 v blízkosti opěře O2

⇒ Pohled dutinou ve směru staničení k opěře O2. Čelo je zabedněno dřevovláknitou deskou a prknem. Na dně zbytková vlhkost po odvodnění.

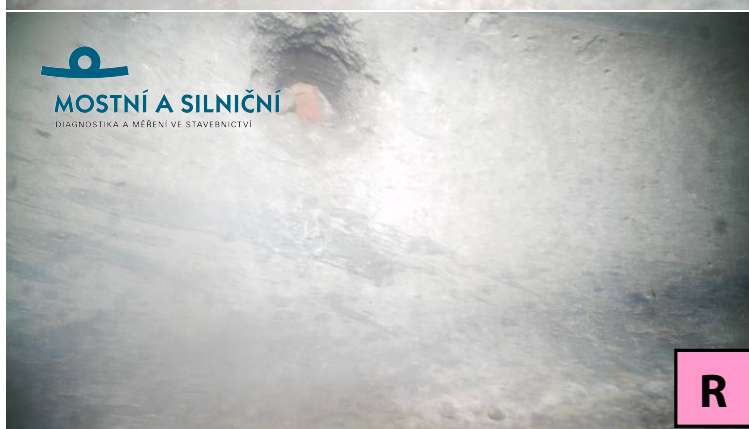
⇒ Pohled na pravou stěnu nosníku a montážní otvor.

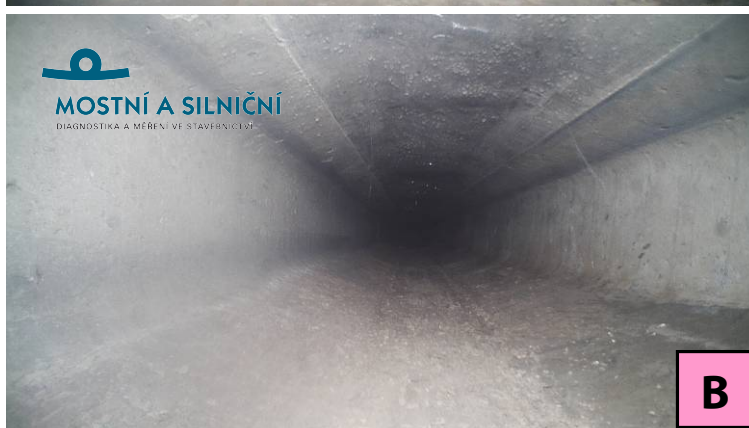
⇒ Pohled zpět k opěře O1, na stropě se nacházejí vysrážené vlhkosti, na dně zbytková vlhkost po odvodnění.

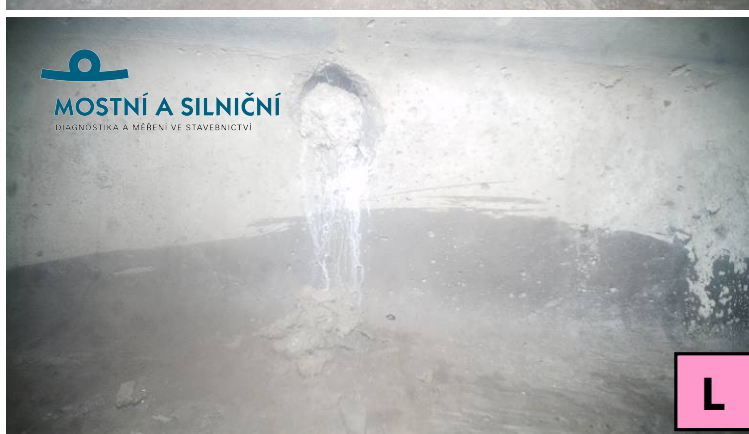
⇒ Pohled vlevo na levou stěnu nosníku s montážním otvorem.
